# Prolongation de l'essai d'exploitation SKK sur le tronçon Täsch - Zermatt

Maîtrise de système Interaction Véhicule – Voie ferrée pour l'écartement métrique  
Projet : 2 SKS / SKK  
Module : 4a Réduction de l'usure par le SKK

## Rapport technique

ID:	RAILPlusSF-00092	
Date / Statut:	28.03.2024 / Freigegeben	Nombre de page 181
Auteur:	R. Müller / Gleislauftechnikmüller A. Seeberger / MGBahn	
Auteur de la traduction:	Thao Nhi La, TRAVYS SA	
Vérifié:	Michael Stalder / CE cideon engineering Schweiz AG	
Approuvé:	Nikolaus Ritter / zb Zentralbahn AG

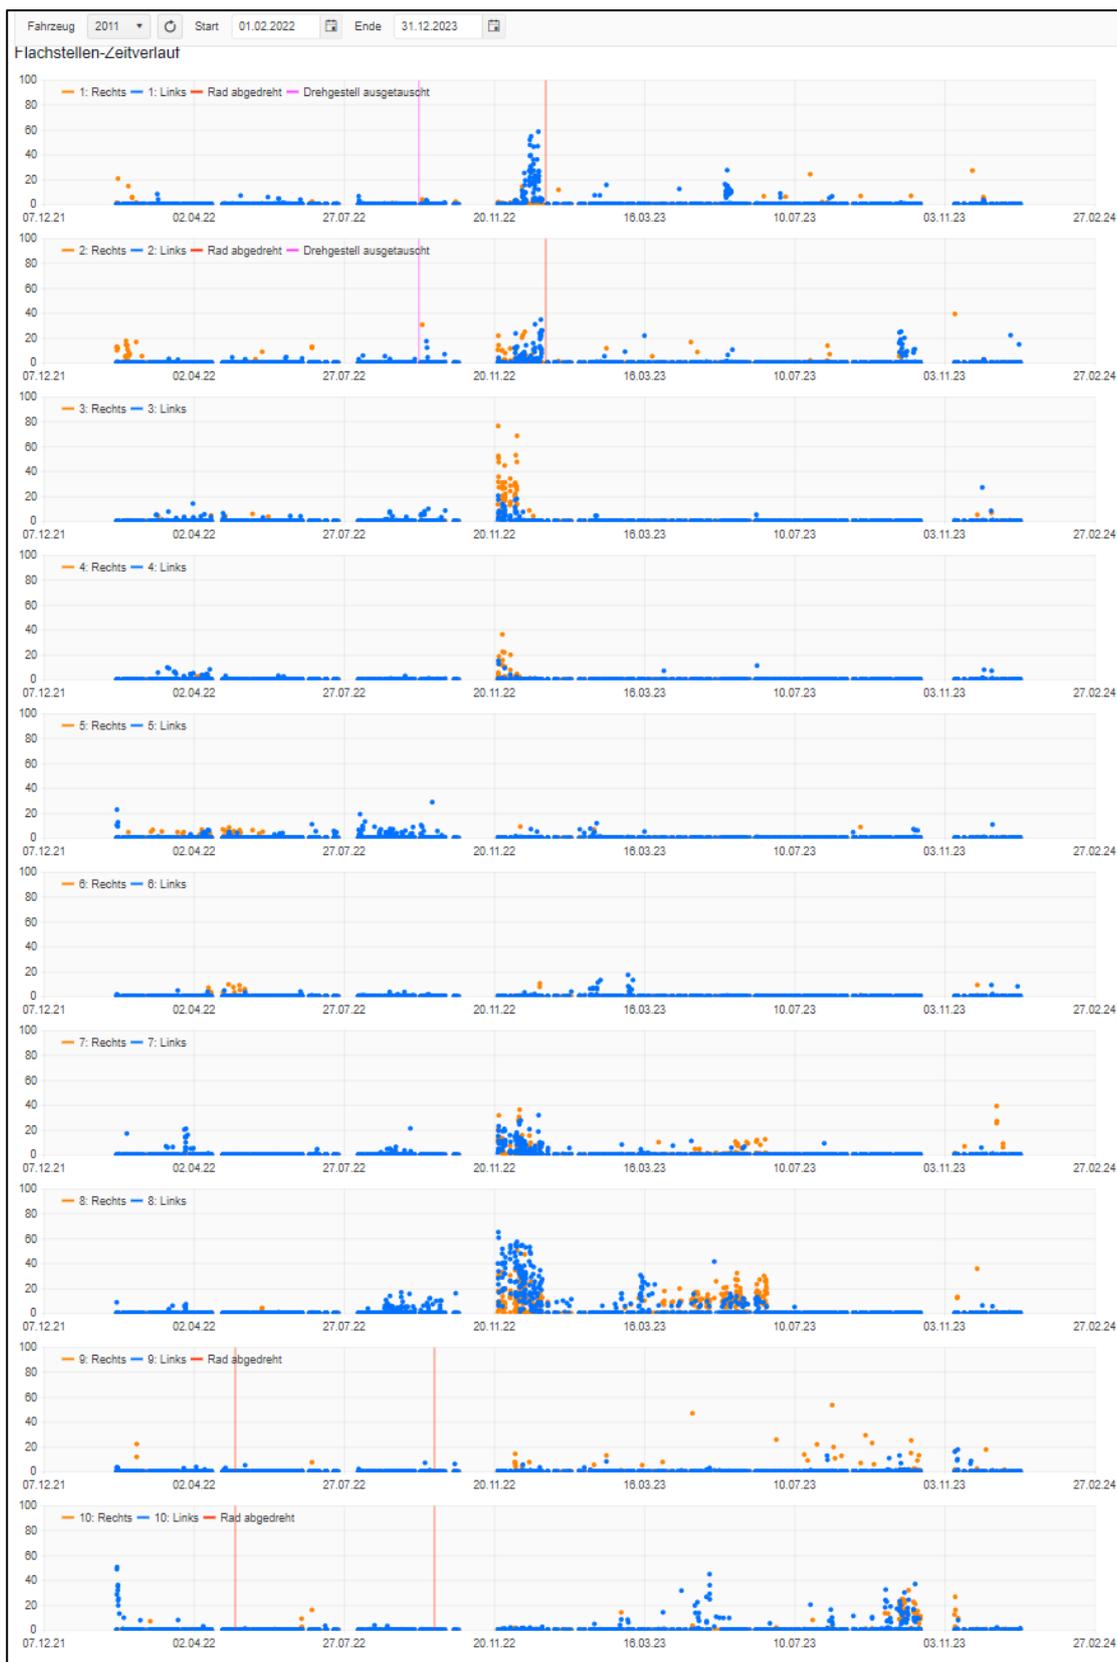
- Les méplats sur les véhicules Komet sont plus fréquents en novembre et décembre que sur les autres mois (voir l'exemple à la Figure 11).
- Les véhicules Komet à trois compositions ont présenté un total de 23 méplats en 2022 et 2023, dont 8 en novembre et décembre (35%).
- Pour les véhicules Komet à quatre compositions, cela représentait un total de 39 méplats en 2022 et 16 en novembre et décembre 2023 (41%).
- Pour les véhicules Shuttle et les voitures de commande articulées, il n'y a pas eu d'augmentation particulière en novembre et décembre.

Figure 11 - Indicateur de méplat de la Komet 2021 de mars 2022 à fin 2023, où les méplats se produisent principalement en novembre et décembre.

Les méplats sont actuellement éliminés par reprofilage à partir d'une valeur d'indicateur de 60 et/ou après communications du personnel de conduite. Cela signifie toutefois que les véhicules présentant des méplats importants (mais avec indicateur < 60) peuvent rester en service pendant de longues périodes (également pour des raisons liées à la capacité du tour en fosse), et donc, les véhicules et leurs composants sollicitent grandement la zone de roulement non amortie ainsi que l'infrastructure.

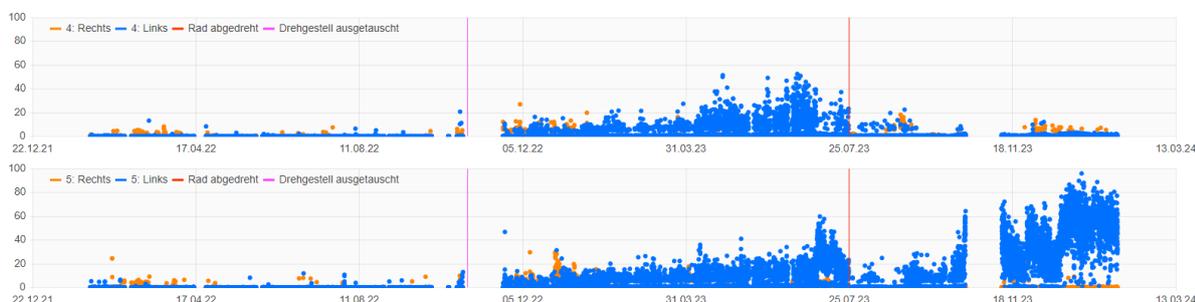
Figure 12 - Indicateur de méplat des essieux 4 et 5 du Shuttle 2053 de mars 2022 à fin 2023. Les deux essieux présentent des méplats significatifs sur une longue période.

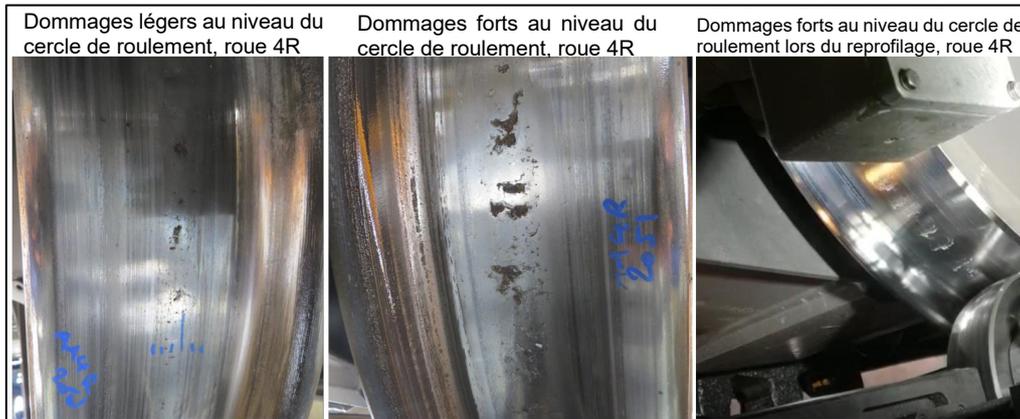
La Figure 13 présente, à gauche, deux images présentant chacune des tailles différentes d'écailllements dans le plan de mesure de la roue 4R du Shuttle 2051. Il s'agit certes d'une fatigue périphérique du contact de roulement, mais avec localement des caractéristiques différentes. Sur la droite, on peut observer une image pendant le processus de reprofilage. Les fissures sont encore visibles dans les zones les plus endommagées. Le reprofilage a eu lieu le 22.03.2023.

Figure 13 – Fatigue du contact de roulement à la roue 4R du Shuttle 2051

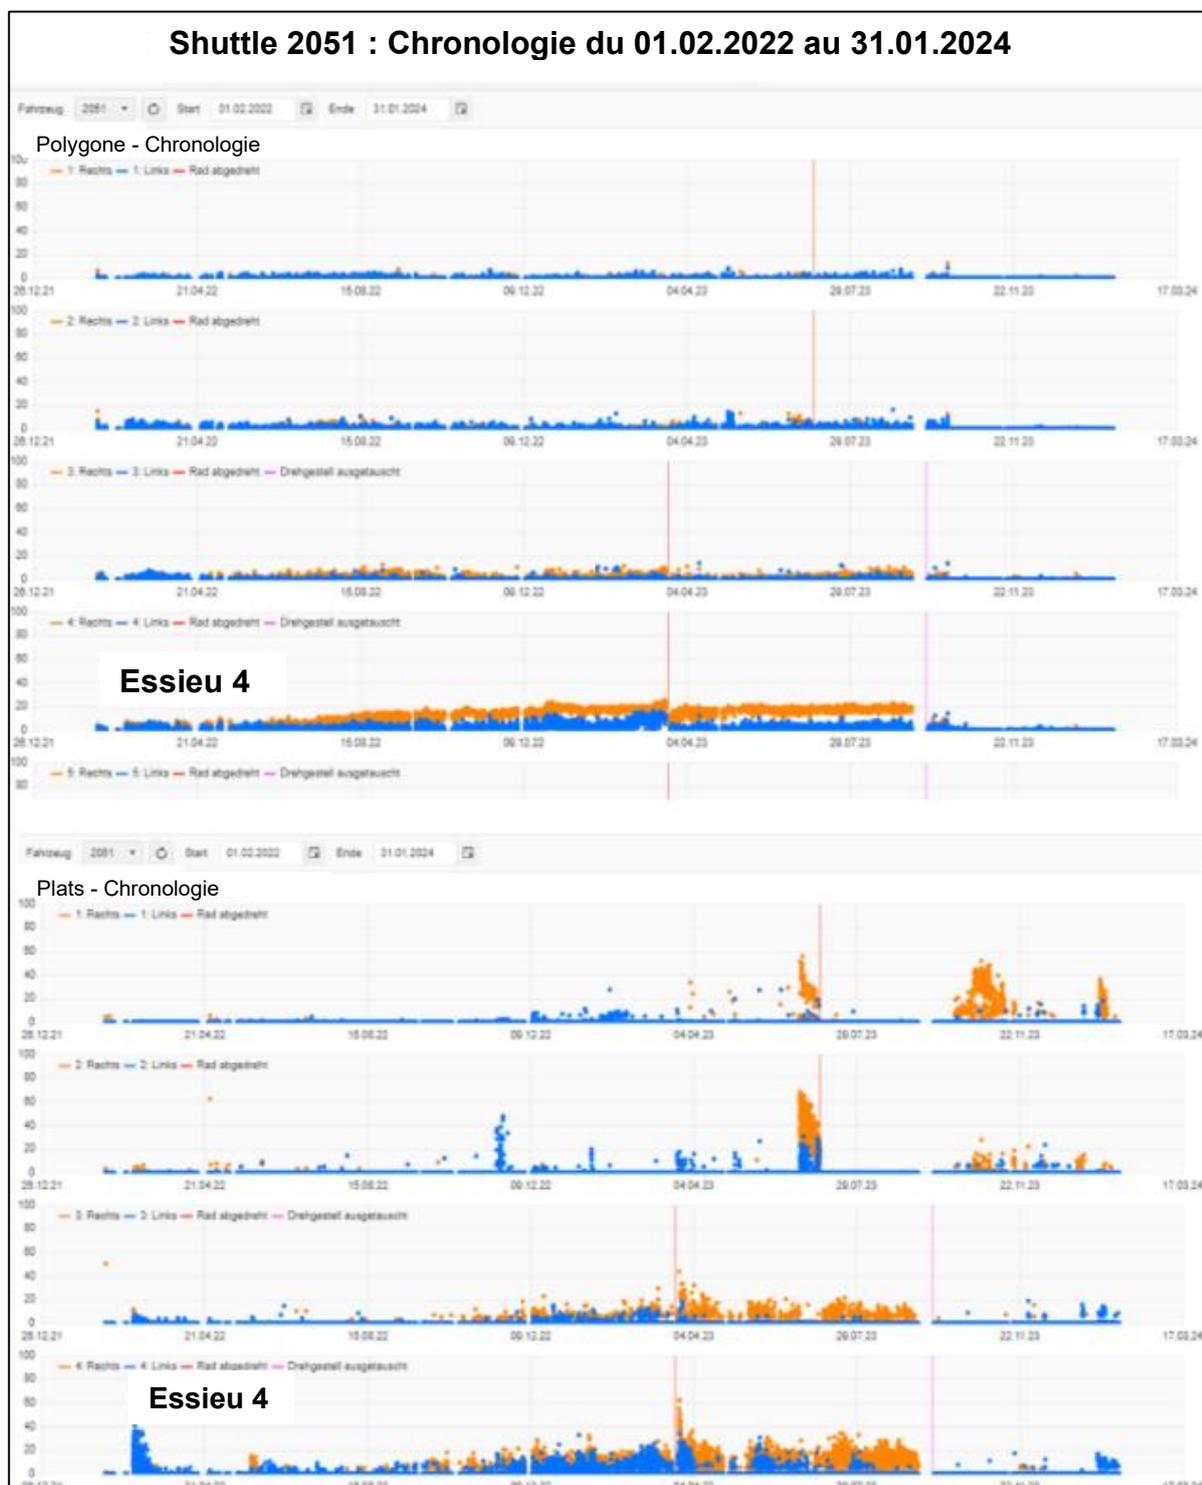
Figure 15 - Enregistrements des méplats et polygones au point de mesure du Wheel Monitoring System WMS Müller BBM sur les essieux 1 à 4 du Shuttle 2051

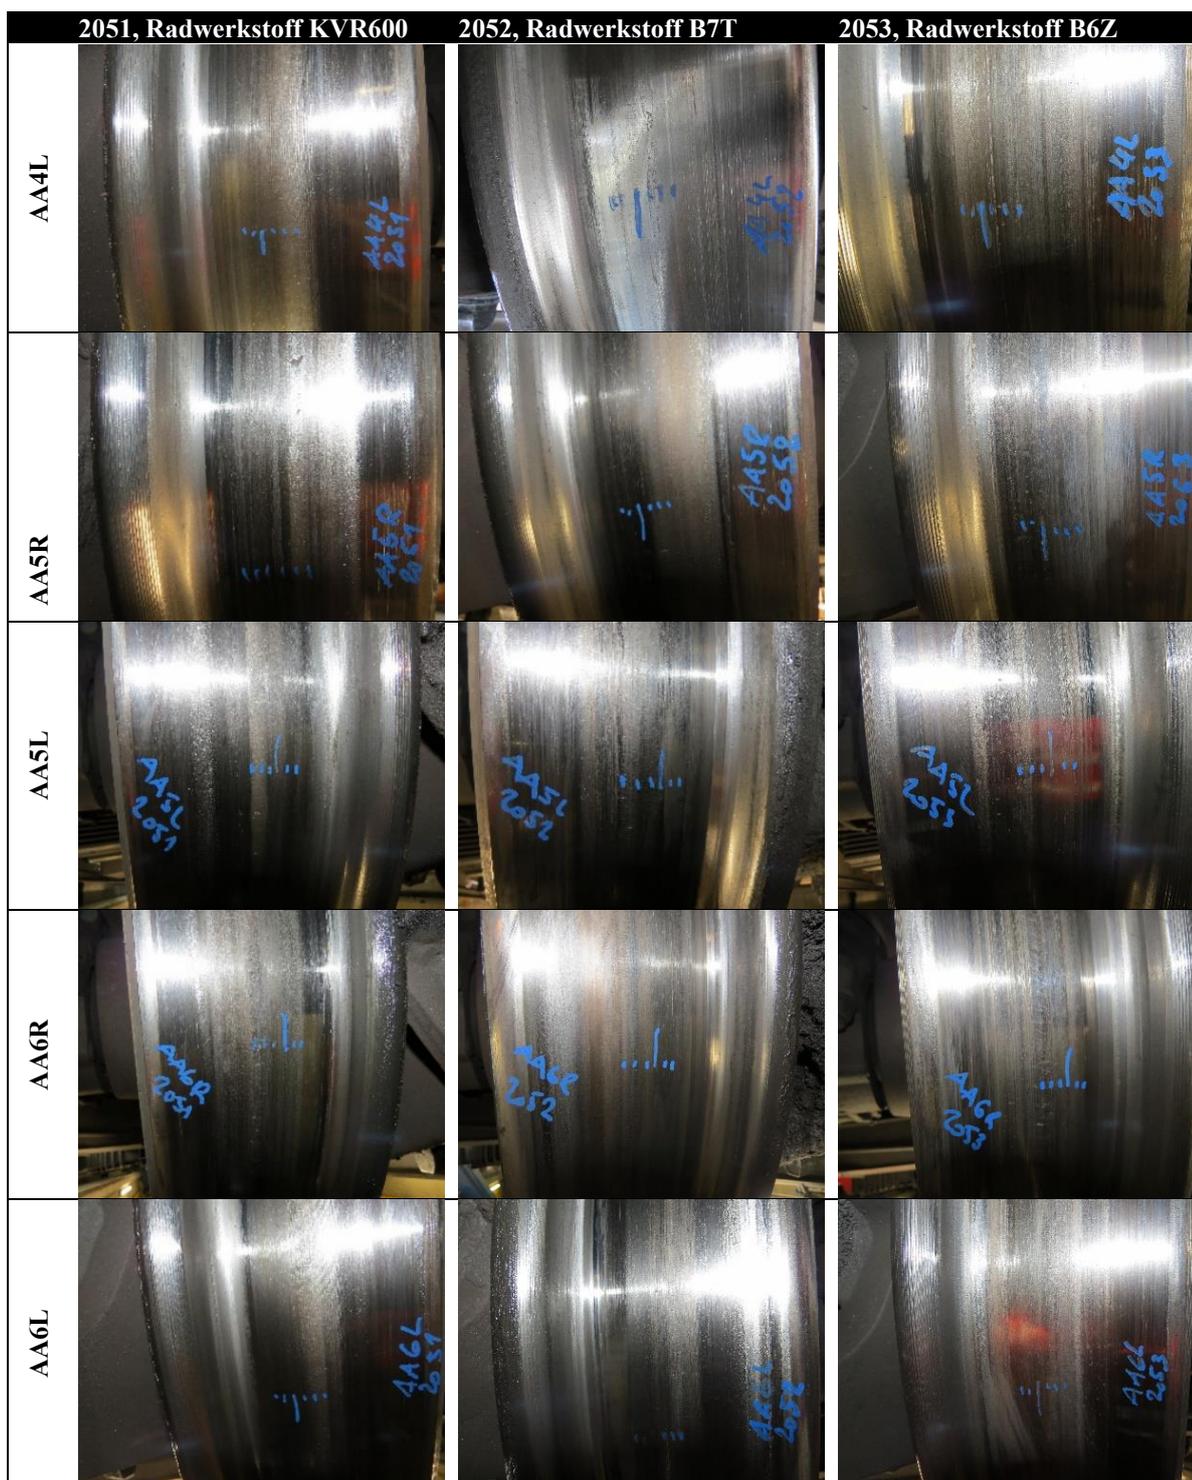
Tableau 9 - Documentation photographique des roues motrices du Shuttle après un kilométrage prolongé

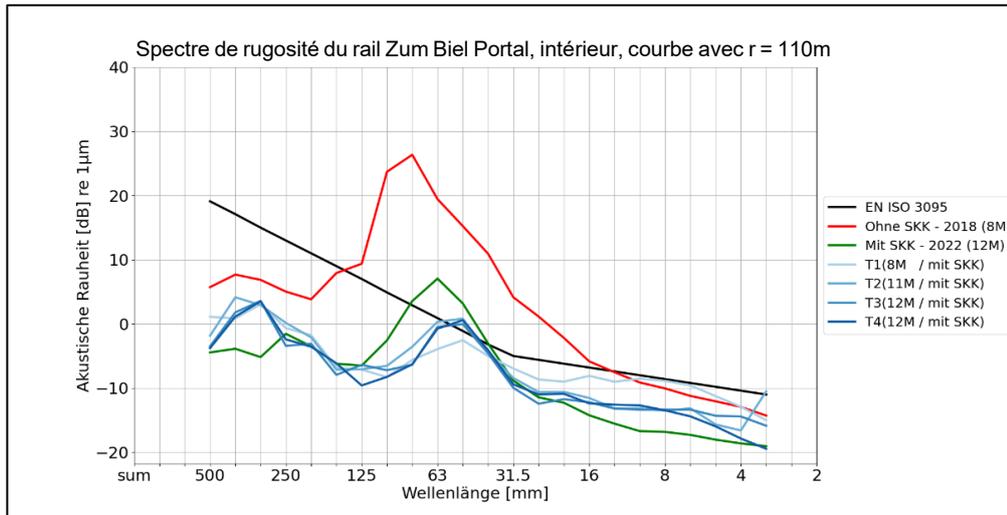
Douze mois après le dernier meulage, les mesures d'ondulation avec SKK sur le rail intérieur de la courbe montrent des ondulations dans une plage de longueurs d'onde de 50 à 63 mm. Ces résultats sont très légèrement supérieurs à la courbe limite que l'on trouve dans la norme EN ISO 3095 et montrent une croissance plus lente par rapport aux périodes de mesure précédentes (périodes sans SKK). On peut également voir que, dans les deux cas, la plage de longueur d'onde des ondulations est presque similaire (longueur de 50 mm qu'avec 63 mm). Ceci est la continuation de la tendance de la période de mesure précédente, bien qu'on constate un léger changement des longueurs d'onde dominantes depuis l'utilisation du SKK vers une plage de longueurs d'onde plus basse.

Figure 16 - Spectres de rugosité des rails «Zum Biel Portal», courbe intérieur

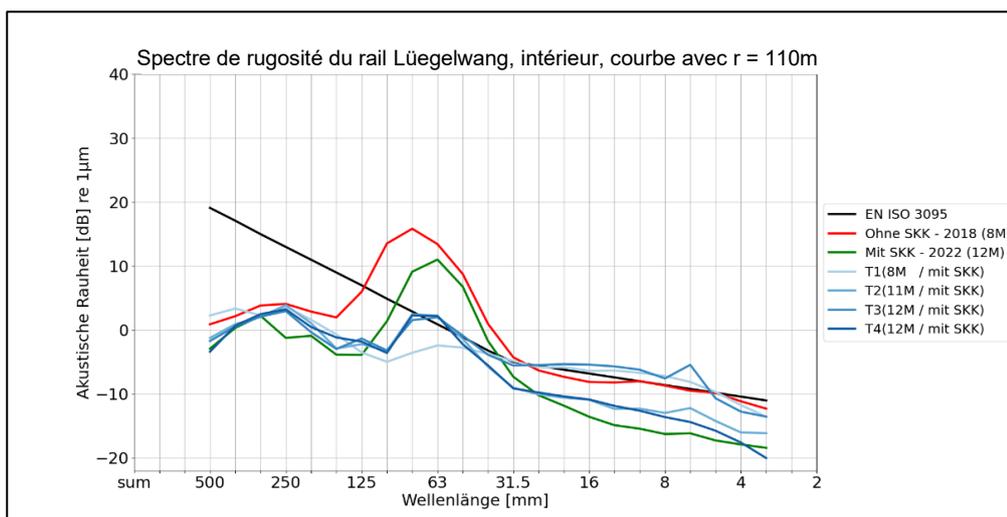
Douze mois après le dernier meulage, les mesures d'ondulation sur le rail intérieur de la courbe montrent des ondulations dans une plage de 63 à 80 mm (voir figure 20). L'usure ondulatoire dominantes restent donc dans la même plage de longueurs d'onde que lors des périodes de mesure précédentes. Comme dans la courbe Zum Biel Portal, l'usure ondulatoire sont juste au-dessus de la courbe limite EN ISO 3095 et montrent une croissance plus lente par rapport à toutes les périodes de mesure passées. Cela correspond à une nette amélioration de la réduction des ondulations par le SKK, puisque dans la dernière période de mesure avec SKK, en plus de la croissance plus faible des plages de longueur d'onde autour des 100 mm, une évolution presque identique à la faible croissance de l'état non-conditionné a été atteinte.

Figure 20 - Spectres de rugosité des rails «Lüegelwang», courbe intérieur

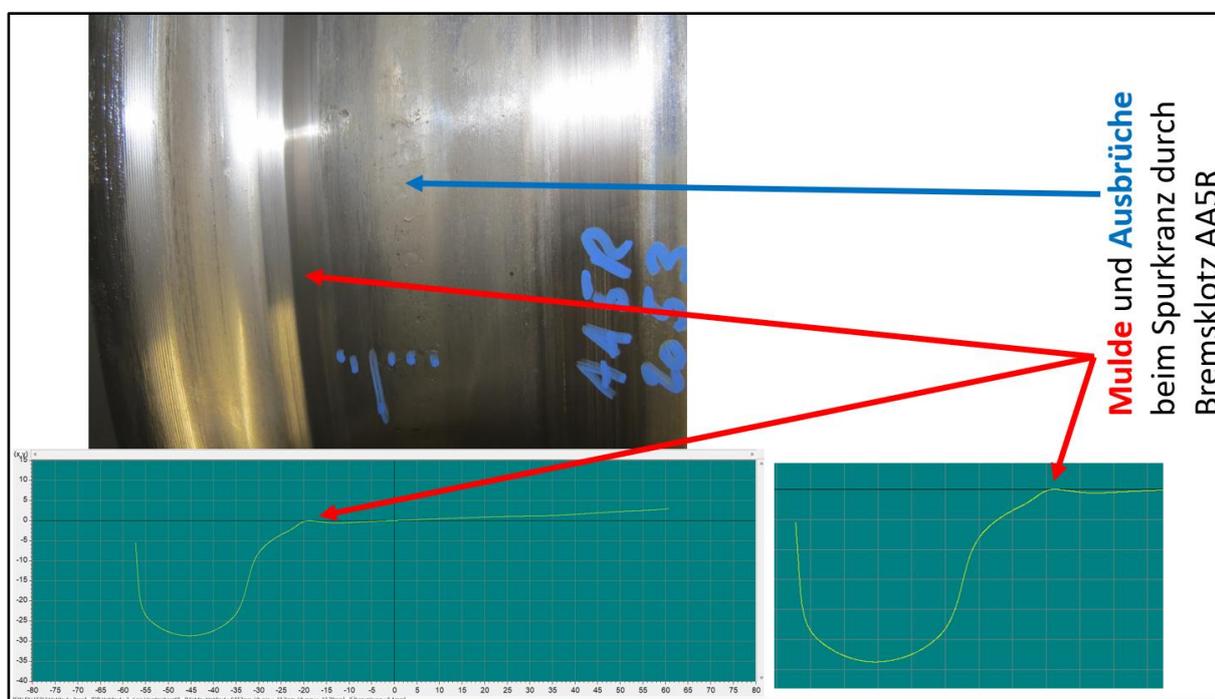
Sur le Shuttle 2053, tous les essieux moteurs (sur le Shuttle, tous les essieux sont reliés entre eux par la chaîne cinématique) ont dû être reprofilés en juillet 2023 en raison de la formation de creux et de l'endommagement de la surface de roulement sur une roue. Les diamètres des roues ont dû être réduits entre 3,5 mm et 5,5 mm, ce qui a eu de grandes répercussions sur l'indicateur d'usure calculé sur toute la période (voir Figure 3). La Figure 59 montre la dégradation sous forme d'arrachement de la surface de roulement et la cavité créée par la plaquette de frein. La Figure 60 montre le contact entre la roue et le rail dans un virage à gauche. La cavité empêche l'établissement de la différence de rayon de roulement. Par la suite, il se produit un contact en deux points et, probablement dans les courbes, un « va-et-vient » entre les deux contacts (surface de roulement et le flanc du boudin). La cavité ne s'est formée que sur la roue droite. Sur la roue gauche, un contact conforme semble s'établir entre le patin de frein et la surface de roulement de la roue.

Figure 59 - Formation d'une cavité dans la zone de la gorge de la roue en raison de l'interaction de la roue avec la plaquette de frein

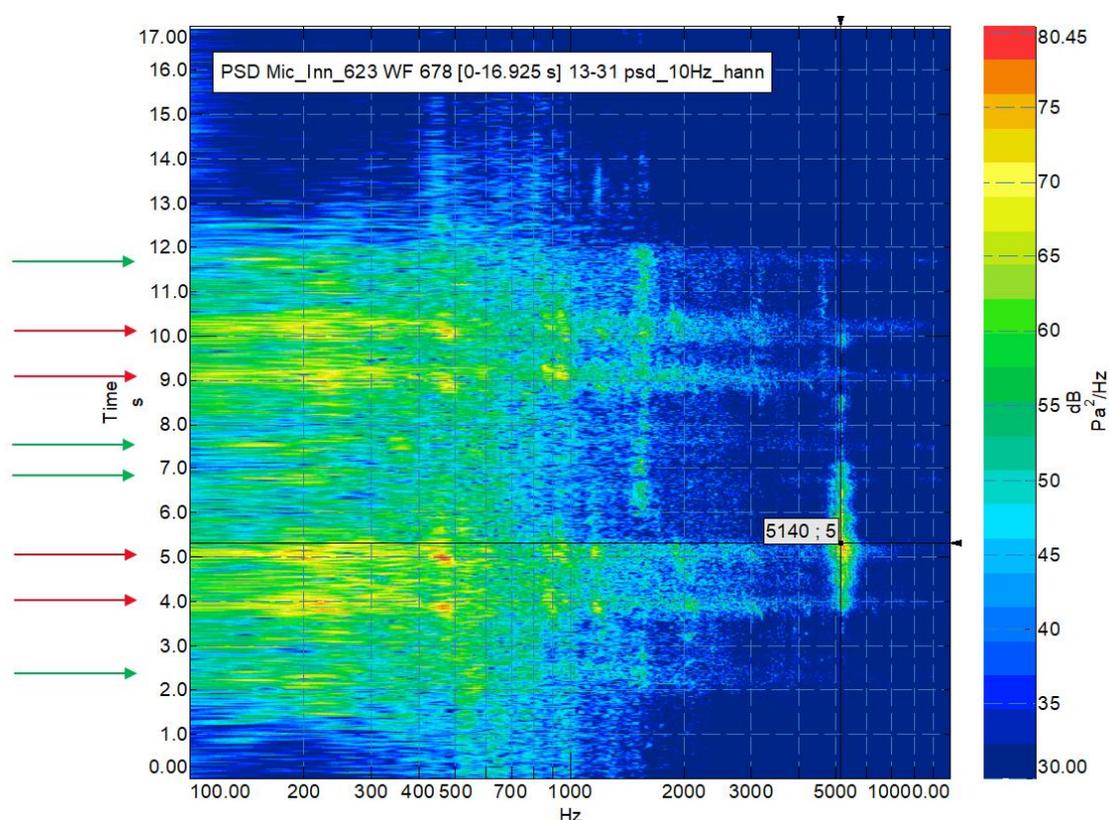
La Figure 71 montre la pression acoustique (densité spectrale de puissance, PSD) sur le rail intérieur lors du passage en direction de Täsch. Le crissement en courbe se manifeste autour de 5140 Hz. Cela correspond au mode déjà mis en évidence précédemment dans la Figure 66. La légère différence entre les fréquences mesurées lors de la mesure au marteau et celle du bruit de passage résulte du fait que la fréquence propre d'une roue en rotation est toujours légèrement inférieure à celle d'une roue à l'arrêt. De plus, les bogies porteurs (flèches vertes) et les bogies moteurs (flèches rouges) des deux automotrices ont été marqués ici. Il apparaît que le crissement en courbe se produit au niveau d'un bogie moteur particulier.

Figure 71 - Pression acoustique (densité spectrale de puissance, PSD) sur le rail intérieur lors du passage – direction Täsch – Crissement en courbe autour de 5140 Hz.

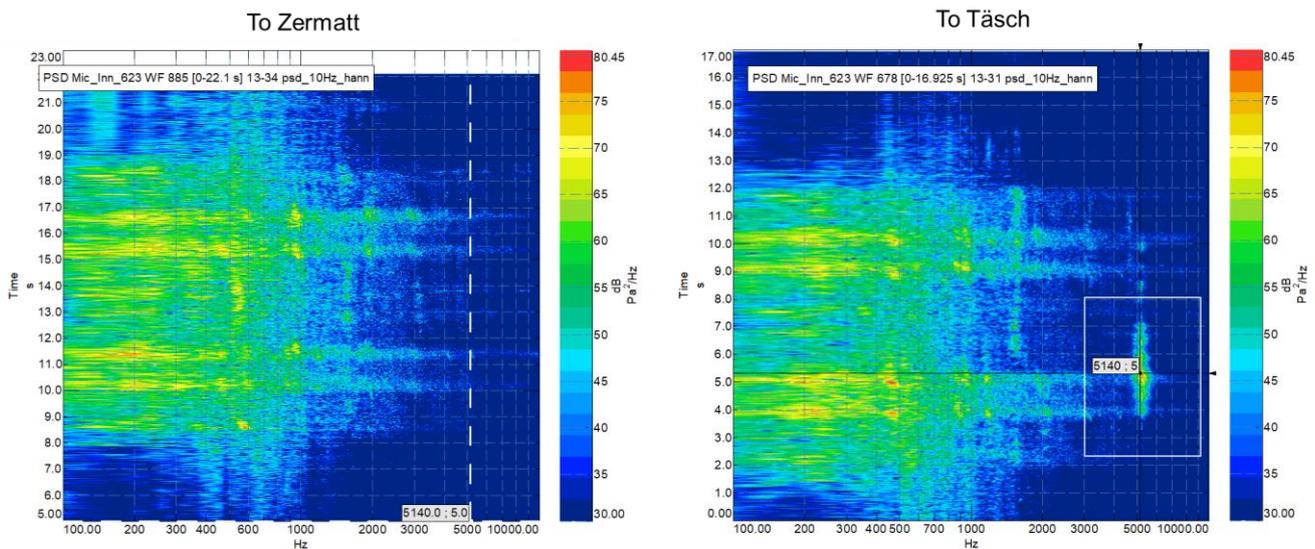
De plus, la dépendance directionnelle du crissement en courbe a été étudiée. Les premières analyses ont montré que le crissement en courbe se manifeste davantage lors de la descente en direction de Täsch que lors de la montée en direction de Zermatt. La Figure 72 montre une telle comparaison de la pression acoustique.

Figure 72 - Pression acoustique (densité spectrale de puissance, PSD) sur le rail intérieur lors du passage – Trajet en direction de Zermatt (à gauche) et Täsch (à droite) – Crissement en courbe autour des 5140 Hz
