# Prolongation de l'essai d'exploitation SKK sur le tronçon Täsch - Zermatt

Maîtrise de système Interaction Véhicule – Voie ferrée pour l'écartement métrique  
Projet : 2 SKS / SKK  
Module : 4a Réduction de l'usure par le SKK

## Rapport technique

ID:	RAILPlusSF-00092	
Date / Statut:	28.03.2024 / Freigegeben	Nombre de page 181
Auteur:	R. Müller / Gleislauftechnikmüller A. Seeberger / MGBahn	
Auteur de la traduction:	Thao Nhi La, TRAVYS SA	
Vérifié:	Michael Stalder / CE cideon engineering Schweiz AG	
Approuvé:	Nikolaus Ritter / zb Zentralbahn AG

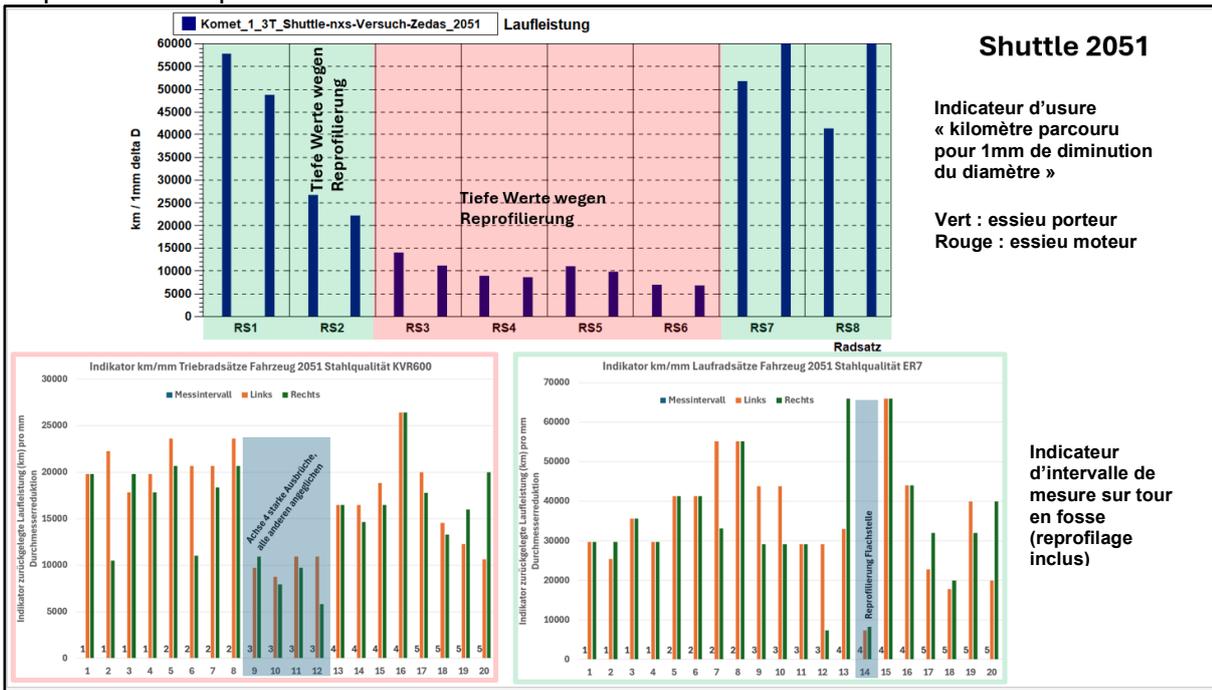
Figure 1 - Indicateur « Nombre de km par réduction de diamètre de 1 mm », Shuttle 2051

Les trois illustrations suivantes montrent l'indicateur de performance des roues en fonction du "nombre de kilomètres parcourus par réduction de 1 mm sur le diamètre des roues". Cette valeur agit comme indicateur pour évaluer l'usure des roues au niveau du plan de mesure circulaire. Les graphiques du haut contiennent les valeurs obtenues avec le Calipri - Roue pendant toute la durée de l'observation. Ils représentent l'indicateur par roue et par essieu pendant toute la période d'essai. Sur les graphiques du bas, on trouve la valeur par mesure déterminé par le tour en fosse. Dans les graphes du haut, toutes les roues des essieux moteurs et porteurs sont répertoriées. Les essieux 1, 2, 7 et 8 en vert représentent les essieux porteurs et les essieux 3, 4, 5 et 6 en rouge représentent les essieux moteurs. Les valeurs des mesures individuelles sont très variables. Ceci est dû, d'une part, aux mesures de Calipri et plus précisément à l'imprécision de mesure ; il faut savoir que les taux d'usure sont très faibles car les intervalles de mesure sont courts. D'autres parts, des reprofilages ont été nécessaires pendant l'essai d'exploitation en raison de dommages à la bande de roulement. Dans la plupart des cas, ces dommages étaient dus à des méplats. Dans un cas, les dommages ont été causés par la formation de RCF (Roll Contact Fatigue) et dans un second cas, ils ont été causés par la formation d'une cavité sous l'action des semelles de frein. Ces dommages ont été éliminés par des reprofilages. Cela a notamment conduit à des baisses massives de l'indicateur de l'usure des roues sur les essieux moteurs (Shuttle 2051 sur la Figure 1 et Shuttle 2053 sur la Figure 3). Pour le Shuttle 2053, les essieux moteurs sont couplés électriquement. Les quatre roues des essieux moteurs doivent alors avoir une différence minimale de diamètre entre elles. Ce diamètre a ainsi dû être réduit d'environ 6 mm en raison des éclats et de l'entaille au niveau du boudin de roue causé par le sabot de frein, à la position AA5R sur la roue. Cela explique la réduction massive de l'indicateur de l'usure des roues à des valeurs comprises entre 5000 et 10000 km.

Sans dommages aux roues, les indicateurs des essieux moteurs oscillent entre 15'000 et 20'000 km. Les écarts sont cependant considérables, et même plus importants chez les essieux porteurs que moteurs. Pour ces essieux, les indicateurs se situent entre 30'000 et 50'000 km. En comparaison avec les valeurs de 2022, en 2023, l'indicateur d'usure est légèrement plus bas pour les essieux moteurs et de même ampleur pour les essieux porteurs. Dans l'ensemble, les valeurs de l'indicateur "Nombre de kilomètre par réduction du diamètre d'1 mm" avec conditionnement sont nettement plus élevées qu'en l'absence de conditionnement. Comme on le verra plus tard dans les résultats de l'installation de détection sur la voie, les dommages sur la surface de roulement causés par les méplats ne sont pas dus au conditionnement.

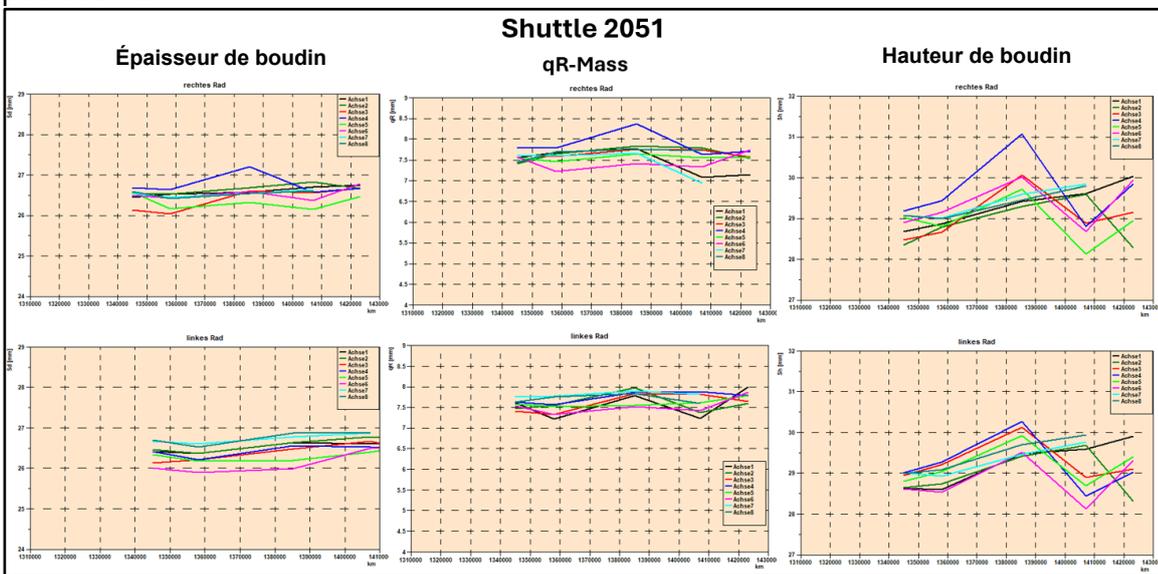
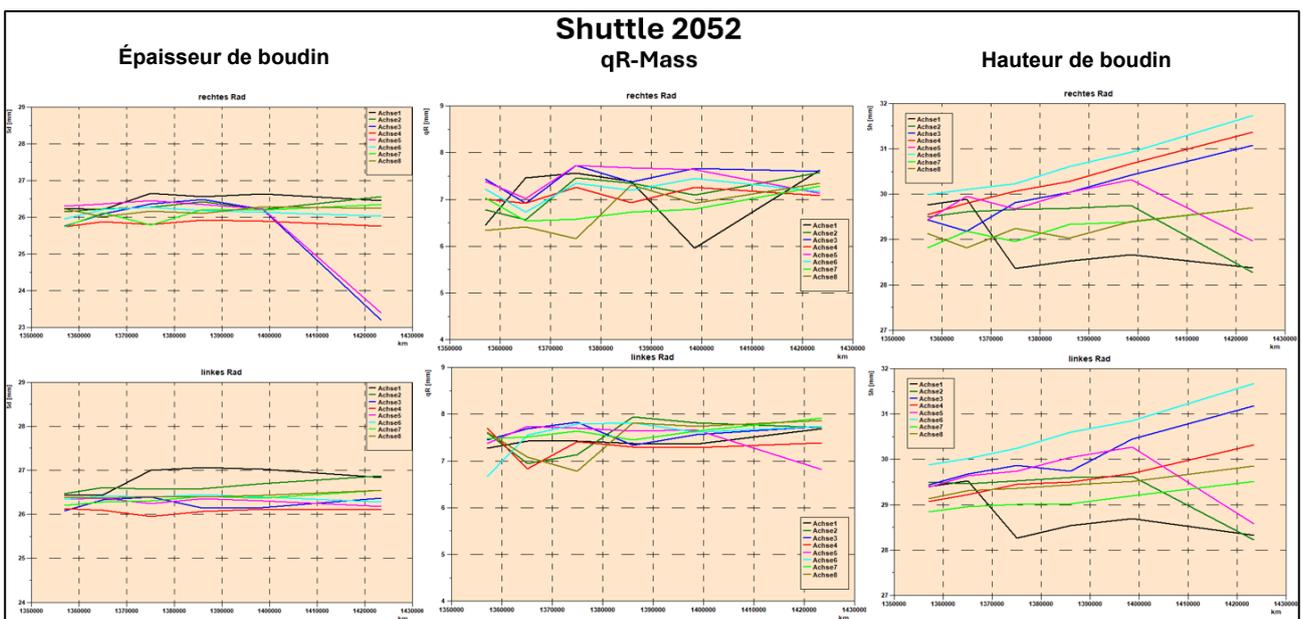
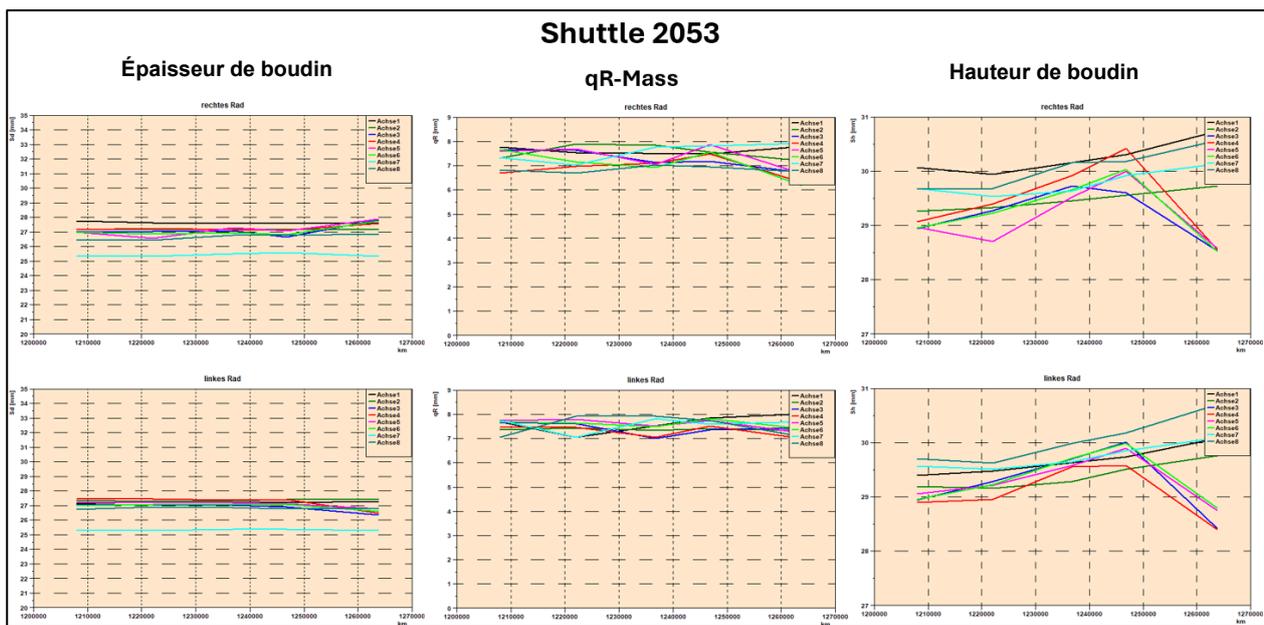
surfaces de roulement des essieux moteurs nettement plus importante que celle des essieux porteurs est attendue. Par conséquent, l'augmentation de la hauteur des boudins en fonction du kilométrage est plus rapide pour les essieux moteurs que porteurs. Pour les deux types d'essieux, les forces de traction sont nettement réduites suite à la diminution du coefficient de frottement (résultat du conditionnement). Toutefois, comme la technique de freinage et de traction exige toujours un plus grand coefficient de frottement sur la bande de roulement que sur le boudin, il reste tout de même une certaine force d'adhérence produisant de l'usure lors des mouvements en courbe.

L'évolution des hauteurs de boudins sur les figures 4 à 6 montre que tous les véhicules ont dû être reprofilés plusieurs fois pendant l'essai d'exploitation. La cause se trouve au niveau des méplats et des dommages sur les surfaces de roulement (défaut de circularité). Ceci confirme encore une fois les constatations ci-dessus relatives à la réduction significative de l'indicateur d'usure lorsque les reprofilages doivent être effectués en raison de dommages de quelque nature que ce soit. Comme le montrent les illustrations, la hauteur maximale autorisée de la hauteur du boudin ne peut donc pas être utilisée.

Figure 4 – Dimensions du boudin de roue, Shuttle 2051

Figure 5 - Dimensions du boudin de roue, Shuttle 2052

Figure 6 - Dimensions du boudin de roue, Shuttle 2053

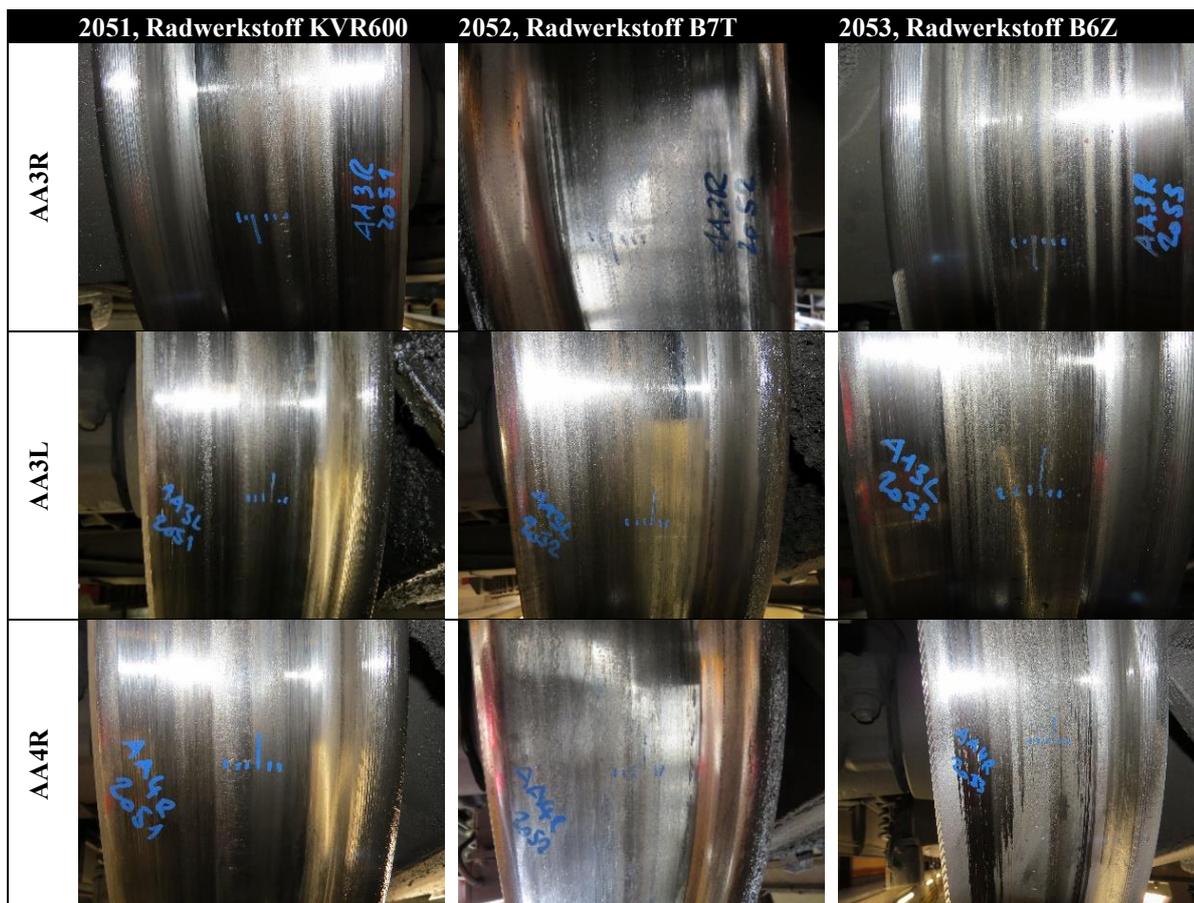
Les contrôles visuels ont donné une bonne image globale des surfaces de roulement des véhicules Shuttle. Pour illustrer ce point, le Tableau 9 présente la documentation photographique actuelle de chaque Shuttle et du train. Ces images constituent la preuve que les dommages sont très peu visibles. Dans l'ensemble, au niveau des roues, les surfaces de roulement étaient en parfait état pendant toute la durée de la prolongation de l'essai d'exploitation. Cette constatation s'est établie grâce à la documentation photographique établie par la MGB.

Tableau 9 - Documentation photographique des roues motrices du Shuttle après un kilométrage prolongé

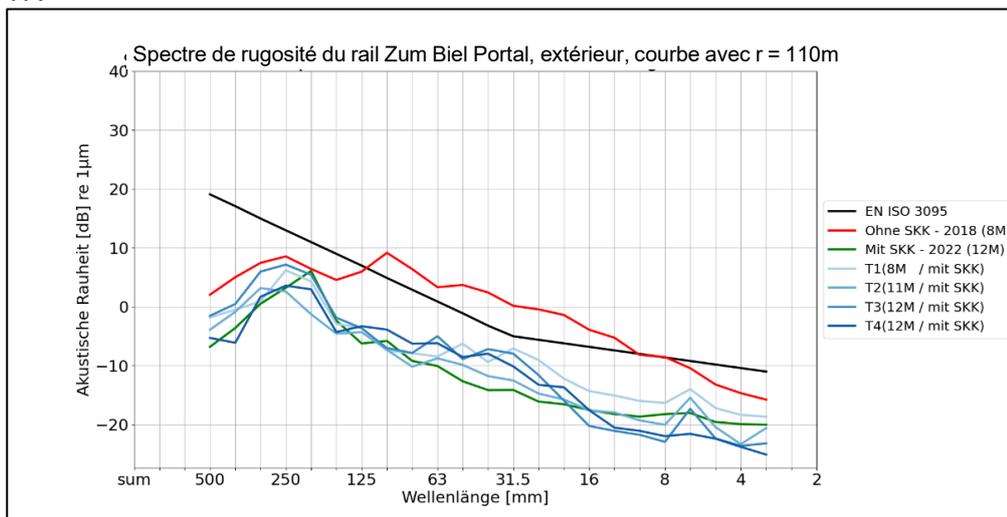
Avec l'utilisation de SKK, le rail extérieur de la courbe ne possède aucune trace d'ondulation ou de début de croissance d'ondulation. Ce rail peut être qualifié de lisse, selon l'évaluation de la Figure 17.

Figure 17 - Spectres de rugosité des rails «Zum Biel Portal», courbe extérieur

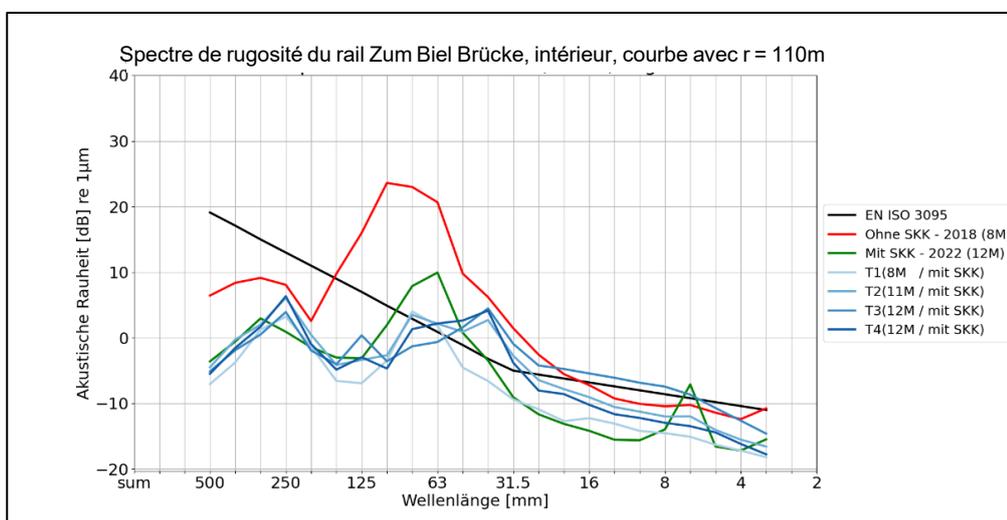
Douze mois après le dernier meulage, les mesures d'usure ondulatoire sur le rail intérieur de la courbe montrent des ondulations dans une plage de longueurs d'onde de 40 à 80 mm (voir Figure 18). Mais ce qui ressort particulièrement reste la croissance de l'usure ondulatoire dans la plage de longueurs d'onde de 40 à 50 mm. Ces derniers augmentent régulièrement sur toute la période de mesure jusqu'à ce qu'ils soient nettement au-dessus de la courbe limite de l'EN ISO 3095. Les ondulations dans la plage des 63-80 mm de longueur d'onde, eux, n'évoluent pas. Aucune mesure de référence n'ayant été effectuée après le meulage en octobre, il est impossible de déterminer si les ondulations ont été complètement supprimées. Ces résultats suivent la tendance de la période de mesure précédente, où on a également constaté un changement des longueurs d'onde dominantes depuis l'utilisation du SKK vers une plage de longueurs d'onde plus basse. Cette courbe montre également une croissance plus lente que lors des périodes de mesure précédentes.

Le pic dans la bande de tiers d'octave de 6,3 mm ( $\lambda < 1$  cm), visible sur presque tous les spectres de rugosité des rails, et en particulier sur les rails extérieurs à la courbe, est une conséquence du meulage par meules rotatives. Cette déformation est atténuée avec l'augmentation du passage des trains, ce qui signifie que le rail est nettement plus rugueux dans la zone à ondes courtes  $\lambda < 4$  cm.

Figure 18 - Spectres de rugosité des rails «Pont de Zum Biel», courbe intérieure

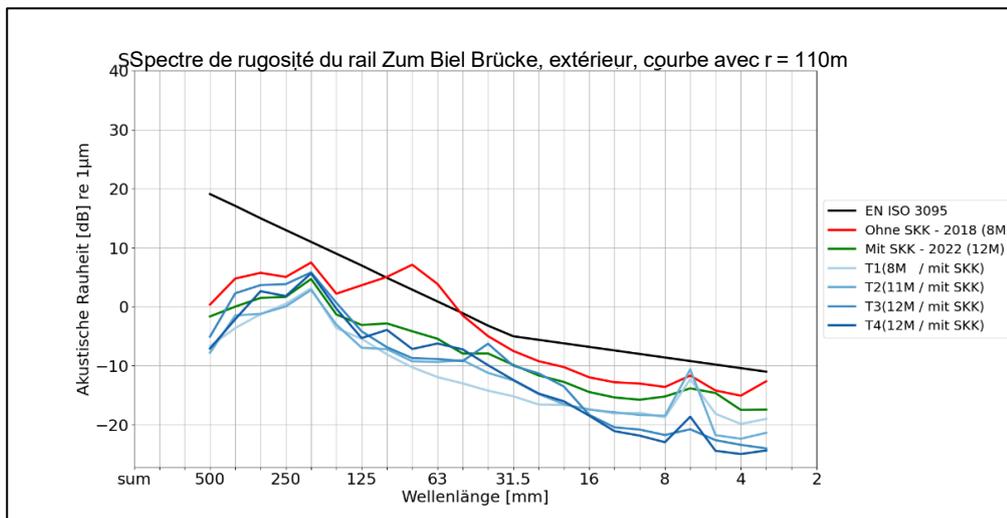
Avec l'utilisation de SKK, le rail extérieur de la courbe ne possède aucune trace d'ondulation ou de début de croissance d'ondulation. Ce rail peut être qualifié de lisse, selon l'évaluation de la Figure 19.

Figure 19 - Spectres de rugosité des rails «Pont de Zum Biel», courbe extérieur Lüegelwang

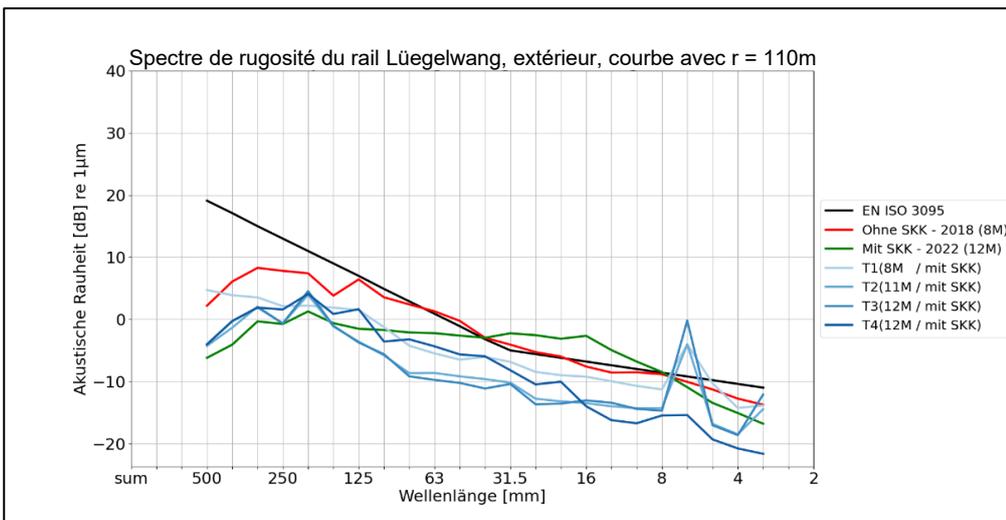
Avec l'utilisation de SKK, le rail extérieur de la courbe ne possède aucune trace d'ondulation ou de début de croissance d'ondulation. Ce rail peut être qualifié de lisse, selon l'évaluation de la Figure 20.

Figure 21 - Spectres de rugosité des rails «Lüegelwang», courbe extérieur

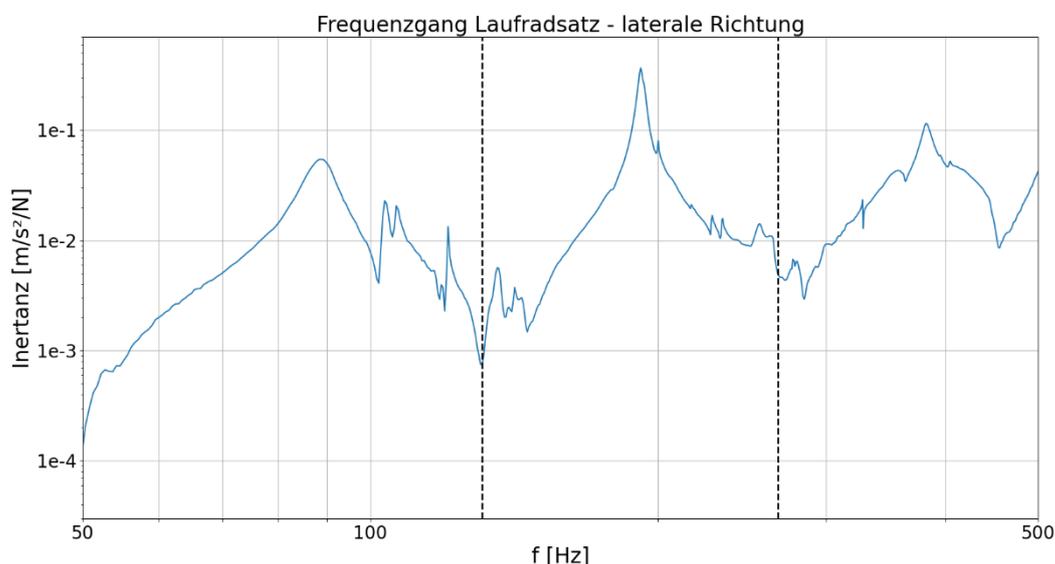
La mesure de l'inertie de l'essieu porteur en cas d'excitation dans le sens latéral est donnée à la Figure 22. Celle-ci montre un pic nettement prononcé à environ 200 Hz, ce qui correspond avec une grande probabilité à un mode de flexion de l'essieu.

Figure 22 - Réponse en fréquence d'un essieu porteur par excitation dans la direction latérale

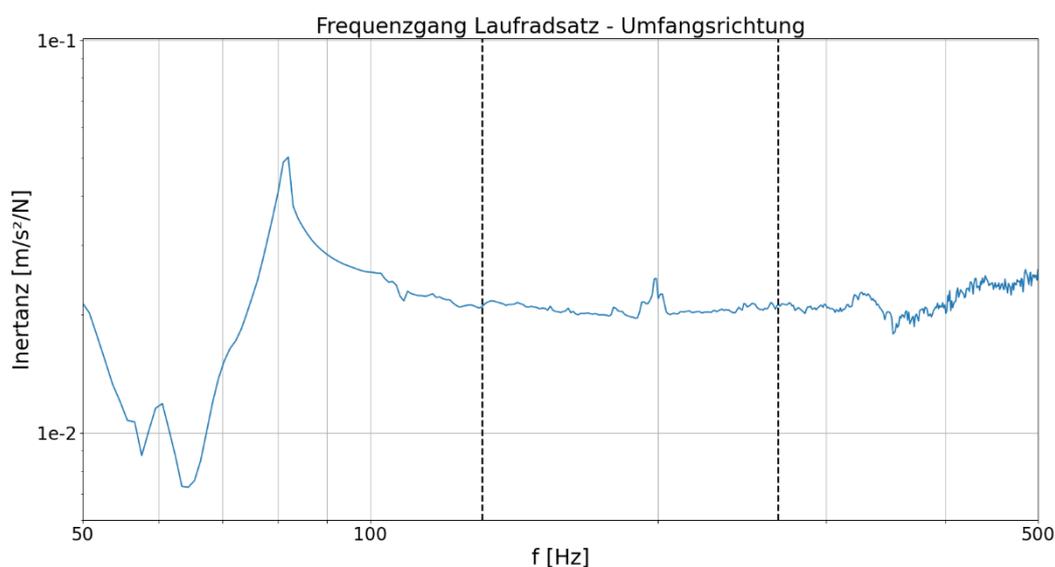
La réponse en fréquence de l'essieu porteur, lors d'une excitation dans le sens circonférentiel, comme indiqué sur la Figure 23, montre un petit pic dans la gamme de fréquences considérée. Cependant, comme il est à la même fréquence que le mode de flexion prononcé de la Figure 22, il s'agit probablement d'une vibration de flexion résultant du coup de marteau dans le sens périphérique et non d'une vibration de flexion.

Figure 23 - Réponse en fréquence d'un essieu porteur par excitation dans la sens circonférentiel

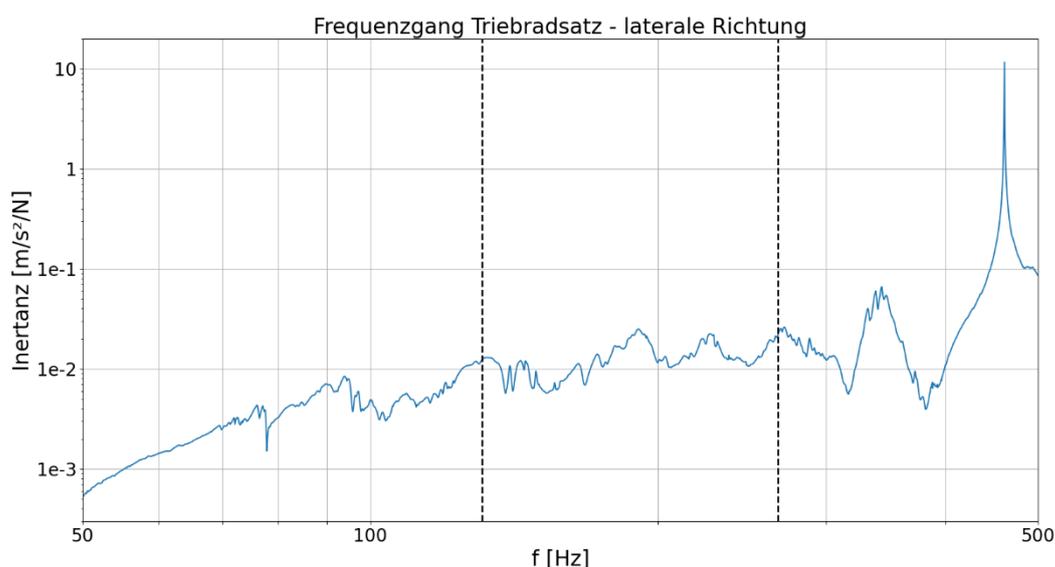
Lors d'excitation dans la direction latérale, les mesures d'inertie des essieux moteurs ne montrent pas de fréquences de résonance nettement prononcées, voir Figure 24. Comme les mesures ont été effectuées sur l'axe de transmission avec le frein à bande, il est très probable que cela influence sur les résultats des mesures et qu'il ne soit donc pas possible d'évaluer correctement l'influence des modes de flexion des essieux moteurs.

Figure 24 - Réponse en fréquence d'un essieu moteur par excitation dans la direction latérale

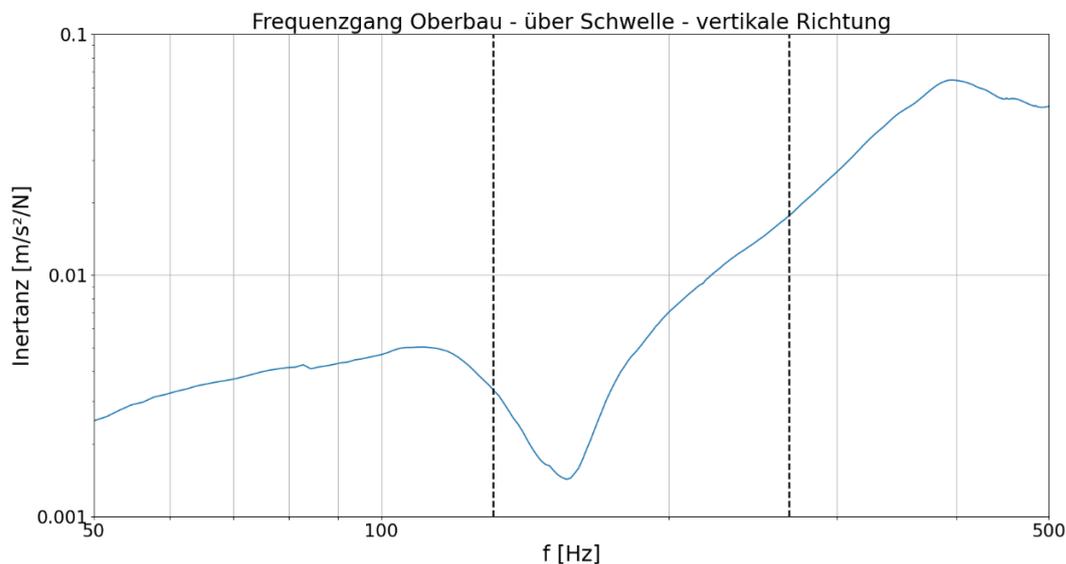
Les mesures de l'inertie au niveau du rail sur la traverse ne montrent pas de pic prononcé dans la gamme de fréquences considérée, voir Figure 26.

Figure 26 - Réponse en fréquence du rail sur traverse par excitation dans la direction verticale

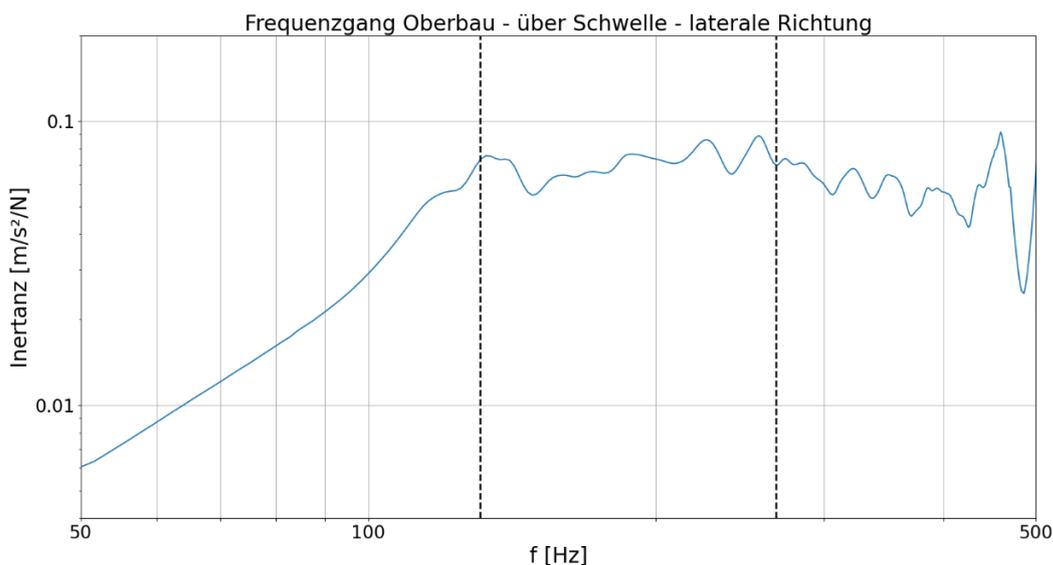
Dans la gamme de fréquences considérée, au niveau du rail, la réponse en fréquence lors d'une excitation dans le sens latéral montre plusieurs pics faiblement marqués. Ceux-ci sont représentées à la Figure 27 et sont d'un ordre de grandeur très peu inférieur à ceux des essieux porteurs, mais supérieur à celui d'une excitation du rail dans le sens vertical.

Figure 27 - Réponse en fréquence du rail sur traverse par excitation dans la direction latérale

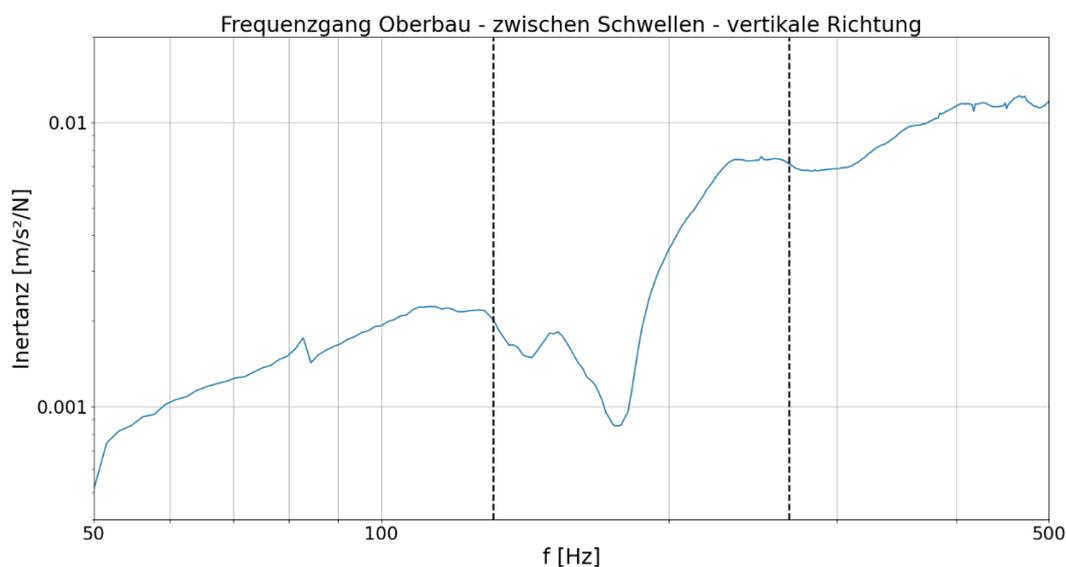
Les mesures d'inertie sur le rail entre les traverses donnent des résultats très similaires à ceux au-dessus de la traverse (chapitre 4.3.3). La réponse en fréquence lors d'une excitation dans le sens vertical, voir Figure 28, ne montre pas de pics prononcés dans la gamme de fréquences considérée.

Figure 28 - Réponse en fréquence du rail entre traverse par excitation dans la direction verticale

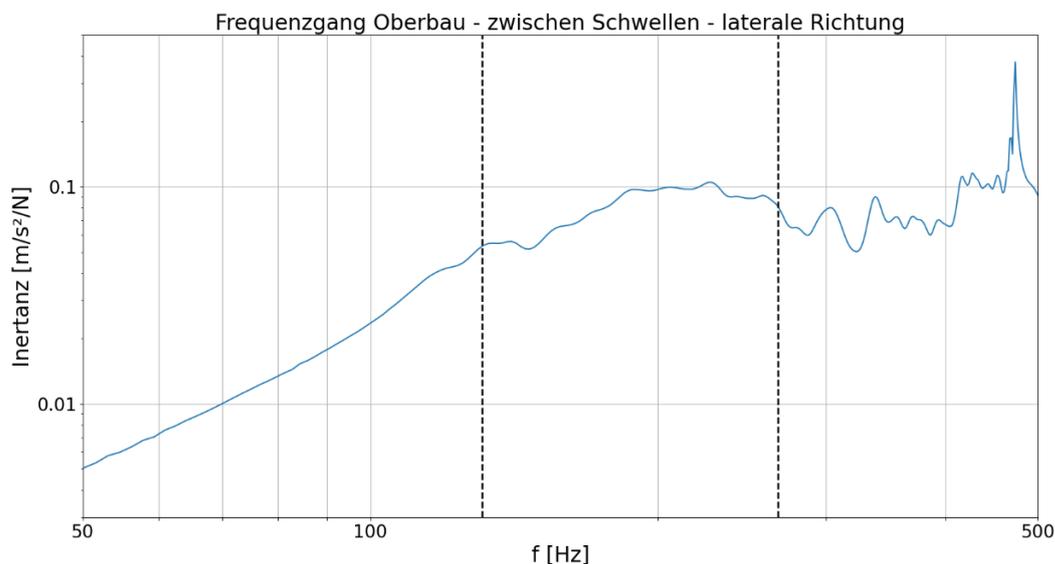
De même, en cas d'excitation dans le sens latéral, voir Figure 29, on peut observer un tracé similaire à celui du rail sur traverse.

Figure 29 - Réponse en fréquence du rail sur traverse par excitation dans la direction latérale

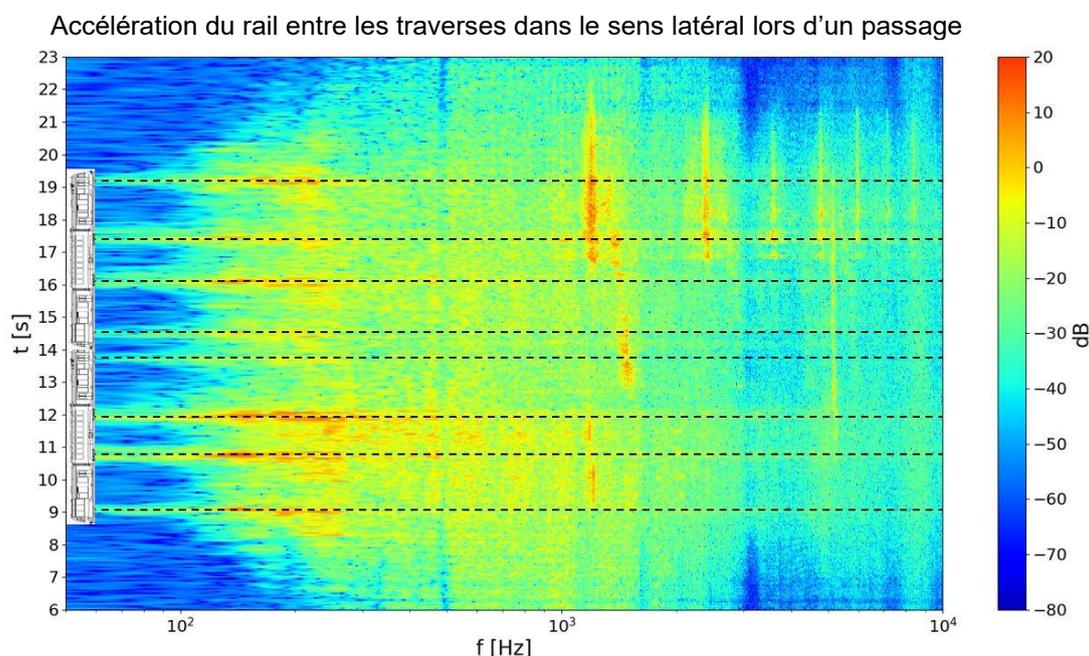
Dans ce chapitre, les mesures acoustiques et les mesures de vibrations décrites au chapitre 6 sont évaluées sur le rail lors d'un passage dans la courbe «Pont de zum Biel». Les résultats de mesure présentés dans ce chapitre proviennent des essais effectués en octobre 2023, durant la phase d'essai sans conditionnement du rail. L'accent est mis sur l'influence de l'usure ondulatoire sur les grandeurs mesurées en service. Les résultats des mesures sont présentés sous forme de spectrogrammes pour indiquer les fréquences à partir desquelles le rail vibre lors d'un passage et si les émissions sonores liées à l'usure ondulatoire peuvent être détectées. Les résultats présentés se réfèrent à des mesures effectuées le 19.10.2023 à 12h48 lors d'un passage entre deux véhicules en trois parties (Komet et Shuttle). La réponse de chaque bogie des véhicules est clairement visible (motif vertical). Ceci est illustré sur la Figure 30 où, lors d'un passage, la vibration du rail entre deux traverses est représentée.

Figure 30 - Vibration du rail entre deux traverses lors du passage des bogies individuels

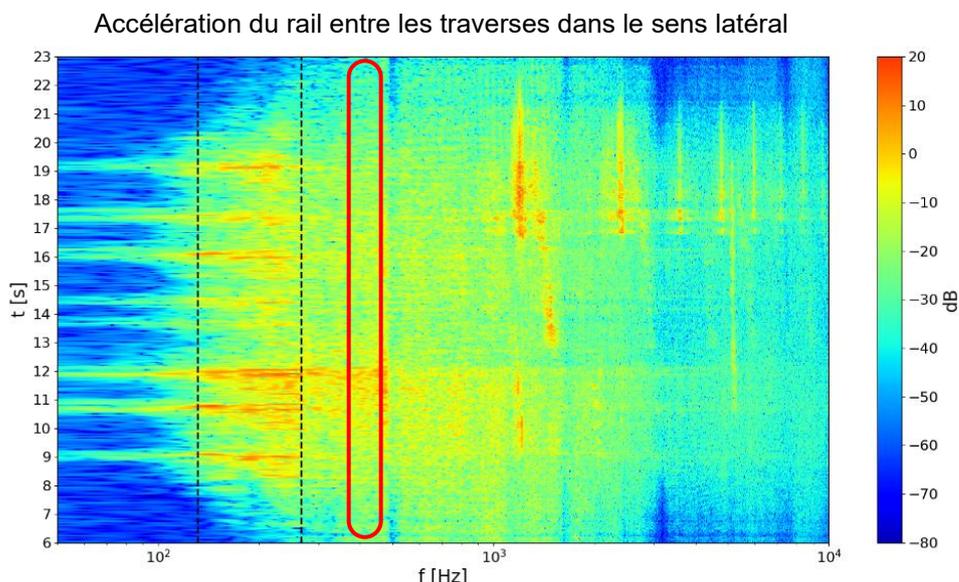
Un capteur d'accélération a été monté entre deux traverses sur le champignon du rail. L'analyse dans le sens latéral montre une oscillation du rail avec plusieurs fréquences lors du passage. Certaines fréquences sont excitées sur une période plus longue et sont représentées par des bandes verticales sur la Figure 31. Un exemple est la fréquence de 450 Hz, entourée en rouge sur la Figure 31, où le rail "entre traverses" (Figure 29) et les essieux moteurs (Figure 24) présente un pic de résonance prononcé. Cependant, ces derniers se trouvent tous en dehors de la plage de fréquences correspondant à l'usure ondulatoire, marquée par les deux lignes noires verticales.

Dans la zone marquée de la Figure 31, une vibration du rail est clairement visible, mais uniquement aux moments distincts où un bogie passe au-dessus de l'endroit de mesure. On peut également voir que la vibration du rail n'est pas produite à une seule fréquence, mais s'étend sur une gamme de fréquences qui concorde très précisément à la gamme précédemment considérée. Bien que le passage d'une irrégularité de surface entraîne plutôt une excitation dans la direction verticale, il est également possible d'observer une excitation dans la direction latérale. La variation de l'effort normal entraîne également une variation des forces liés aux ondulations. Celles-ci sont particulièrement importantes dans le sens transversal dans les courbes étroites. Ceci est dû à une stimulation de l'usure ondulatoire lors du passage des trains.

Figure 31 - Accélération du rail situé entre les traverses - direction latérale

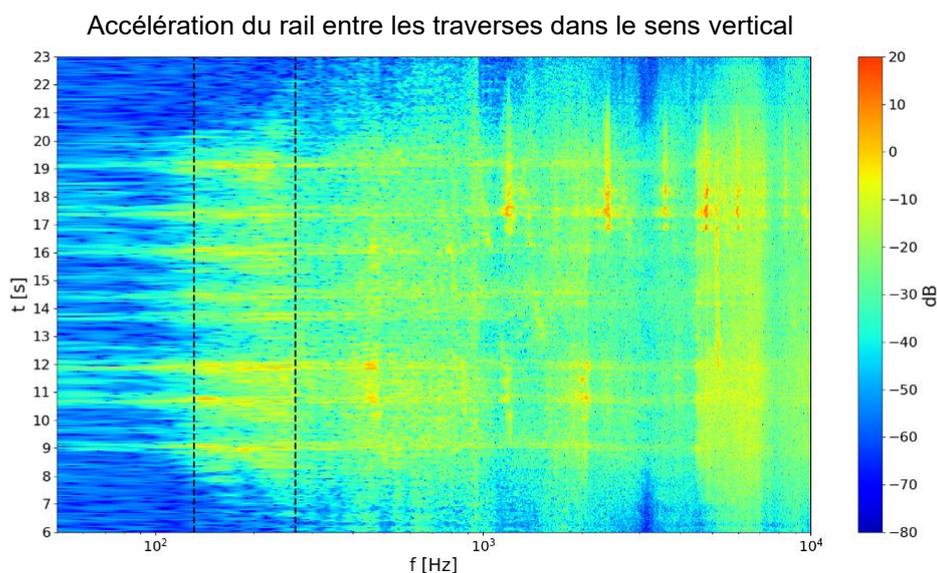
Figure 32 - Accélération du rail situé entre les traverses - direction verticale

Une analyse du même accéléromètre dans la direction verticale (Figure 32) montre une vibration du rail presque identique que dans la direction latérale. Ceci peut s'expliquer par le fait que la force normale et la force liée à l'usure ondulatoire varient avec la même fréquence. La faible amplitude de la vibration peut être expliquée par la comparaison de l'inertie du rail dans les directions verticale et latérale, voir chapitre 4.1.3.4. Dans la gamme de fréquences considérée, l'inertie du rail dans la direction verticale présente une inertie nettement plus basse que dans la direction latérale. Ceci entraîne une amplitude d'oscillation proportionnellement plus élevée dans la direction latérale.

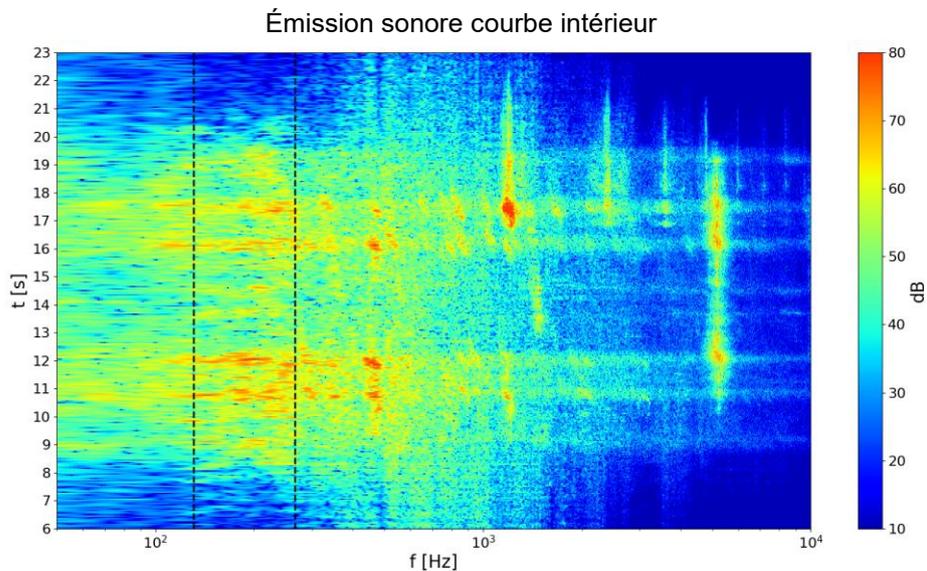
Figure 33 - Mesure des émissions sonores sur le rail intérieur de la courbe

Avec l'enregistrement du 19.10.2023 à 12h48 des émissions sonores sur le rail intérieur de la courbe (Figure 33), il est possible d'étudier les bruits dans les courbures en zone de haute fréquence et de basse fréquence. Ces ondes indiquent également, dans la plage de fréquences définie, un bruit clairement identifiable qui doit être attribué au passage des trains sur un rail victime d'usure ondulatoire. Les niveaux sonores sont particulièrement élevés, surtout lors du passage des bogies moteurs, ce qui est dû à la masse non-amortie plus élevée.

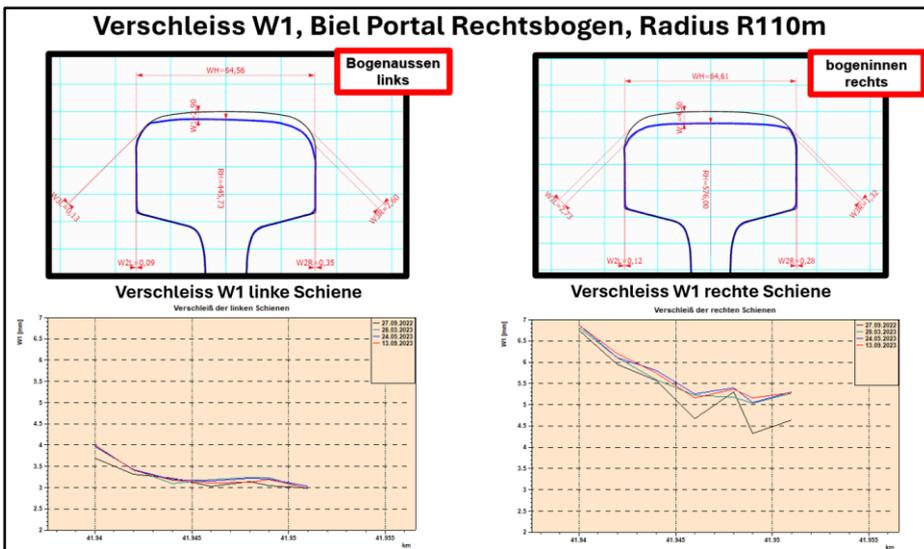
Figure 38 - Usure W1 à Biel Portal

La Figure 38 ci-dessous montre l'usure W1 au milieu du champignon, sur les deux rails pour la courbe à droite au zum Biel Portal. Conformément à la courbe à droite, le rail extérieur à la courbe est représenté sur la gauche de l'image et le rail intérieur à la courbe est sur la droite de l'image. Le tracé avant le meulage du rail est représenté en noir et celui pendant les essais en service est représenté par les autres couleurs. Tous les diagrammes d'usure des rails présentés par la suite correspondent à cette définition.

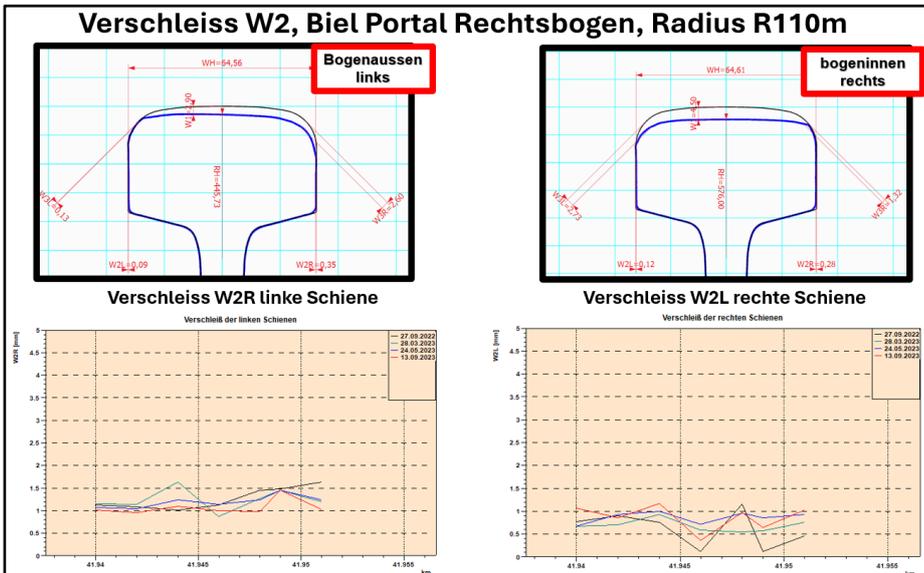
Figure 39 - Usure W2 à Biel Portal

La figure 39 montre l'usure W2 sur le flanc du rail, côté milieu de la voie. Dans l'ensemble, il n'y a pratiquement pas eu d'usure depuis la pose des nouveaux rails et en particulier pendant les essais d'exploitation. Comme il s'agit d'une courbe à droite à zum Biel-Portal, la roue extérieure à la courbe en amont se met en contact avec le flanc du rail gauche. Sur ce flanc également, l'usure abrasive était faible et se situait en-dessous des tolérances de l'appareil de mesure. Ces résultats sont certainement dus au fonctionnement efficace du système de lubrification des boudins.

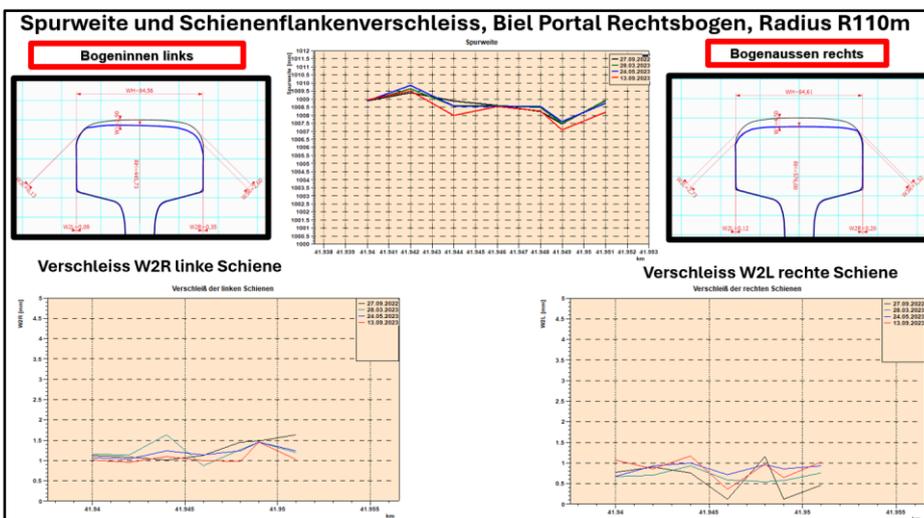
Figure 40 - Écartement des rails et variations des écartements + comparaison avec l'usure des flancs des rails

La partie supérieure de la Figure 40 montre l'évolution de l'écartement des rails et la partie inférieure, qui permet d'interpréter la valeur de l'écartement, montre l'évolution de l'usure des flancs des deux rails (usure sur les flancs situés le plus au centre de la voie). Les écartements sont compris entre 1008 mm et 1010 mm. Comme on peut supposer que les rails ont été posés sans élargissement de l'écartement, cet écartement nettement plus grand que la valeur nominale ne peut pas être attribué à l'usure des rails. Ces élargissements de l'écartement doivent donc être attribués à d'autres causes.

- Bien que seule une usure négligeable des flancs de rail soit apparue depuis la pose des nouveaux rails, un élargissement significatif de l'écartement des rails apparaît dans toutes les courbes examinées. Il a été démontré que la cause principale du sur-écartement n'est pas l'usure du rail.

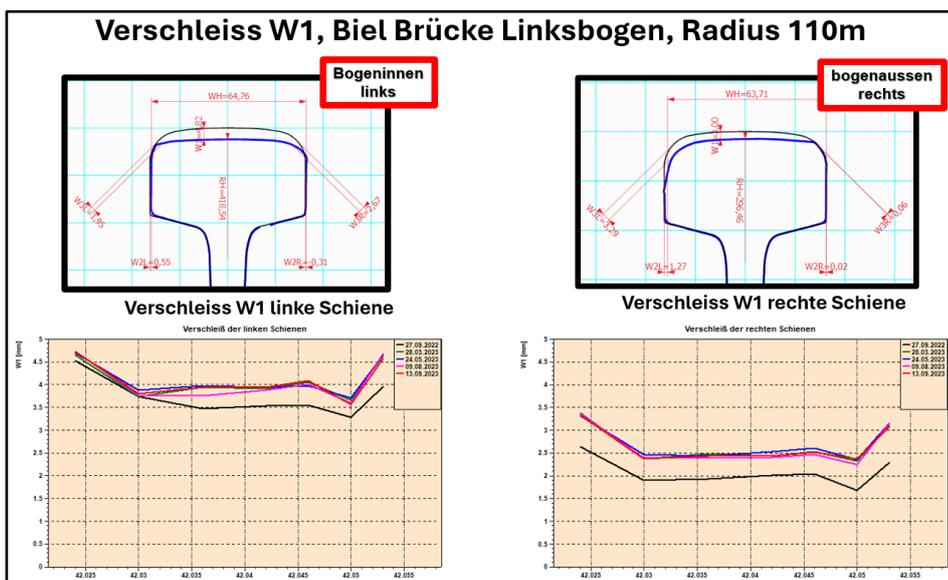
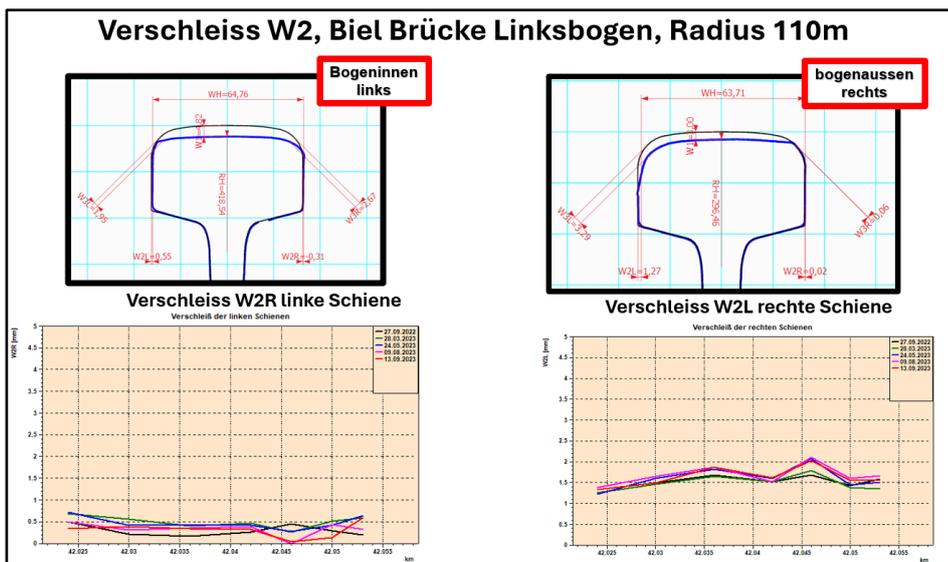
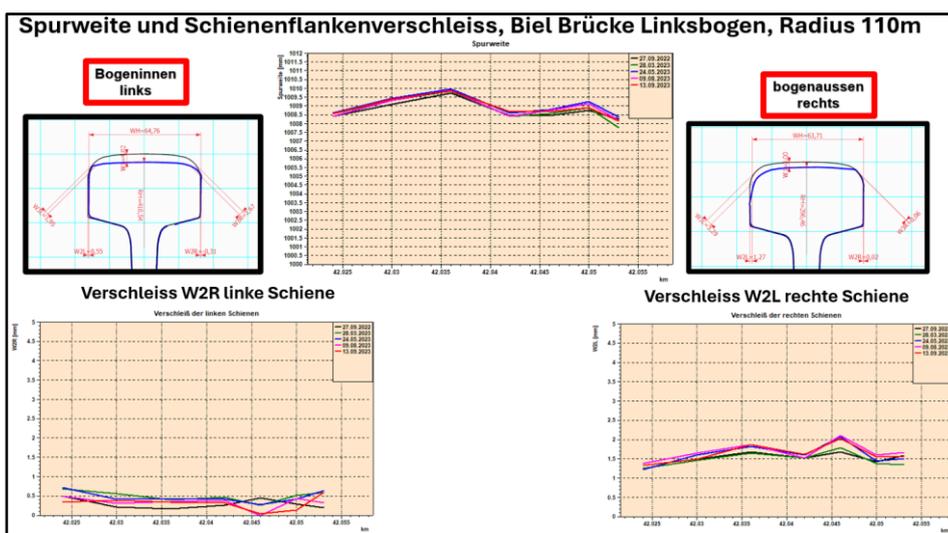
L'illustration 42 montre l'usure W1, l'illustration 43, l'usure W2 et l'illustration 44 représente l'écartement des rails et la variation de l'écartement ainsi que la comparaison avec l'usure des flancs de rail au Pont zum Biel. En principe, on retrouve ici les mêmes constatations qu'à zum Biel Portal. Cela vaut aussi bien pour l'usure du rail à l'intérieur de la courbe, qui est nettement plus importante qu'à l'extérieur de la courbe, que pour l'élargissement de la voie, qui n'est pas dû à l'usure des flancs du rail. Il faut noter ici qu'il s'agit d'une courbe à gauche. Cela signifie que l'extérieur de la courbe se trouve sur le côté droit et l'intérieur de la courbe sur le côté gauche.

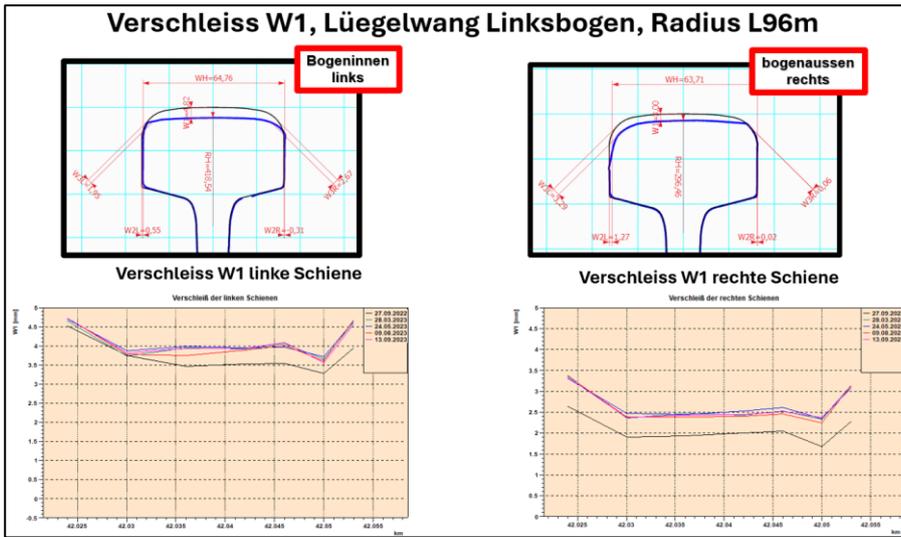
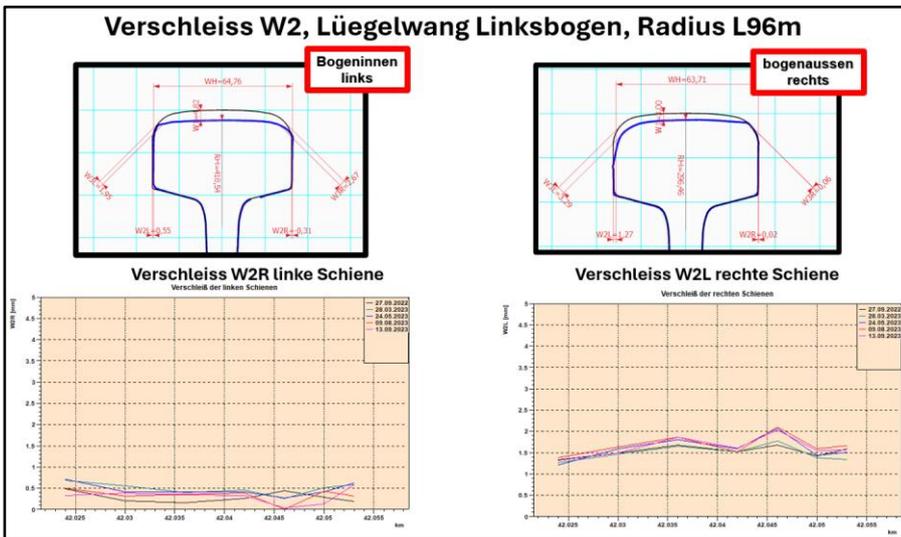
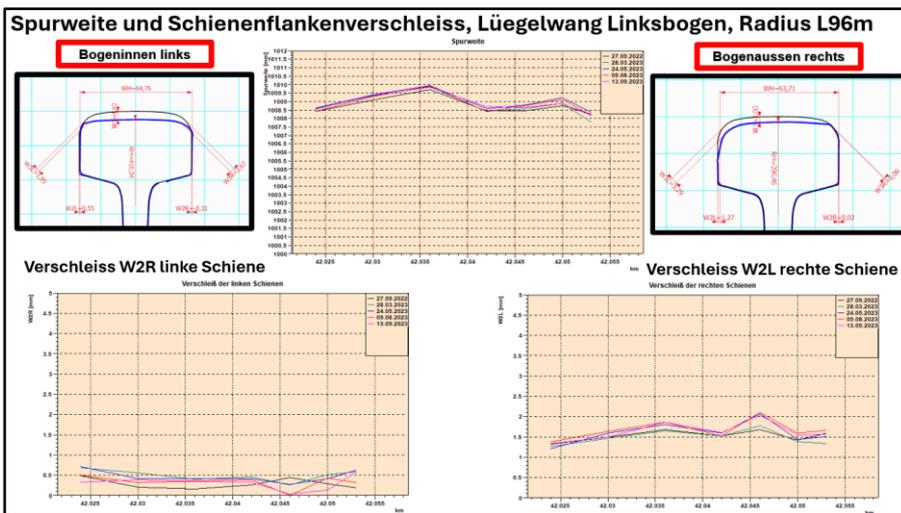
L'illustration 46 montre l'usure W1, l'illustration 47, l'usure W2 et l'illustration 48 montre l'écartement des rails et la variation de l'écartement ainsi que la comparaison avec l'usure des flancs de rail au Pont zum Biel. En principe, on retrouve ici les mêmes constatations que pour Biel Portal et Biel Brücke. Cela vaut aussi bien pour l'usure du rail à l'intérieur de la courbe, qui est nettement plus importante qu'à l'extérieur de la courbe, que pour l'élargissement de la voie, qui n'est pas dû à l'usure des flancs du rail. Comme pour le Biel Brücke, il faut tenir compte du fait qu'il s'agit d'une courbe à gauche. Cela signifie que l'extérieur de la courbe se trouve du côté droit et l'intérieur de la courbe, du côté gauche.

Bien que la courbe de Lüegelwang se trouve, selon la Figure 34, plus près de la zone où le produit est été entraîné plutôt que là où la dernière pulvérisation de SKK a eu lieu, l'usure du champignon de rail W1 ne diffère guère de celle des deux courbes de zum Biel.
