# Prolongation de l'essai d'exploitation SKK sur le tronçon Täsch - Zermatt

Maîtrise de système Interaction Véhicule – Voie ferrée pour l'écartement métrique  
Projet : 2 SKS / SKK  
Module : 4a Réduction de l'usure par le SKK

## Rapport technique

ID:	RAILPlusSF-00092	
Date / Statut:	28.03.2024 / Freigegeben	Nombre de page 181
Auteur:	R. Müller / Gleislauftechnikmüller A. Seeberger / MGBahn	
Auteur de la traduction:	Thao Nhi La, TRAVYS SA	
Vérifié:	Michael Stalder / CE cideon engineering Schweiz AG	
Approuvé:	Nikolaus Ritter / zb Zentralbahn AG

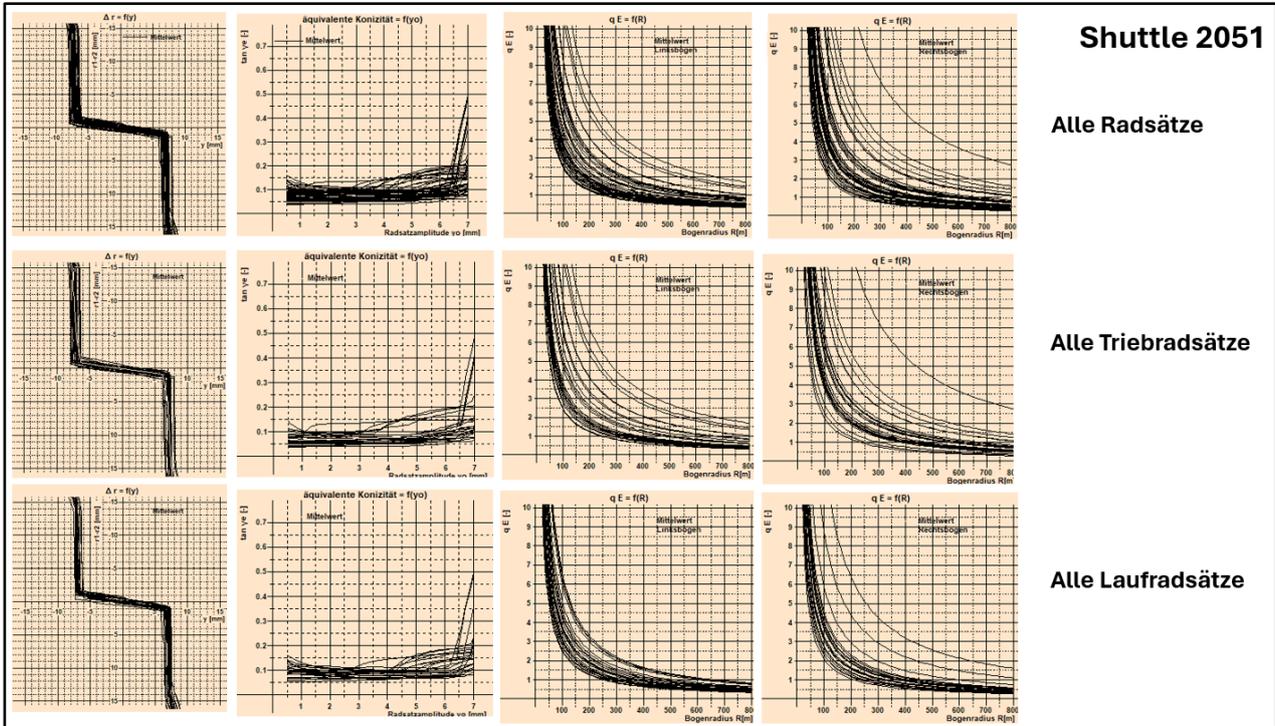
Figure 52 - Développement des profils de roues du Shuttle 2051

La Figure 52 contient les fonctions géométriques de contact ( $\Delta r$ ,  $\tan \gamma_e$ ,  $q_E$  roue gauche et roue droite) des profils de roues tracés pendant les essais d'exploitation du Shuttle 2051. En haut sont représentés les résultats de tous les essieux, au milieu, ceux des essieux moteurs ainsi qu'en bas, les résultats des essieux porteurs. Avec l'augmentation du kilométrage, les fonctions géométriques de contact du véhicule Shuttle 2051 évoluent vers des indices de position radiale plus favorables, sans que les conicités ne soient modifiées de manière significative. Comme le coefficient de frottement roue/rail est fortement réduit par le SKK et que l'usure de la roue est ainsi diminuée, cette modification ou adaptation du profil d'usure de la roue se déroule toutefois très lentement. Un indice de position radiale  $\leq 1$  pour un rayon de courbure de  $R=200\text{m}$  ne suffit toutefois pas pour les caractéristiques de la ligne du MGBahn.

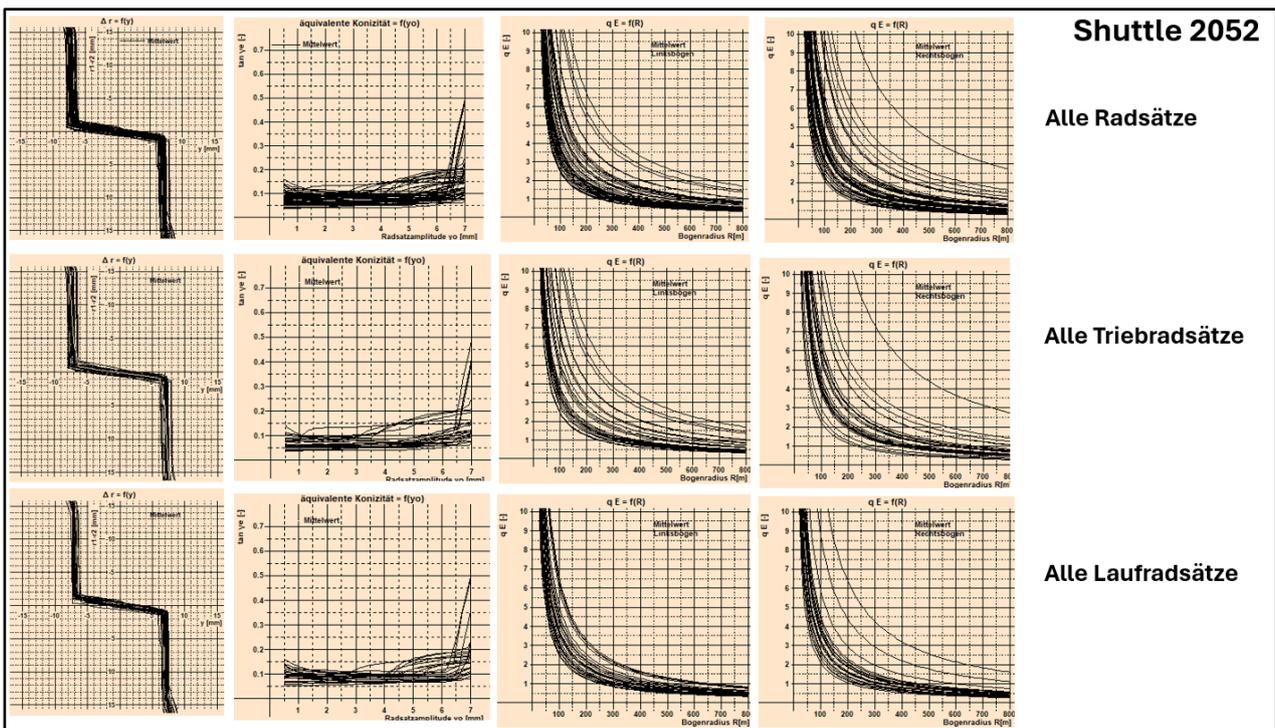
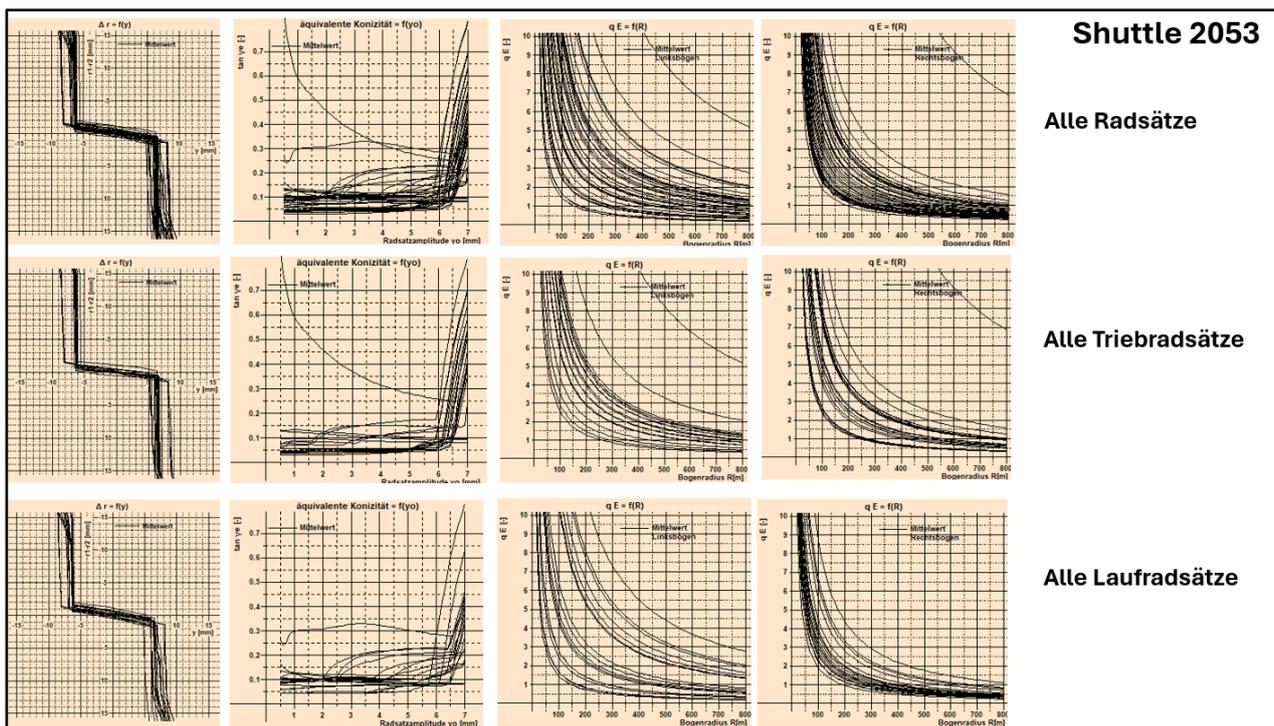
La Figure 53 contient les données géométriques de contact du véhicule 2052 et la Figure 54, celles du véhicule 2053. Pour ces véhicules également, les résultats et surtout les tendances sont similaires à ceux du Shuttle 2051. Pour le véhicule 2053, des conicités équivalentes plus élevées apparaissent pour quelques mesures. Celles-ci sont en partie dues à des discontinuités dans le tracé du point de contact, respectivement dans la fonction  $\Delta r$ .

On ne constate pas d'influence des différents matériaux des roues sur les essieux moteurs. Les essieux porteurs ont tendance à s'adapter plus rapidement aux rails en raison du matériau de roue ER7 moins résistant à l'usure.

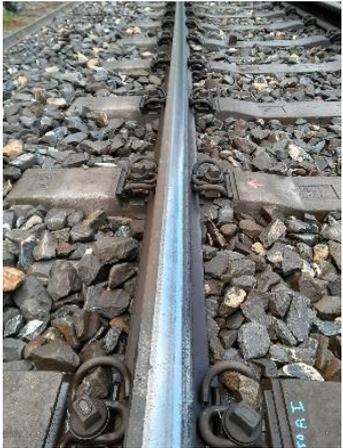
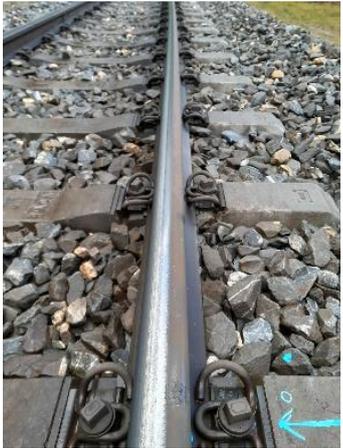
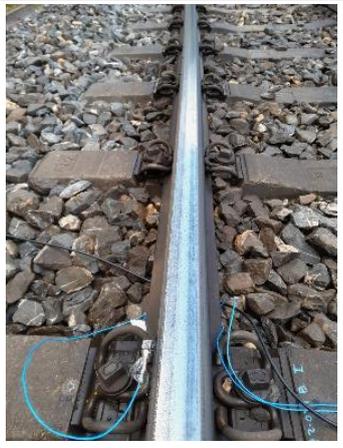
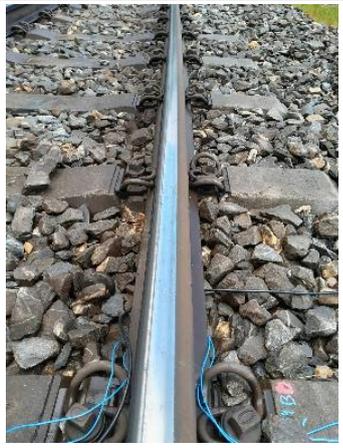
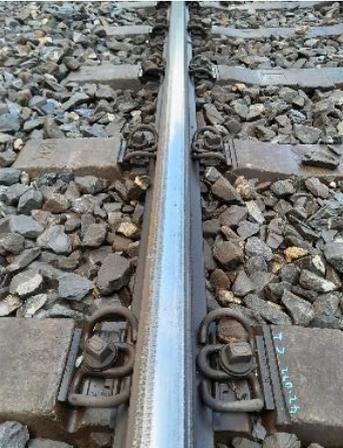
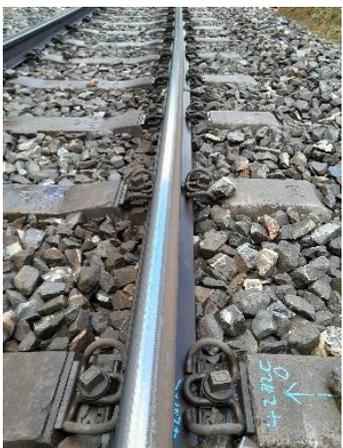
Le premier jour des essais sur le terrain (18.10.2023), la courbe de Biel a été inspectée et les installations pour les mesures prévues ont été préparées. Une documentation photographique des points de mesure A, B et C a été réalisée. L'état des rails intérieur et extérieur aux emplacements A, B et C est illustré à la Figure 96. Le degré d'usure varie selon les positions de mesure, les différences entre rail intérieur et extérieur étant courantes. La Figure 97 montre l'emplacement possible d'un mélange de SKK et SKS sur le flanc du rail. Par ailleurs, des résidus de SKK et/ou SKS ont été observés dans le ballast et sur les traverses.

Figure 96 - Vue d'ensemble des rails intérieurs et extérieurs aux points de mesure A, B et C

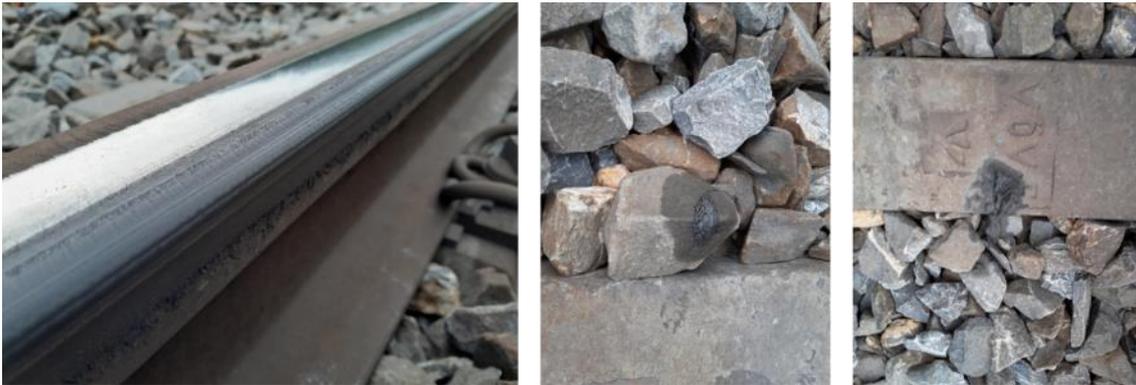
Figure 97 - Flanc de rail avec un mélange possible de SKK et de SKS (à gauche), résidus de SKK et/ou de SKS dans le ballast (au milieu) et sur la traverse (à droite).

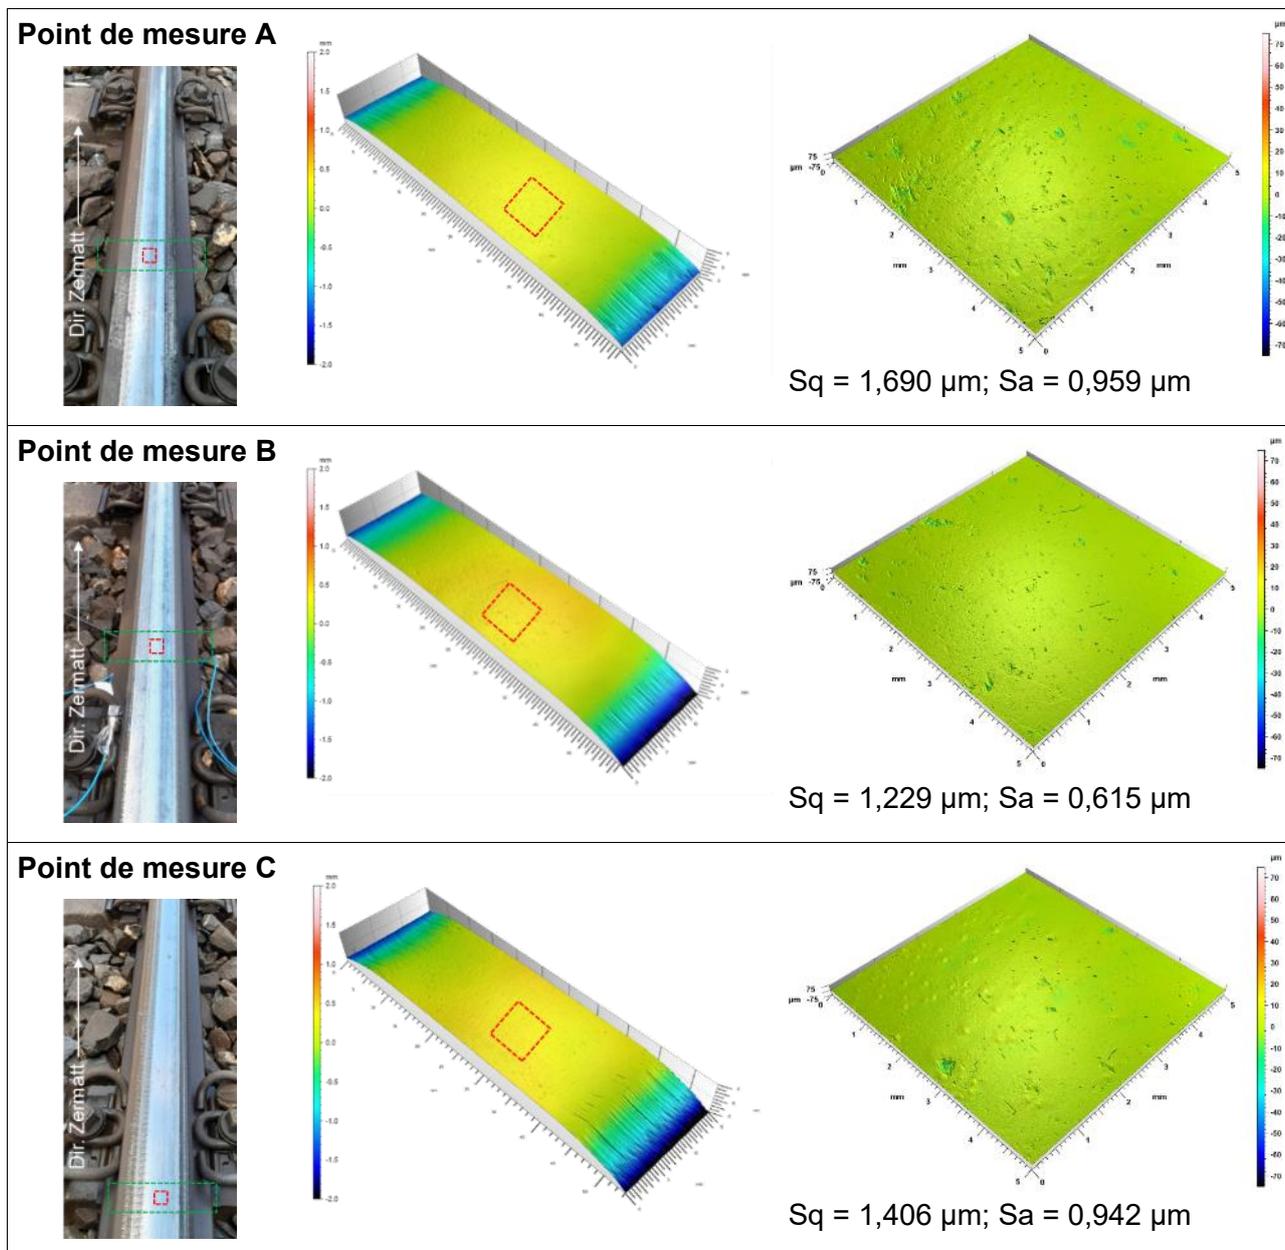
Les résultats des empreintes prélevées sur le rail intérieur aux points de mesure A, B et C sont présentés à la Figure 98. Des mesures détaillées de la microrugosité ont été réalisées sur une zone de 5 x 5 mm à l'intérieur de la bande d'usure, sur la table de roulement. Les paramètres de rugosité de surface ont été déterminés selon la norme ISO 25178. La valeur quadratique moyenne de la hauteur est la plus élevée au point de mesure A ( $S_q = 1,690 \mu\text{m}$ ), nettement plus faible au point C ( $S_q = 1,406 \mu\text{m}$ ), et atteint son minimum au point B situé dans la courbe de Biel ( $S_q = 1,229 \mu\text{m}$ ). En ce qui concerne la hauteur moyenne arithmétique, les points de mesure A et C présentent des résultats similaires, avec respectivement  $S_a = 0,959 \mu\text{m}$  et  $S_a = 0,942 \mu\text{m}$ . La valeur la plus basse a également été relevée au centre de la courbe, au point de mesure B, avec un  $S_a$  de  $0,615 \mu\text{m}$ .

Figure 98 - Vue d'ensemble des empreintes des points de mesure A, B et C (colonne de gauche), illustration de la topographie (colonne du milieu) et mesure détaillée correspondante pour les paramètres de rugosité de surface (colonne de droite).

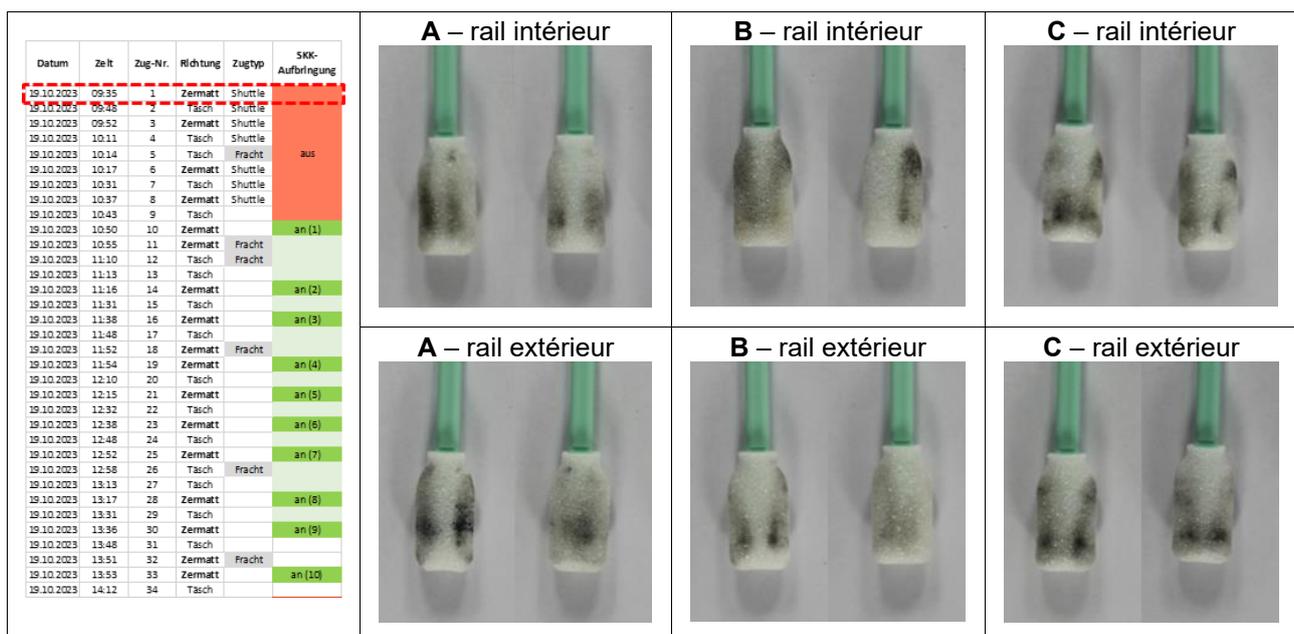
Les résultats des échantillonnages de SKK par prélèvement sur la surface sont illustrés par une documentation photographique de la face avant et arrière des tampons, voir Figure 99 à Figure 103. Étant donné que les prélèvements ont été réalisés à l'aide d'un gabarit défini au niveau de la zone de contact du champignon de rail, l'aspect des tampons après échantillonnage permet de tirer des conclusions sur la quantité de SKK présente. La Figure 99 montre les prélèvements réalisés sur les rails intérieurs et extérieurs aux points de mesure A, B et C, avant l'activation de l'application de SKK. Les résultats révèlent un noircissement marqué des tampons, d'intensité comparable aux

Figure 99 - Résultats qualitatifs des prélèvements aux points de mesure A, B et C avant le conditionnement des rails intérieurs et extérieurs

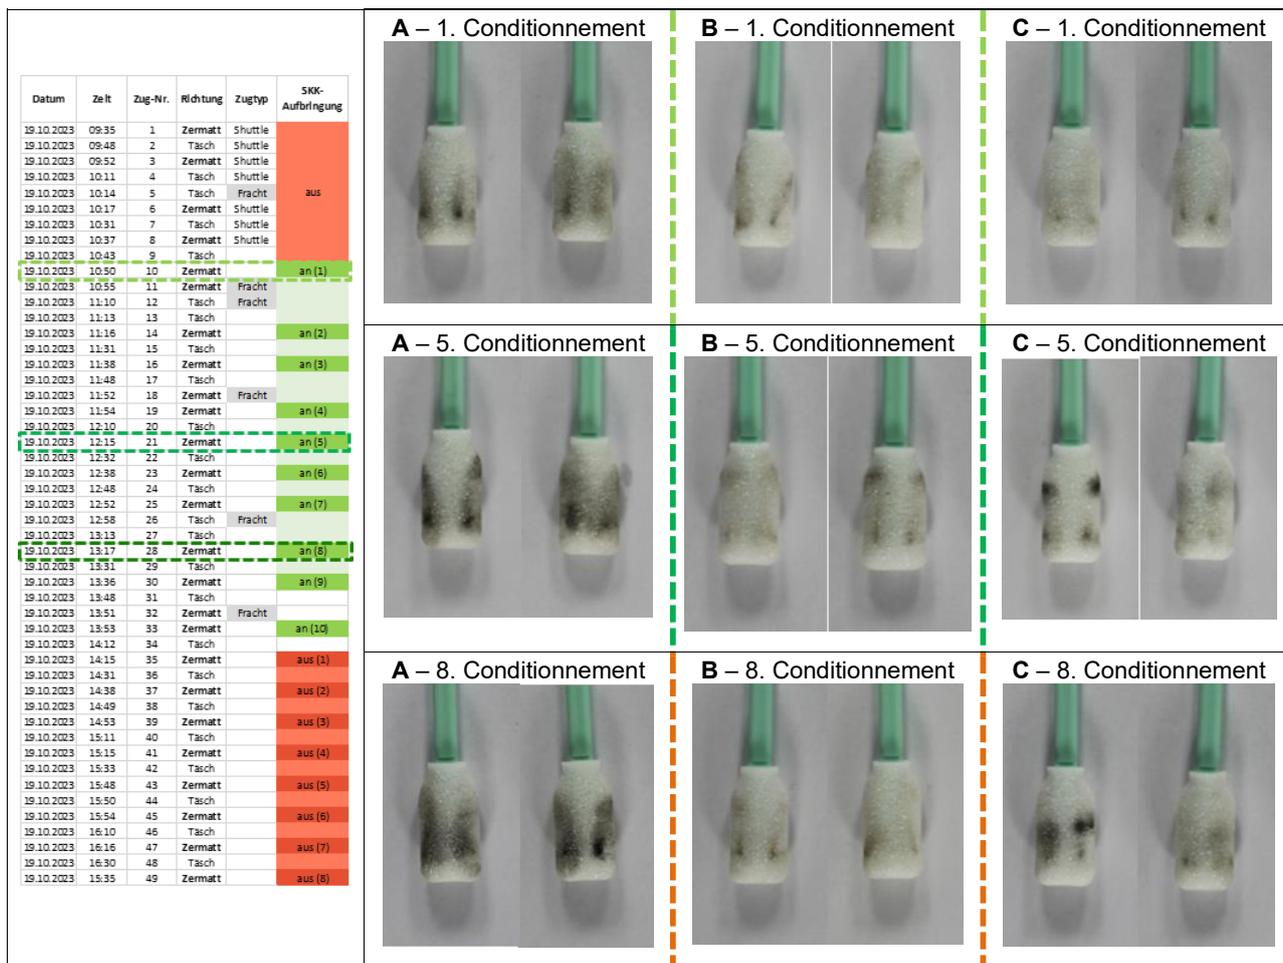
À 10h50, le premier train en direction de Zermatt a franchi la courbe de Biel avec l'application de SKK activée. À ce moment-là, l'humidité relative était de 83,9 %, la température de l'air de 9,3 °C et la température du champignon de rail de 9,5 °C. À noter que quelques gouttes de pluie ont été observées sur la voie. L'application de SKK est restée active jusqu'à 14h15. Durant cette période, 23 trains ont traversé la courbe de Biel, dont 10 trains voyageurs avec SKK actif en direction de Zermatt. Un changement léger de conditions météorologiques a été constaté sur cette plage horaire, passant de nuageux/pluvieux à nuageux/ensoleillé (voir tableau 15). Les prélèvements au tampon ont été réalisés sur les rails intérieurs aux positions de mesure A, B et C (voir Figure 100).

Figure 100 - Résultats qualitatifs des prélèvements aux points de mesure A, B et C du rail interne pendant un conditionnement actif

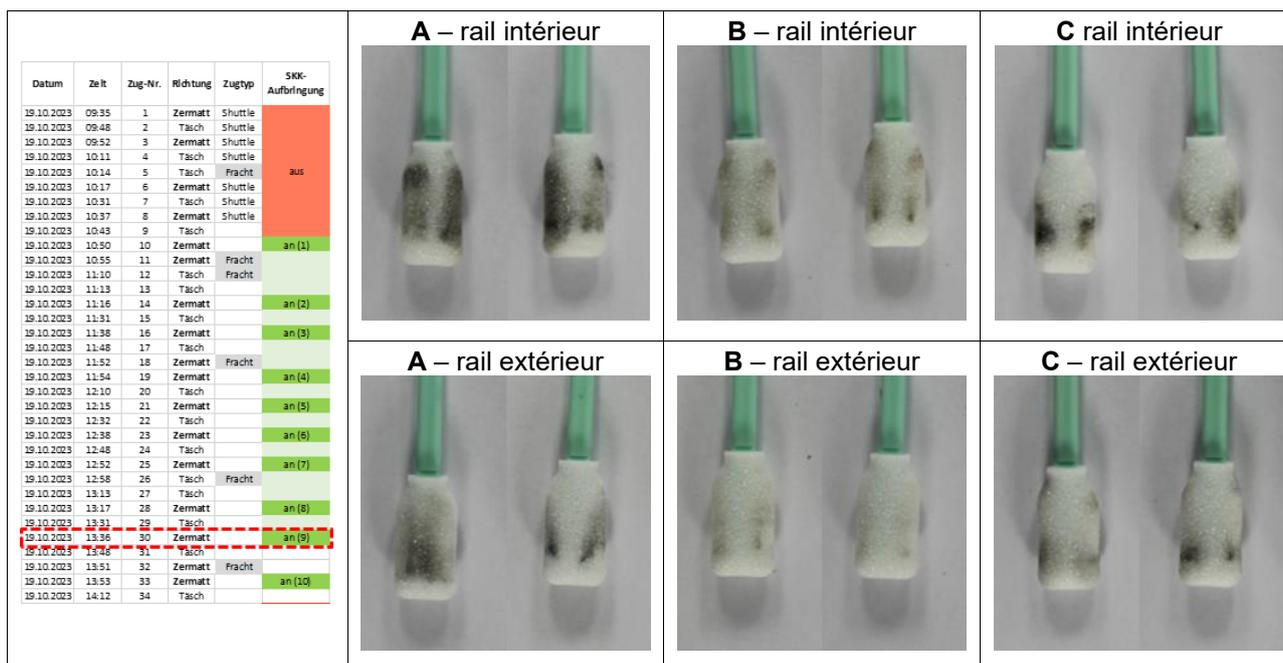
Après le 9<sup>e</sup> passage d'un train en direction de Zermatt avec l'application de SKK activée, les prélèvements ont révélé la plus grande quantité de SKK au point de mesure A, suivie du point C, tandis que le point B présentait la coloration la moins marquée (voir Figure 101). À toutes les positions, la quantité de SKK détectée était généralement plus élevée sur le rail intérieur que sur le rail extérieur.

Figure 101 - Résultats qualitatifs des prélèvements aux points de mesure A, B et C après le 9e passage pendant le conditionnement des rails intérieur et extérieur

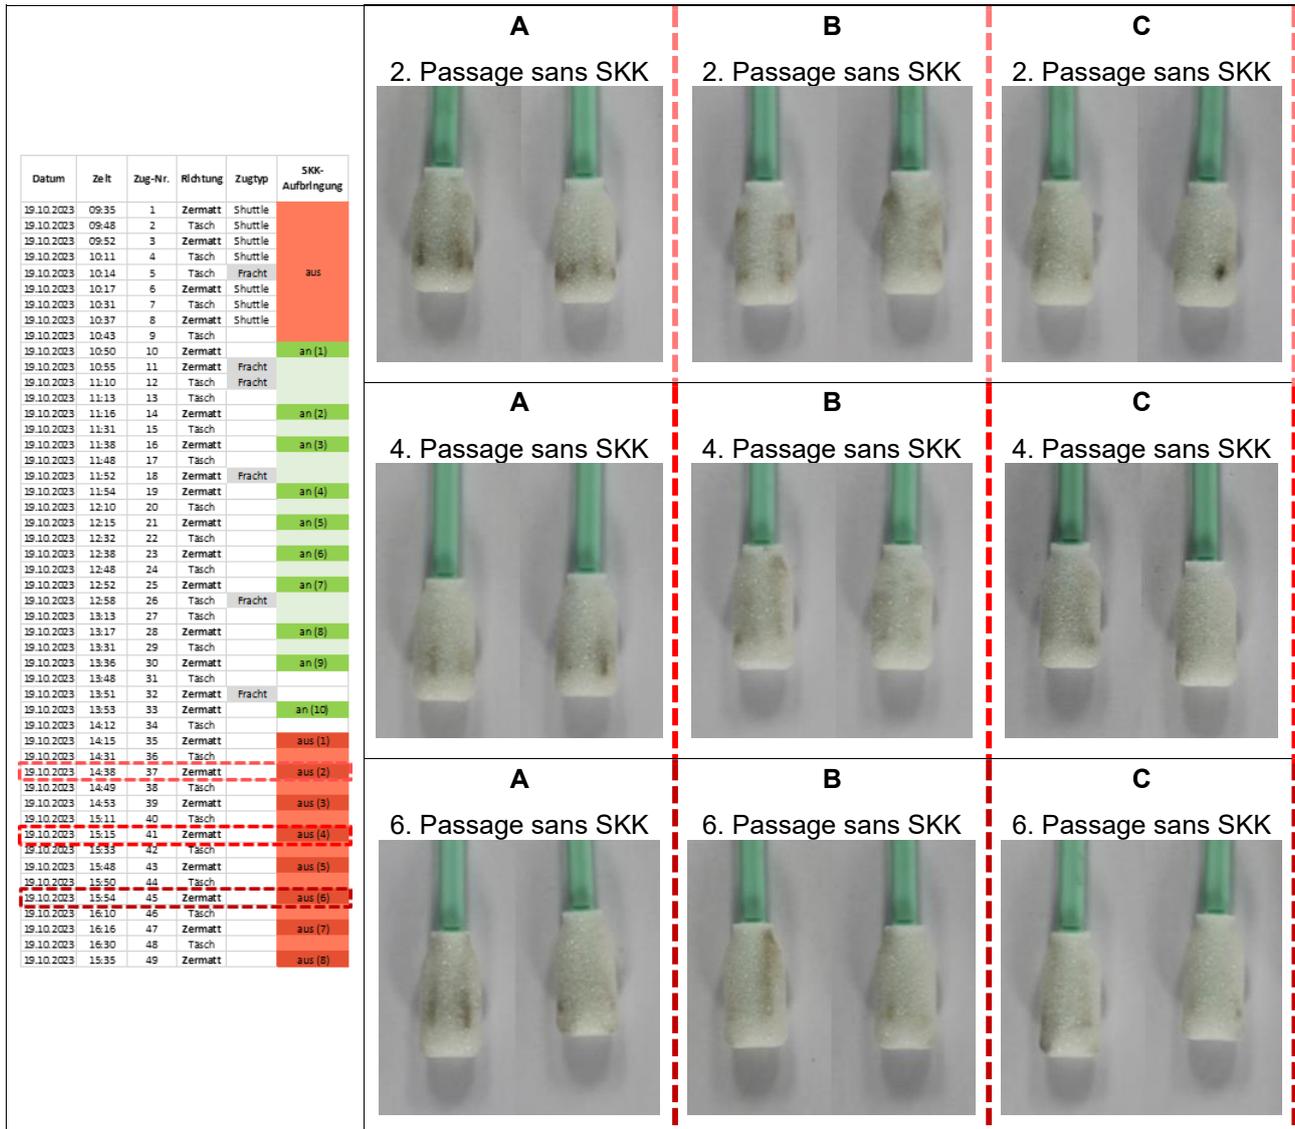
Après la désactivation de l'application de SKK par les trains à 14h15, une réduction rapide de la quantité de produit SKK détectée par prélèvement a été observée sur les rails (voir Figure 102). Dès le deuxième passage d'un train en direction de Zermatt (14h38), les prélèvements indiquaient déjà une quantité nettement inférieure de SKK. Par la suite, en l'absence de toute application supplémentaire, très peu de changements ont été constatés.

Figure 102 - Résultats qualitatifs des prélèvements aux points de mesure A, B et C du rail interne après désactivation du conditionnement

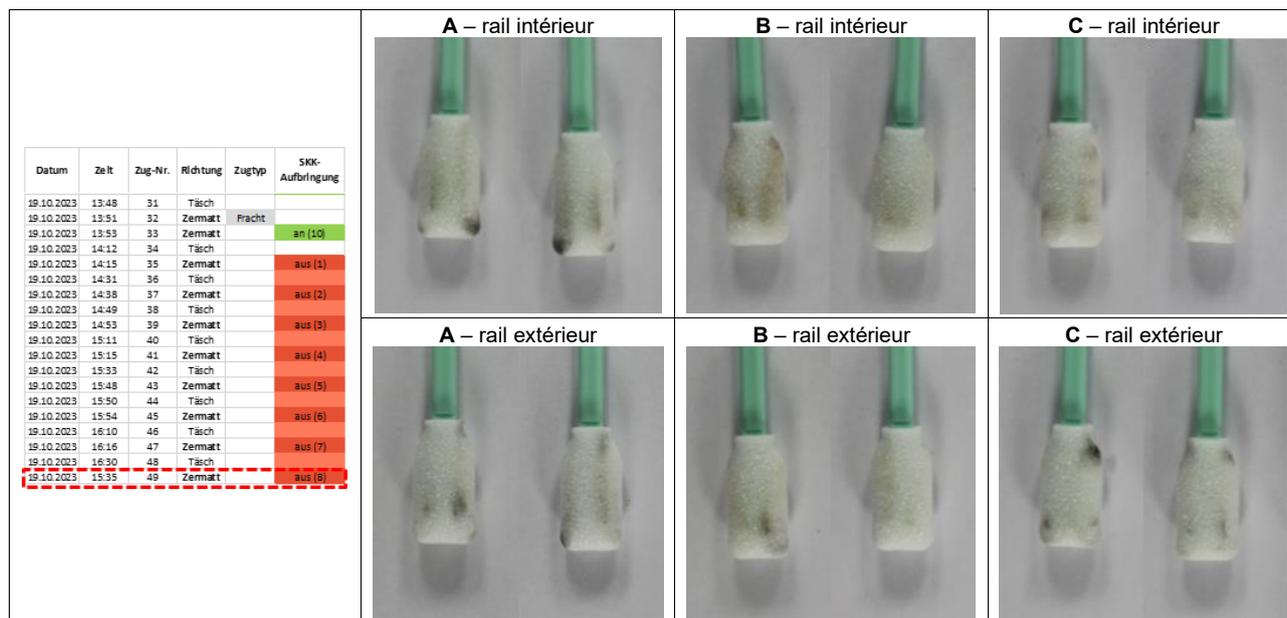
Après 15 passages de trains dans la courbe de Biel sans application de SKK, le dernier prélèvement a été réalisé après le huitième passage en direction de Zermatt (voir Figure 103). À ce stade, aucun écart significatif n'a été observé dans l'aspect des tampons.

Figure 103 - Résultats qualitatifs des prélèvements aux points de mesure A, B et C après le 8e passage sans conditionnement des rails intérieur et extérieur

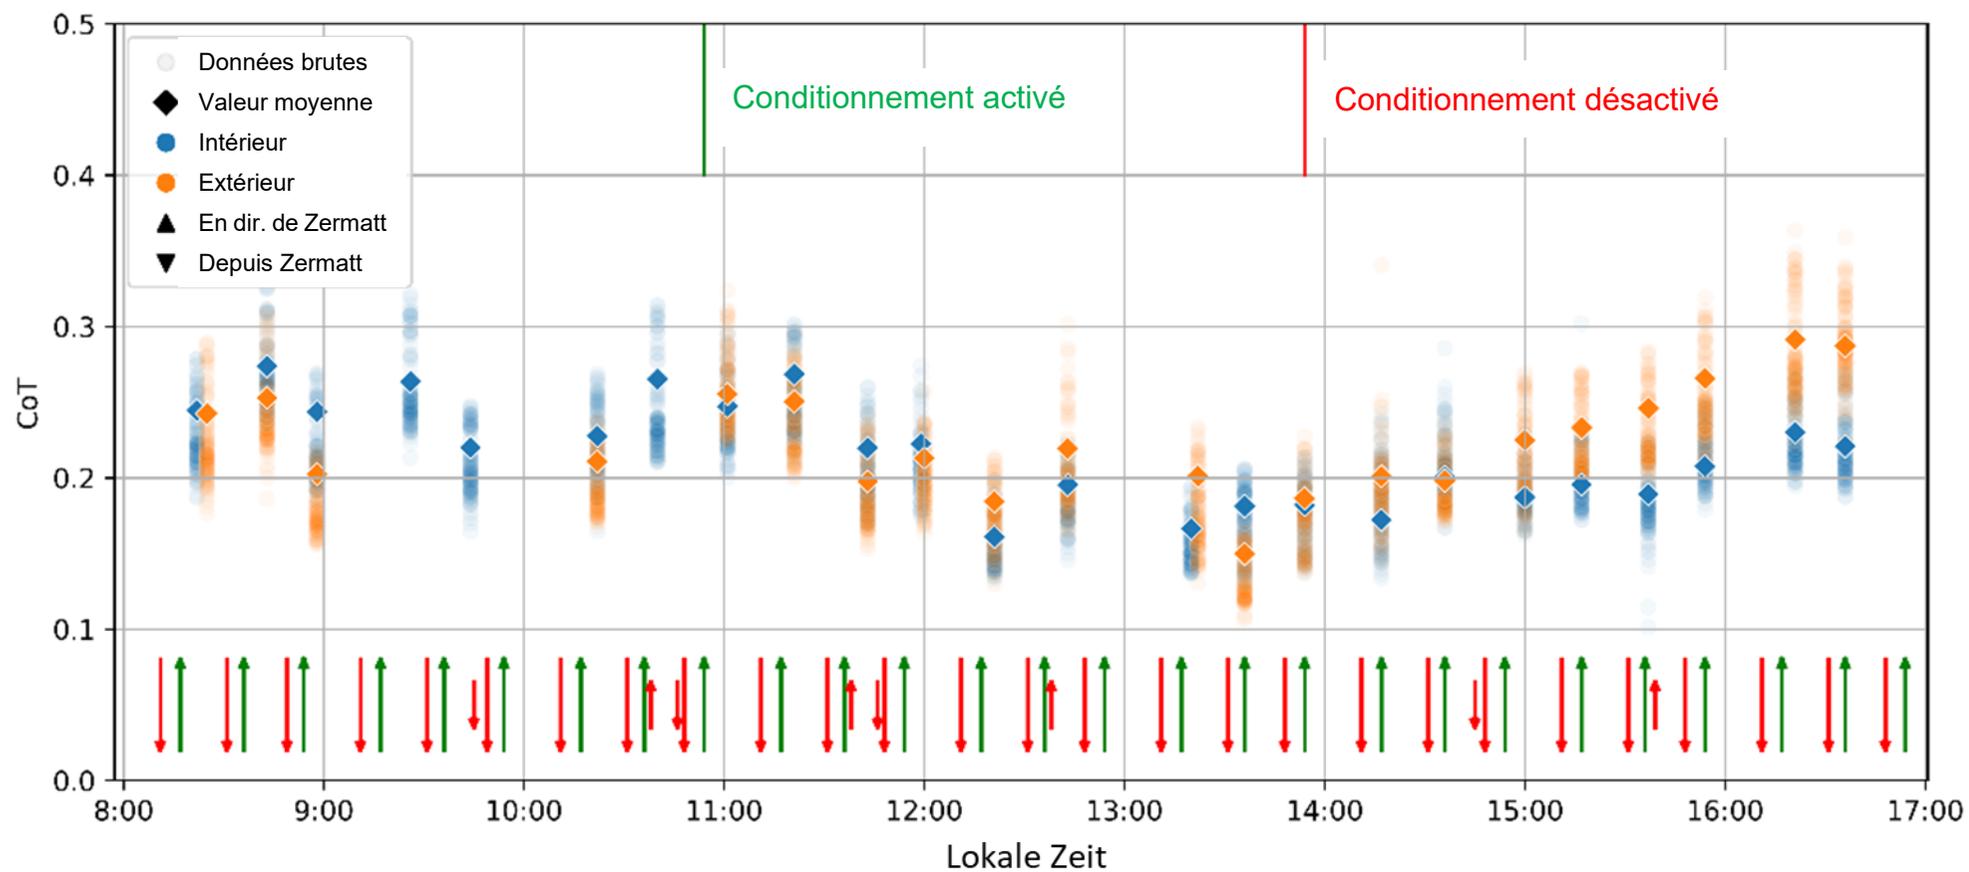
La position de mesure A, située au plus proche de la zone de conditionnement, a montré la réduction la plus marquée du coefficient de frottement peu de temps après l'activation du conditionnement du rail. À la position C, la diminution du frottement a été observée avec un certain retard, en raison du rail. Après la désactivation du conditionnement, le coefficient de frottement moyen du rail extérieur a retrouvé plus rapidement des valeurs élevées que celui du rail intérieur.

Figure 104 - Coefficient de frottement (Coefficient of Traction, CoT) au point de mesure A

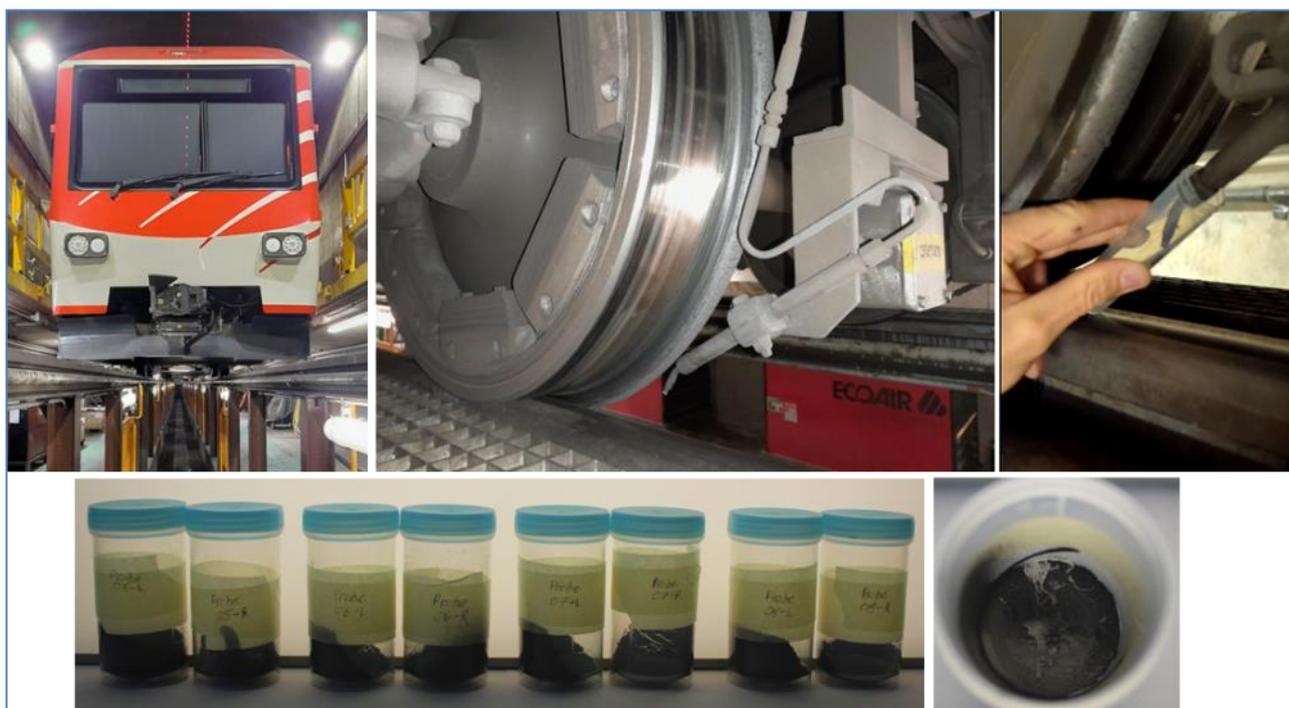
Le dernier jour des essais sur le terrain (20.10.2023), aucune mesure n'a pu être effectuée en raison de la pluie. Cette journée a été mise à profit pour prélever des échantillons de SKK directement au niveau des buses du système embarqué du véhicule 2051 (voir Figure 107). En collectant l'intégralité de la quantité projetée de SKK dans des récipients en plastique pendant 6 secondes de pulvérisation (activation du bouton test), des échantillons ont pu être prélevés pour des mesures gravimétriques précises réalisées par AC<sup>2</sup>T.

Les valeurs mesurées varient fortement, avec une tendance à une quantité de SKK plus élevée sur le côté gauche. L'écart entre les deux côtés varie entre +137 % (échantillon 04) et -65 % (échantillon 02). La quantité totale de SKK (buses gauche et droite combinées) varie entre 371 mg (échantillon 03) et 1087 mg (échantillon 05). En tenant compte de possibles problèmes de pression d'air lors du prélèvement de l'échantillon 03, la quantité totale de SKK se situe entre 709 mg (échantillons 01 et 12) et 1087 mg (échantillon 05). L'échantillon le plus équilibré entre les deux buses est l'échantillon 06, avec une quantité de SKK d'environ 530 mg par côté.

Figure 107 - Véhicule 2051 dans l'atelier (en haut à gauche) et la buse du système embarqué pour l'application du SKK (en haut à droite). Échantillons de SKK (pulvérisation de 6 secondes) collectés dans des récipients en plastique (en bas) en vue d'une analyse ultérieure chez AC<sup>2</sup>T
