Livrable 2025 P4.2

Maîtrise de système Interaction véhicule/voie ferrée à écartement métrique
Projet: 4 Rigidité de la voie
Module: catalogue des dommages

Catalogue des dommages Voie ferrée

ID:	RAILPlusSF-00130	Livrable inclus dans l'objectif détaillé de l'OFT
Date / Statut:	19.05.2026 / Validé	Nombre de pages 96
Niveau de confidentialité	Public	
Établi par:	Albin Gehriger Appenzeller Bahnen	
Auteur:	Fabienne Tresch / Matterhorn Gotthard Bahn	
Vérifié:	Hanspeter Schläpfer / Zentralbahn	
Approuvé:	Martin Siegen / Matterhorn Gotthard Bahn Anthony Monnier / MOB David Baer / Matterhorn Gotthard Bahn

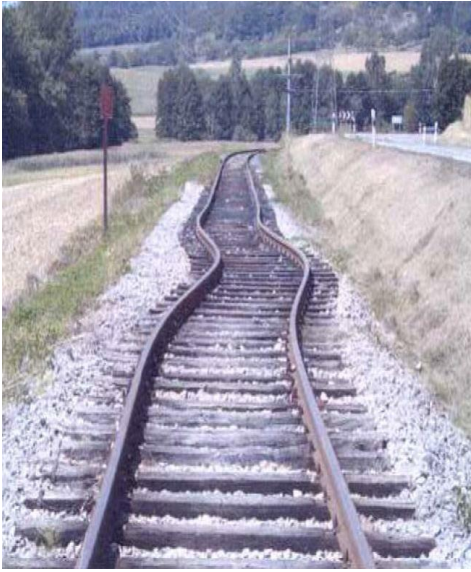
Caractéristique	Un déjettement ou un écrasement de voie est un changement de position inattendu d'une voie, se produisant sans avertissement préalable.	
Illustration [RhB]	<i>Déjettement de voie</i>

Localisation	Les zones à risque élevé sont les tronçons sans joints présentant de petits rayons, de fortes pentes longitudinales ou des changements de déclivité importants (cuvettes), ainsi que les tronçons présentant des températures de rail différentes et les tronçons comportant des points fixes.	
Distinction	Les déjettements de voie et les écrasements de voie peuvent également être décrits à l'aide de paramètres de la position de la voie. Les paramètres de position de la voie (direction, dévers, gauche et nivellement longitudinal) doivent être considérés dans leur ensemble (cf. la section 2.1.2).	
Cause possible	<ul style="list-style-type: none"> - Terrain naturel de mauvaise qualité - Superstructure de mauvaise qualité - Mauvaise neutralisation - Températures de rails élevées - Section du lit de ballast insuffisante

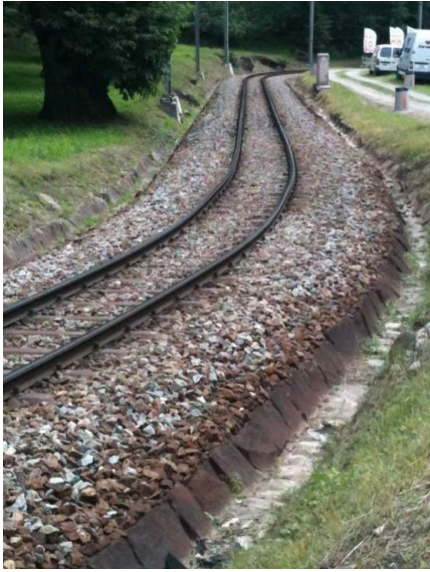
<i>Écrasement de voie</i>

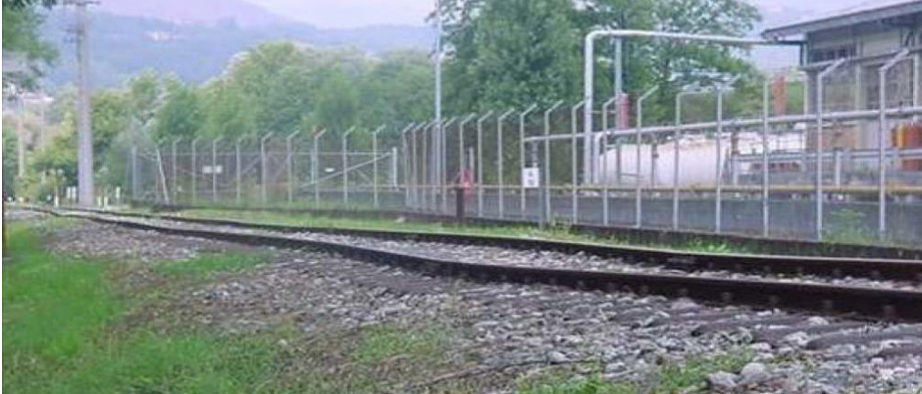
<p>Illustration</p> <p>[RhB]</p>	<p style="text-align: center;"><i>Gauche, affaissement irrégulier de la voie (nivellement longitudinal)</i></p>

<p>Caractéristique</p> <p>R RTE 22570 [7] D RTE 29700</p>	<p>La qualité de la position des voies à adhérence est décrite selon le règlement R RTE 22570 avec les paramètres suivants : écartement de la voie, dressage, dévers, gauche et nivellement longitudinal.</p> <p>À l'atteinte du seuil de remise en état (SRE), les entreprises ferroviaires doivent procéder à une évaluation des risques et définir, sur la base des expériences faites, du type de chemin de fer, de l'état de la superstructure, du tracé de la ligne, des vitesses, de la qualité de l'infrastructure et de la charge de la voie, des mesures spécifiques pour que la circulation sûre des trains continue d'être garantie.</p> <p>Pour les voies à crémaillère, les dimensions de base et les valeurs des zones de tolérance individuelles admissibles doivent être définies à chaque mise en service dans les limites prescrites par l'OCF, dans le sens longitudinal, dans le sens transversal et dans le sens vertical. Cf. les DE-OCF ad art. 33.</p> <p>Il convient en outre de tenir compte du recueil d'expériences et de recommandations figurant dans le document D RTE 29700 « Ingénierie de système Chemins de fer à crémaillère ».</p>

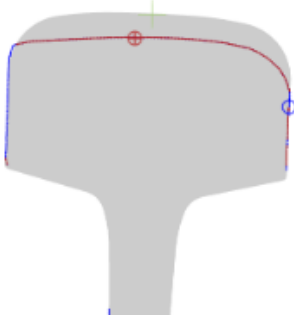
Illustration [AB]	<i>Rail de la file basse en courbe; R 100 m</i>

Localisation	- Néant	
Distinction	Il est recommandé de différencier les usures du rail selon le règlement R RTE 22570 (usure du niveau, angle de la face de roulement, creux de la face de roulement, hauteur résiduelle de la face de roulement).	
Cause possible	- L'usure du champignon de rail est due aux forces tangentielles et au glissement, qui dépendent entre autres de la charge de la roue (force normale), du coefficient de frottement roue/rail, des dimensions et de la forme de la surface de contact, de la géométrie de contact ainsi que de l'angle d'attaque roue-rail et donc aussi du principe du train de roulement.	
Méthode de détection	- Mesure manuelle ou avec le wagon de mesure

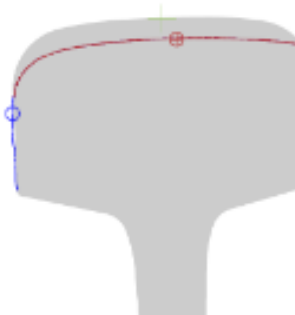
<i>Rail de la file haute en courbe; R 100 m</i>

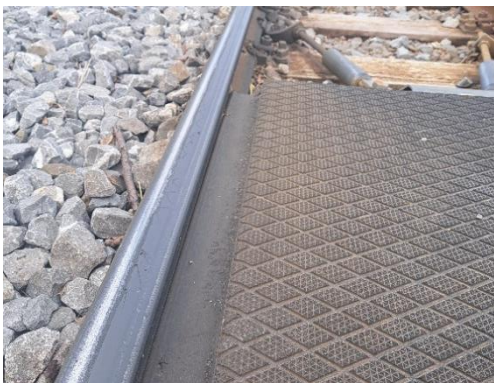
Illustration [RAILplus]	<p><i>Contamination du rail gauche par de la graisse du dispositif de graissage des boudins</i></p>

Caractéristique	<p>Un graissage insuffisant du boudin/du flanc du rail peut entraîner une usure latérale excessive (chanfreinage) [S-2203] dans les courbes serrées.</p> <p>Des rails excessivement graissés peuvent apparaître, notamment dans les zones de rayons serrés, en raison de l'augmentation de l'angle de contact (déplacement vers l'avant du contact du boudin) sur la roue avant sur la file haute courbe, ce qui conduit à un dépôt de graisse SKS sur le rayon du champignon.</p> <p>Il est important que le graissage des boudins n'ait lieu que dans les courbes et uniquement sur les flancs des rails de la file haute en courbe. Un graissage excessif entraîne une remontée de la graisse sur la table de roulement, ce qui nuit à la traction. Une défaillance du graissage dans les courbes serrées a des conséquences catastrophiques tant pour les rails que pour les roues. Il est donc recommandé que l'infrastructure effectue des contrôles périodiques du film lubrifiant sur les flancs des rails.</p>

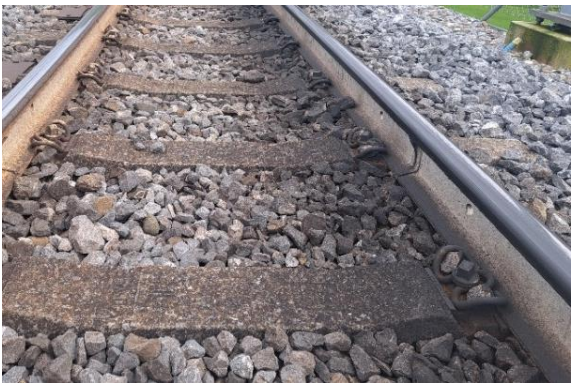
<p><i>Contamination du rail extérieur (à droite) par de la graisse du dispositif de graissage des boudins</i></p>

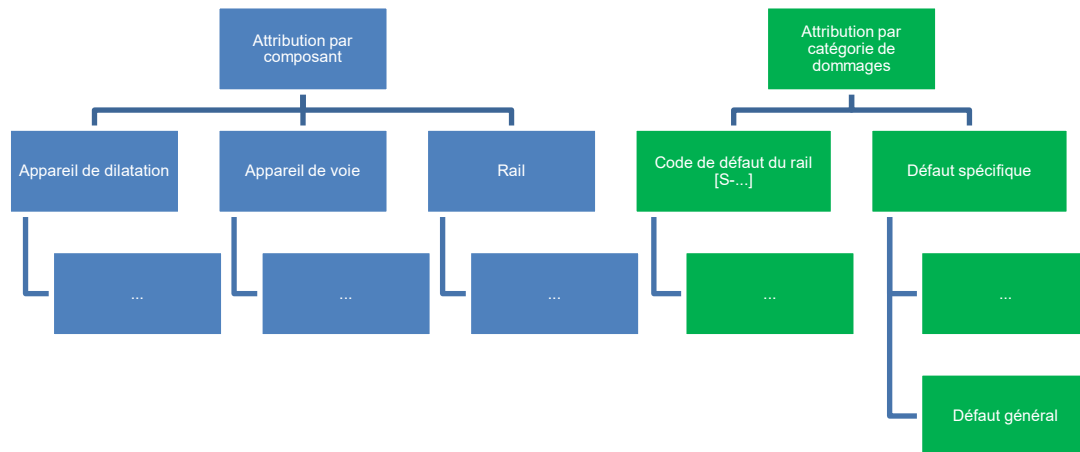
Figure 3: attribution des dommages à la voie ferrée – rails

Le recensement des dommages aux rails est effectué par leur association au composant concerné (cases bleues) et à la catégorie de dommages correspondante (cases vertes). Dans ce contexte, le composant est en principe attribué au rail dans le présent catalogue. Les défauts des rails qui concernent spécifiquement les appareils de voie ou les appareils de dilatation sont traités séparément dans des chapitres ultérieurs. Dès que le recensement est effectué dans un système de gestion des installations, une attribution précise des dommages au composant correspondant est généralement nécessaire.

Le système d'attribution est représenté schématiquement à la Figure 3.

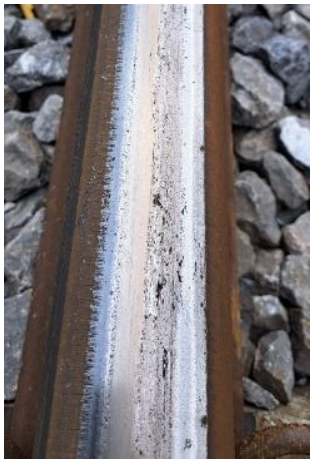
<p>À gauche: [RAILplus] À droite: [10]</p>	<p style="text-align: center;"><i>Flaking (écaillage)</i></p>

<p>Caractéristique [1], [3], [4], [10]</p>	<p>Dans la pratique, les termes «flaking» et «spalling» sont souvent utilisés de manière interchangeable, bien qu'ils désignent des stades différents de dommages RCF initiés à la surface. Il s'agit d'une dégradation localisée et d'un détachement de matière de la surface de roulement du rail sous forme de petits morceaux ou d'écailles.</p> <p>Flaking (écaillage) Le flaking est le stade précoce des dommages RCF et se manifeste par une séparation horizontale superficielle de la surface de roulement. Il se caractérise par de petits éclats, de fines fissurations ou des motifs en forme d'écailles («peau de serpent») qui se forment généralement sur le rail de la file basse en courbe, parfois aussi dans les alignements. La profondeur est faible et limitée à la surface. Le flaking est causé par des contraintes de contact très élevées associées à une faible usure. Les microfissures se propagent dans le sens longitudinal et se rejoignent pour former un réseau.</p> <p>Spalling (ébréchures) Le spalling est le stade avancé de ce type de dommage RCF, dans lequel des morceaux de matériau plus importants («spalls») se détachent des fissurations superficielles. Les fissurations gagnent en profondeur sous l'effet de charges répétées et se rejoignent, formant ainsi des ébréchures importantes. Le spalling peut atteindre plusieurs millimètres de profondeur (jusqu'à environ 10-15 mm de largeur et 3 mm de profondeur) et entraîner un délaminage étendu sur une grande surface.</p>

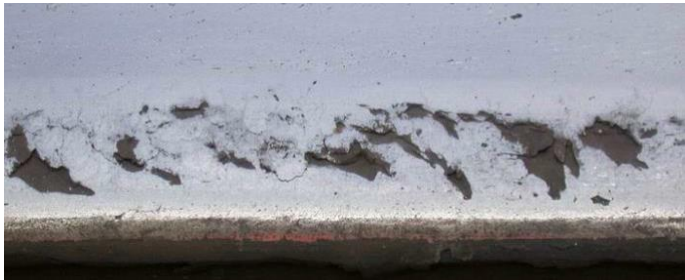
<p style="text-align: center;"><i>Spalling (ébréchures)</i></p>

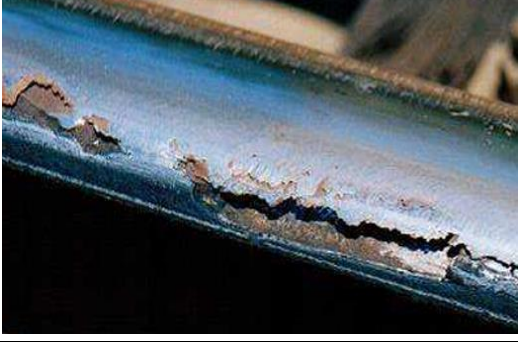
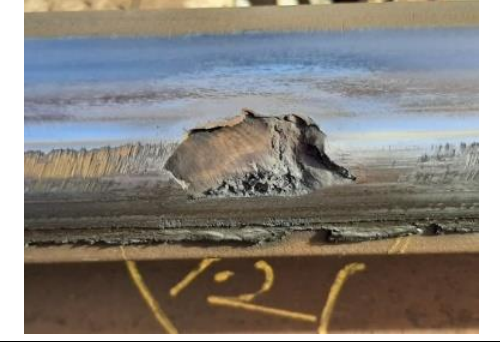
Caractéristique [4]	<p>Le défaut de rail «shelling» se caractérise par des ébréchures du congé de roulement qui prennent naissance à l'intérieur du champignon du rail.</p> <p>Les fissurations se forment horizontalement sous la surface du congé de roulement. Des ébréchures oblongues apparaissent à intervalles irréguliers au niveau du congé de roulement.</p> <p>Les fissurations se propagent à l'intérieur du rail en direction de la surface. À un stade avancé, elles entraînent un écaillage du matériau du congé de roulement et des affaissements localisés de la table de roulement.</p>	
Illustration À gauche: [8] À droite: [RAILplus]

Localisation	<ul style="list-style-type: none"> - Congé de roulement du champignon du rail, généralement sur le rail de la file haute en courbe 	
Confusions possibles	<ul style="list-style-type: none"> - Fissures de type head check [code de défaut S-1223 / S-2223] - Ébréchure de la table de roulement «spelling» [code de défaut S-1221 / S-2221] qui se caractérise par des ébréchures du matériau au niveau de la table de roulement

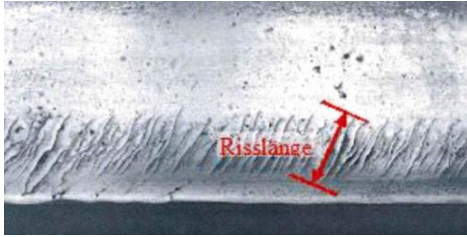
<p>Illustration</p> <p>EN 17397-1 [1]</p>	<p><i>Fissures de type head check de stade 1</i></p> <p>Longueur visible des «head checks» inférieure à 20 mm.</p>

<p>Caractéristique</p> <p>Directive 821.2007 [9]</p> <p>[4]</p>	<p>Les fissures de type head check apparaissent généralement sur les voies soumises à une charge élevée, dans les courbes à grand rayon, au niveau de l'épaule du rail extérieur. Une fois que la profondeur de la fissuration atteint 3 à 5 mm, celle-ci s'agrandit de plus en plus rapidement. Si les fissurations se rejoignent, cela peut entraîner un «spalling»/des ébréchures ou, dans les cas extrêmes, une rupture du rail. La vitesse de propagation des fissurations est toujours supérieure à l'enlèvement de matière dû à l'usure des rails. Les fissurations ne sont donc pas «éliminées» par l'usure des rails. Dans les courbes serrées, les «head checks» n'apparaissent pas ou ne se propagent pas en raison de l'usure élevée des rails.</p>

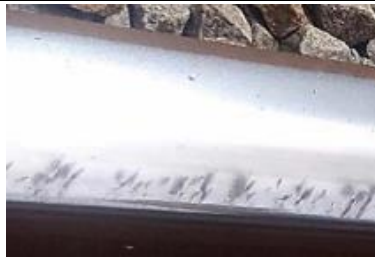
<p><i>Fissures de type head check de stade 2</i></p> <p>Longueur visible des «head checks» supérieure à 20 mm. Formation de zones noires le long des fissurations. Les fissurations s'étendent à l'intérieur du champignon du rail.</p>

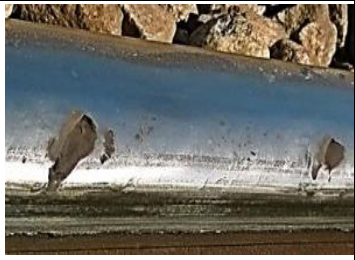
<p><i>Fissures de type head check de stade 3</i></p> <p>Des zones présentant des ébréchures («shelling») apparaissent. Les ébréchures sont la conséquence de la jonction des longues fissurations sous la surface.</p>

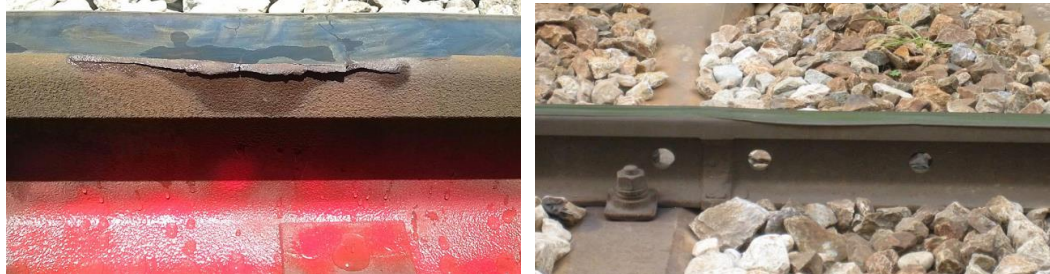
Caractéristique [4]	On observe un affaissement de la surface de roulement et un élargissement de la bande de roulement. Le matériau s'étire latéralement et, au niveau des joints de rail, parfois jusqu'en extrémité de rail. Dans des cas extrêmes, il peut se former une lèvre qui aura tendance à se détacher du rail.	
Illustration À gauche: [1] À droite: [RhB]

Localisation	<ul style="list-style-type: none"> - Table de roulement - Épaulement - Congé de roulement - Généralement à l'extrémité du rail derrière l'ouverture du joint de rail dans le sens de marche - Soudures Thermit - Patte de lièvre et sommier - Pointe du cœur 	
Confusions possibles	<ul style="list-style-type: none"> - Usure verticale excessive 	
Cause possible	<ul style="list-style-type: none"> - Impact des charges - Déformation plastique - Chocs, notamment au niveau des cœurs des appareils de voie - Traces de patinage - Matériaux de rail trop souples - Modification structurelle des soudures Thermit (exposition à des températures élevées)

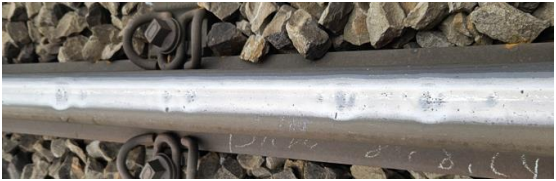
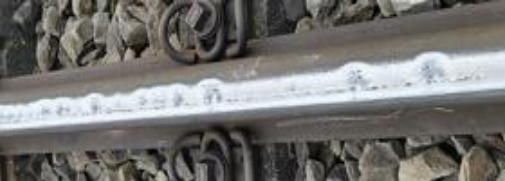
Caractéristique [4]	Ce défaut se manifeste sur la surface de roulement par un élargissement et un affaissement localisé de l'épaulement (élargissement ovale de la bande de roulement), accompagné d'une tache sombre et de fissurations en forme d'arc ou de V. En anglais, «to squat» signifie s'accroupir. Les «squats» étant rarement observés dans les tunnels, on suppose qu'une certaine partie de la propagation des fissurations est accélérée par des effets hydrauliques (induit par un liquide / accéléré par un liquide piégé). Ces fissurations se propagent à l'intérieur du champignon du rail. La propagation des fissurations s'effectue d'abord selon un angle faible par rapport à la table de roulement. Ensuite, lorsqu'elles atteignent 3 à 5 mm de profondeur, elles bifurquent transversalement vers le bas et peuvent provoquer la rupture du rail. Les squats peuvent être classés en trois catégories selon leur forme et peuvent apparaître de manière isolée ou en série sur le rail.								
Illustration En haut: [10] En bas: [zb]	<p style="text-align: center;"><i>«Squat» isolé</i></p> <table border="1" style="width: 100%; border-collapse: collapse;"> <thead> <tr> <th style="width: 33%; text-align: left;"> Classe 1/A/léger - Petite trace - Fissuration à la surface </th> <th style="width: 33%; text-align: left;"> Classe 2/B/intermédiaire - Élargissement de la bande de roulement - Fissuration en V à la surface </th> <th style="width: 33%; text-align: left;"> Classe 3/C/grave - Élargissement important de la bande de roulement - Fissuration en V et fissuration opposée - Ébréchures à la surface </th> </tr> </thead> <tbody> <tr> <td style="text-align: center;"> </td> <td style="text-align: center;"> </td> <td style="text-align: center;"> </td> </tr> </tbody> </table> <p style="text-align: center;"><i>«Squats en série»</i></p> <div style="display: flex; justify-content: space-around;">

</div>			Classe 1/A/léger - Petite trace - Fissuration à la surface	Classe 2/B/intermédiaire - Élargissement de la bande de roulement - Fissuration en V à la surface	Classe 3/C/grave - Élargissement important de la bande de roulement - Fissuration en V et fissuration opposée - Ébréchures à la surface	 	 	 
Classe 1/A/léger - Petite trace - Fissuration à la surface	Classe 2/B/intermédiaire - Élargissement de la bande de roulement - Fissuration en V à la surface	Classe 3/C/grave - Élargissement important de la bande de roulement - Fissuration en V et fissuration opposée - Ébréchures à la surface

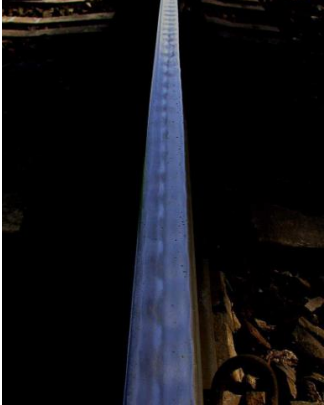
Caractéristique [4]	<p>L'usure ondulatoire à ondes courtes est un défaut à la surface de roulement du rail qui apparaît le long du champignon des deux rails, principalement sur des tronçons droits ou quasi-droits. Elle se caractérise par un aspect ondulé, avec des crêtes claires et brillantes, et par un durcissement de la surface des rails. Les creux sont généralement sombres, plus souples et présentent souvent des piqûres de corrosion. L'usure ondulatoire à ondes courtes a été observée principalement sur des voies normales, avec une longueur d'onde comprise entre 10 et 100 mm environ.</p> <p>Elle entraîne une augmentation du bruit de roulement et, en raison des charges et vibrations importantes, des coûts de maintenance plus élevés pour la voie ferrée.</p>	
Illustration [10]

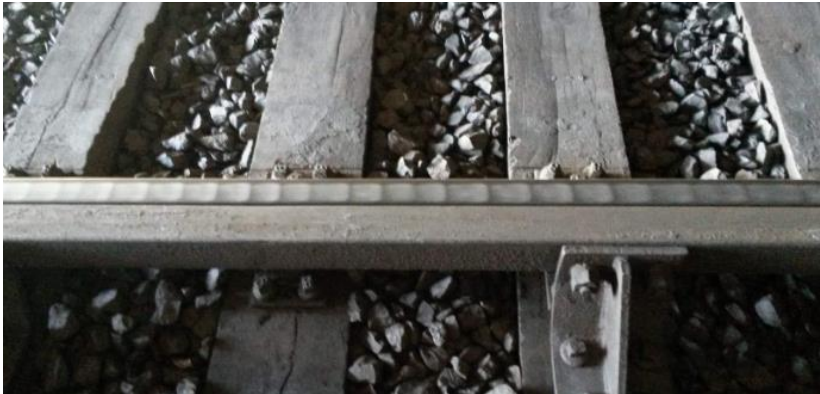
Illustration [RAILplus]

Caractéristique [4]	<p>L'usure ondulatoire à ondes longues est un défaut à la surface de roulement du rail qui apparaît le long du champignon du rail. Ce défaut ondulatoire se produit principalement dans les courbes serrées (jusqu'à un rayon d'environ 300 m) sur le rail de la file basse en courbe. Il se caractérise par une table de roulement très lisse au niveau des crêtes des ondes, tandis que la surface dans le creux des ondes semble rugueuse, plus claire et plus large qu'au niveau des crêtes. Au sein des chemins de fer à voie métrique, la longueur des ondes ne dépasse généralement pas la valeur de 100 mm dans les courbes serrées, contrairement à ce que l'on observe dans les courbes plus larges où la longueur peut dépasser 100 mm.</p> <p>L'usure ondulatoire à ondes longues est causée par le glissement transversal et les forces tangentielles qui en résultent dans les courbes serrées et très serrées. Les émissions de bruit à l'intérieur du véhicule et dans l'environnement s'en trouvent accrues. Les charges et vibrations élevées induites augmentent les coûts de maintenance de la voie ferrée (vide sous traverses, poussière de ballast). L'absence d'usinage de la surface de roulement du rail entraîne des dommages consécutifs dont la réparation peut s'avérer très coûteuse.</p>

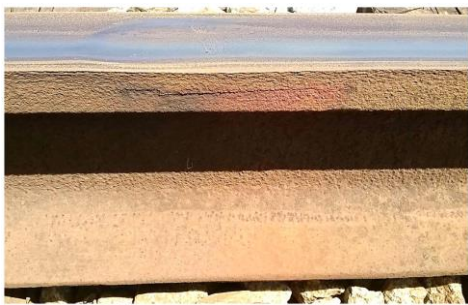
<p>Illustration SN EN 17397 [1]</p>	<p><i>Fissuration horizontale dans le champignon de pleines barres</i></p>

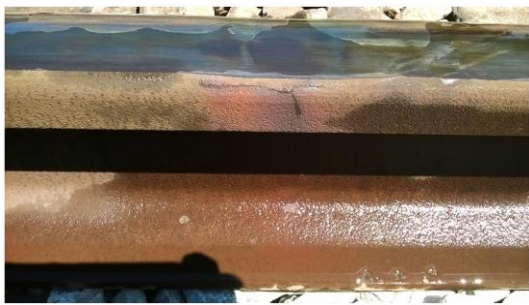
<p><i>Fissuration horizontale dans le champignon de pleines barres avec une propagation en fissuration transversale</i></p>

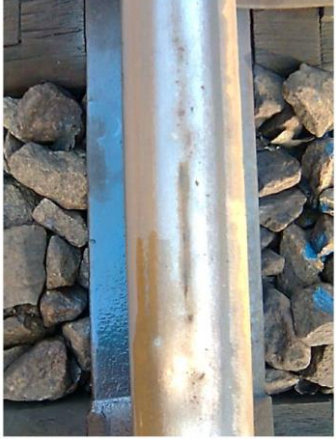
Illustration SN EN 17397 [1]	<p><i>Fissuration verticale longitudinale visible le long de la surface supérieure du rail</i></p>

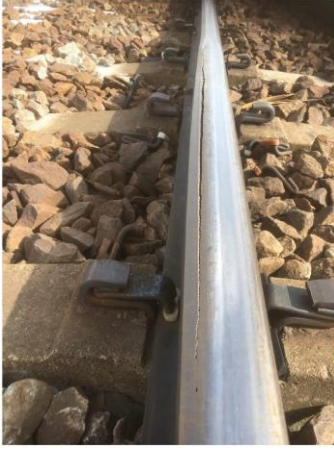
<p><i>Fissuration verticale longitudinale du champignon</i></p>

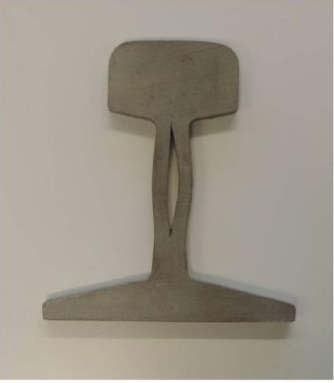
<p><i>Fissuration verticale longitudinale de l'âme</i></p>

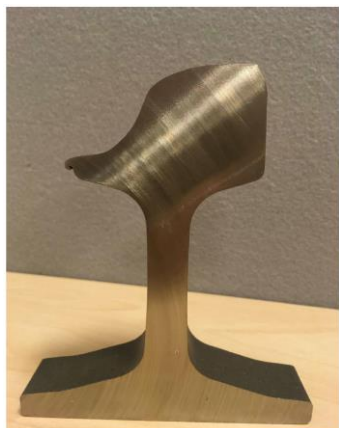
<p>Illustration</p> <p>SN EN 17397 [1]</p>	<p style="text-align: center;"><i>Usure latérale excessive</i></p>

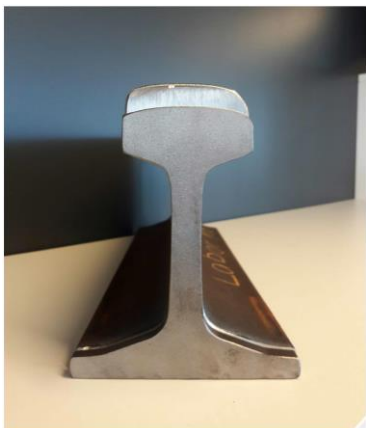
<p style="text-align: center;"><i>Usure verticale excessive</i></p>

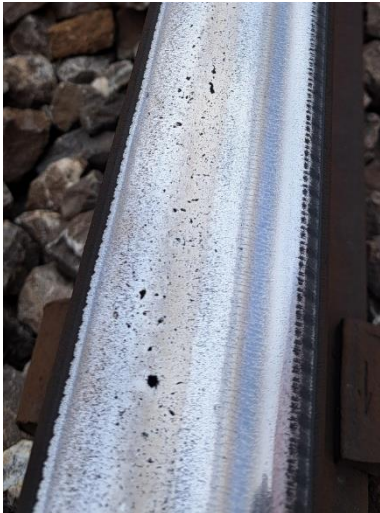
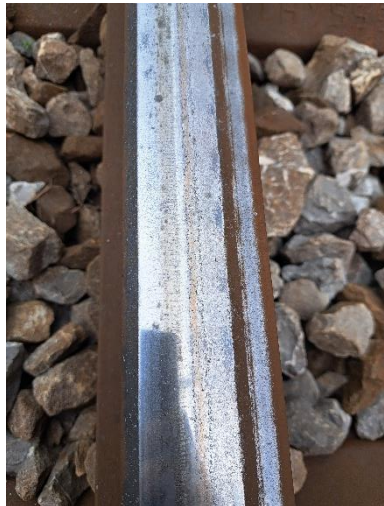
<p>Caractéristique</p>	<p>Les fissurations thermiques apparaissent dans les zones soumises à un glissement important, généralement dû à un fort patinage des roues des véhicules moteurs. La surface de roulement est surchauffée par la chaleur du frottement, ce qui entraîne un déplacement du matériau et des modifications locales de la structure. La surface présente des zones rugueuses, souvent rondes ou ovales, avec des traces métalliques et des lignes de fissurations thermiques. Ces fissurations ne sont pas dues à la fatigue de contact de roulement (RCF), mais constituent un dommage thermique indépendant.</p>	
<p>Illustration [RAILplus]</p>

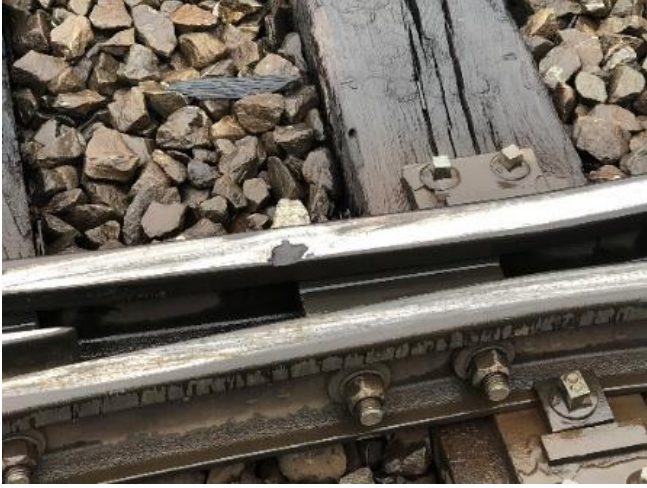
<p>Illustration</p> <p>[MGB]</p>	<p>S-2222 <i>Ébréchure du congé de roulement</i></p>

<p>S-227 <i>Squat</i></p>  
<p>Illustration</p> <p>[MGB]</p>	<p>S-225 <i>Trace de patinage sur le cœur</i></p>  	<p>S-223 <i>Déformation plastique / repliure sur le sommier</i></p>

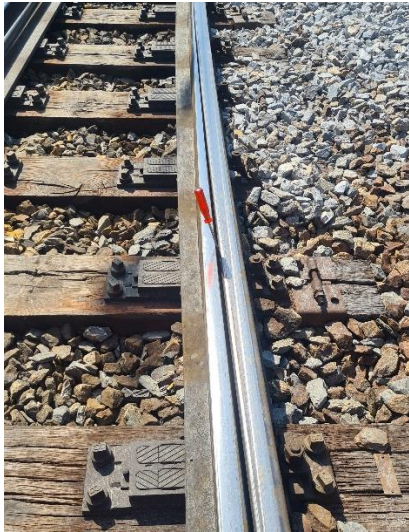
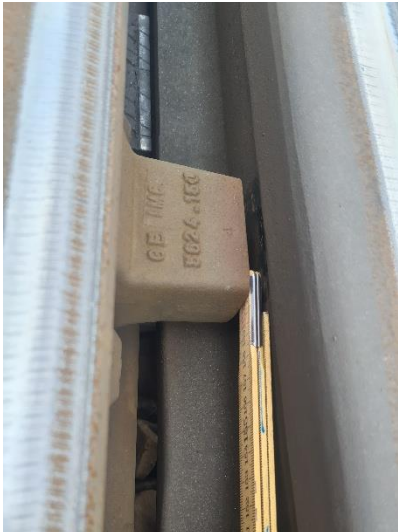
Caractéristique	La lame est déformée et n'est plus en contact avec le sommier ou le butoir de lame.	
Illustration	<i>Lame déformé / n'est plus en contact avec le sommier</i>	<i>La lame n'est plus en contact avec le butoir de lame</i>
[MGB]

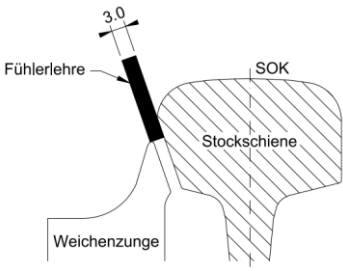
<p>Conséquences</p>	<p>- Restriction de l'exploitation (interdiction de la branche déviée concernée ou de l'ensemble de l'appareil de voie, réduction de la vitesse, etc.)</p>							
<p>Procédure de contrôle selon le règlement D RTE 22556 [13]</p>	<p>Résultat du contrôle, évaluation et mesures selon les chapitres 8.4 à 8.6 du règlement D RTE 22556</p>

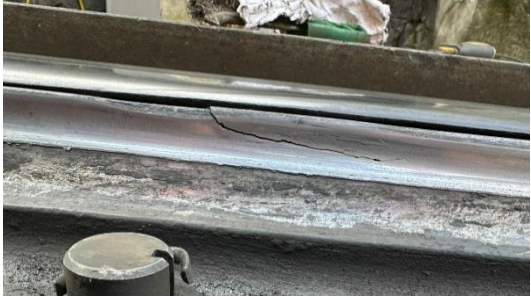
Caractéristique	Des fissurations ou des ébréchures de matériau apparaissent sur la lame.	
Illustration [MGB]	<p><i>Ébréchure et fissuration de la lame</i></p>

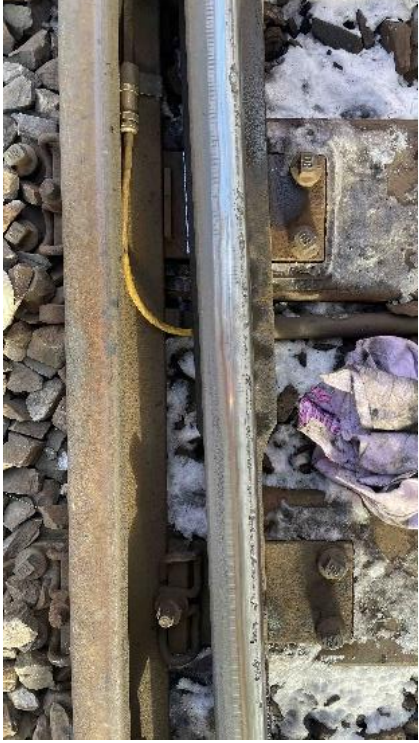
<p><i>Ébréchures du congé de roulement de la lame</i></p>

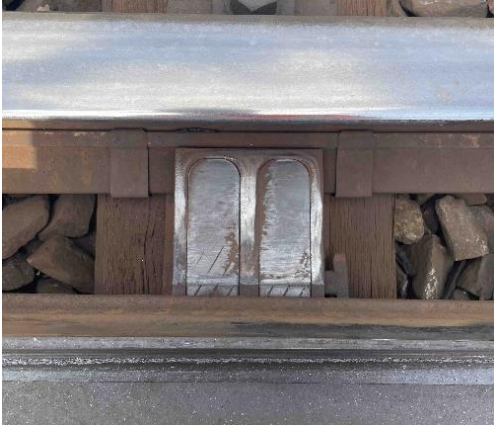
Caractéristique	Les coussinets de glissement des selles de glissement des lames sont usés ou sales. Les surfaces de glissement des selles en acier peuvent se corroder en raison d'un graissage insuffisant.	
Illustration [MGB]	<p><i>Selles de glissement sans graissage usées (EcoGliss)</i></p>

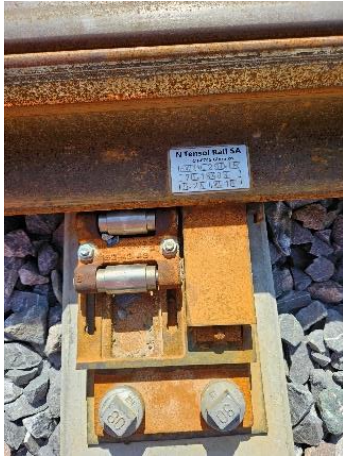
<p><i>Surface de glissement corrodée d'une selle en acier</i></p>

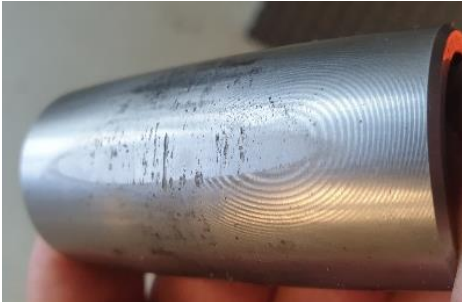
Caractéristique	Les rouleaux d'inversion présentent une usure/un méplat d'un seul côté ou peuvent être écrasés. Les galets d'inversion en métal peuvent laisser des traces dans le patin de la lame.	
Illustration [MGB]	<p><i>Méplat sur un galet d'inversion en acier</i></p>

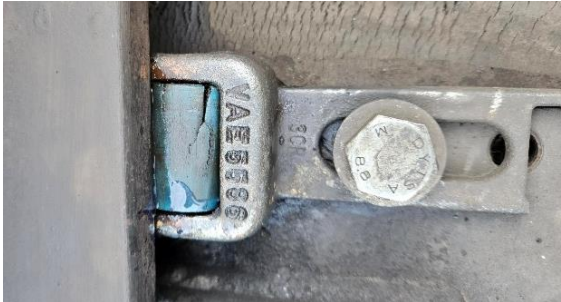
<p><i>Galet d'inversion en plastique écrasé</i></p>

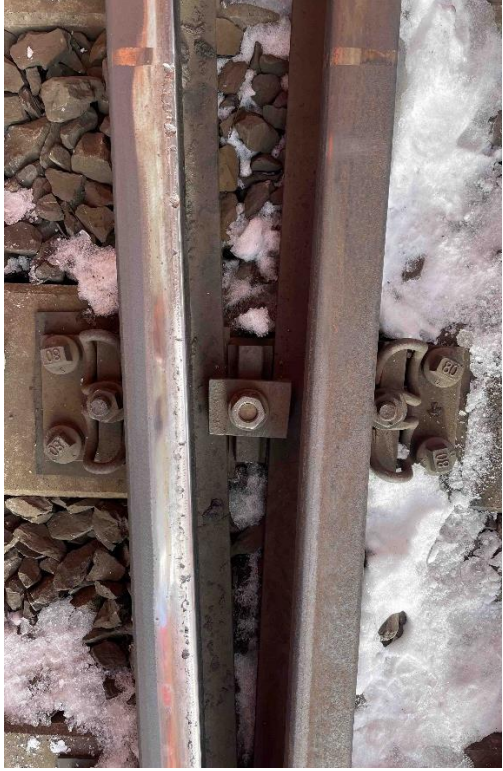
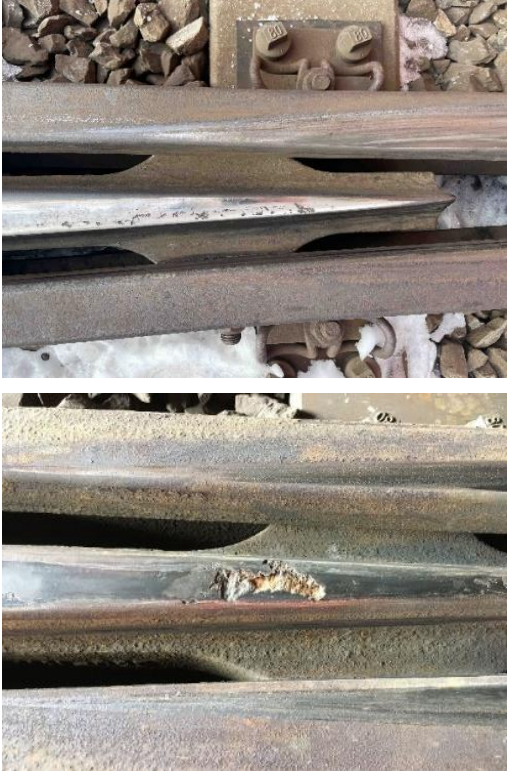
Caractéristique	Des ébréchures se forment sur le congé de roulement du cœur ou des pattes de lièvre.	
Illustration	<i>Ébréchures de la patte de lièvre</i>	<i>Ébréchures du cœur</i>
[MGB]

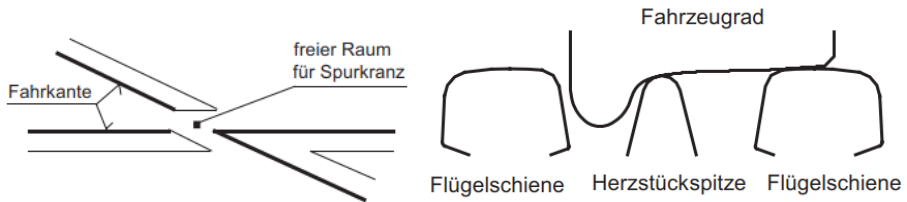
<p>Caractéristique</p>	<p>L'interruption du congé de roulement dans la zone du point de croisement perturbe le comportement du véhicule en marche et entraîne une sollicitation brutale du cœur dans la zone de reprise en charge.</p> <p>Les conditions d'appui de la roue dans la zone de reprise en charge de la patte de lièvre à la pointe du cœur (Figure 5, coupe B) ne sont pas idéales. Dans le pire des cas, cela peut entraîner la déformation ou la rupture de la pointe du cœur.</p>

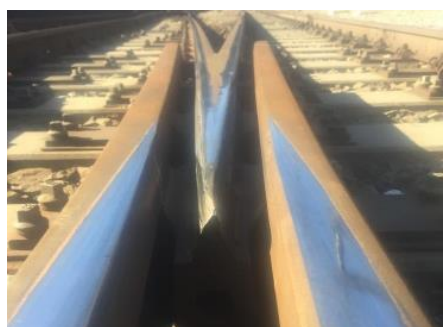
<p>Illustration</p>	<p><i>Pointe du cœur écrasée</i></p>

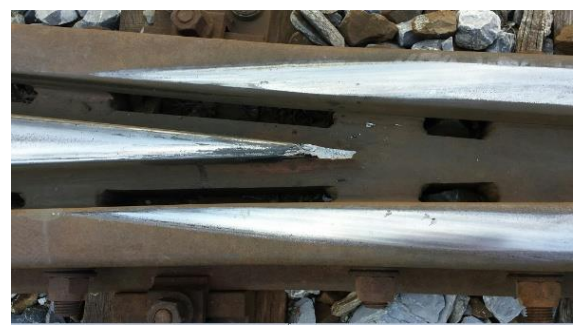
<p><i>Pointe du cœur cassée</i></p>

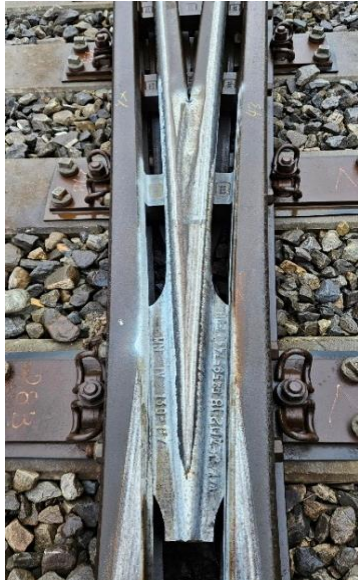
<p><i>Cœur présentant des traces de frottement (usure concave des roues)</i></p>

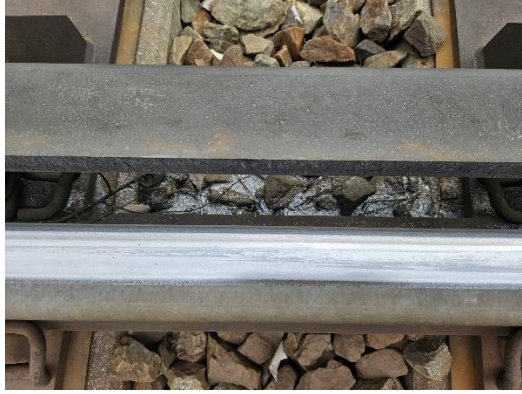
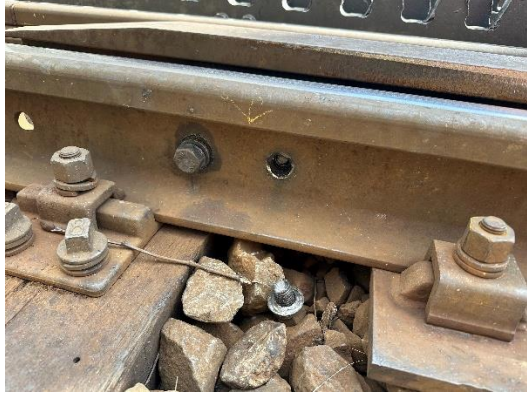
Caractéristique	<ul style="list-style-type: none"> - Contre-rail usé - Contre-rail cassé/fissuré - Support du contre-rail cassé/fissuré - Boulons du contre-rail cassés 	
Illustration	<i>Usure du contre-rail</i>	<i>Boulons du contre-rail cassés</i>

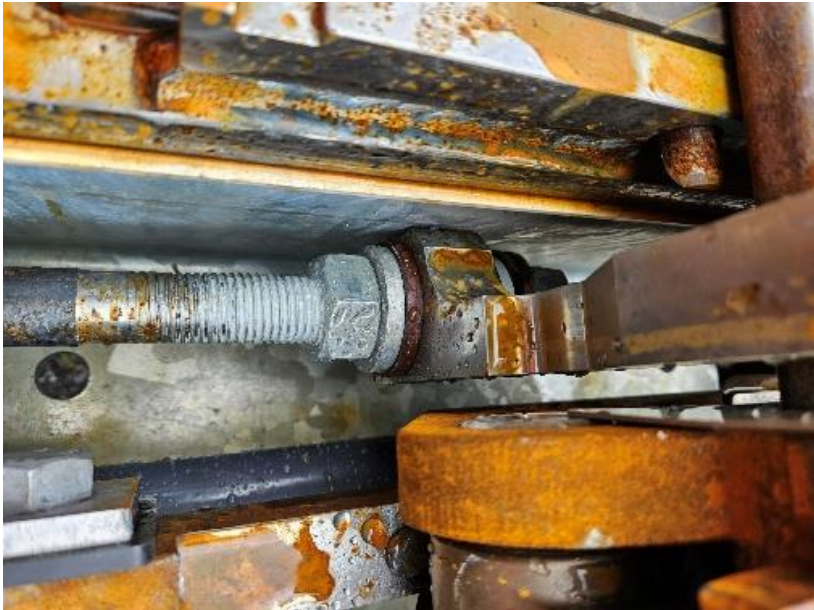
Caractéristique	<p>Anomalies au niveau de l'appareil de calage/du moteur de l'appareil de voie</p> <ul style="list-style-type: none"> - L'appareil de voie n'atteint pas sa position de fin de course - Dérangement à la surveillance de la position - Augmentation des temps d'inversion - Dérangement au moteur de l'appareil de voie
Illustration	<p style="text-align: center;"><i>La tringle est en contact sur le côté de la traverse creuse</i></p>

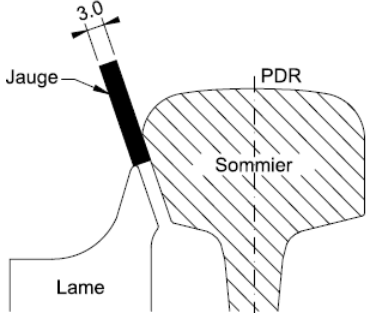
<p>Procédure de contrôle selon le règlement D RTE 22556 [13]</p>	<p>Contrôle du décollement selon le règlement D RTE 22556</p>

<ul style="list-style-type: none"> - Décollement > 3 mm et/ou le contrôle du calage indique la position de fin de course au poste d'enclenchement 	<ul style="list-style-type: none"> - La praticabilité n'est pas garantie. - L'état nominal peut être rétabli par la mise en œuvre des mesures suivantes: <ul style="list-style-type: none"> • régler l'appareil de calage; • redresser la lame.
	<ul style="list-style-type: none"> - Décollement > 3 mm et/ou le contrôle du calage indique la position de fin de course au poste d'enclenchement (impossible de rétablir l'état nominal) 	<ul style="list-style-type: none"> - La praticabilité n'est pas garantie. - L'appareil de voie doit être verrouillé. - Remplacer le demi-changement ou l'appareil de calage.

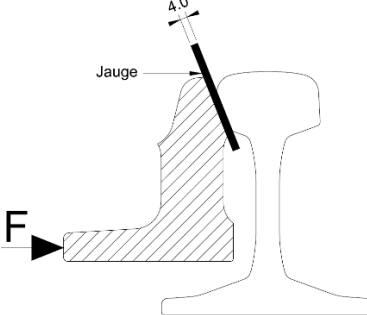
<p>Contrôle du calage selon le règlement D RTE 22556</p>

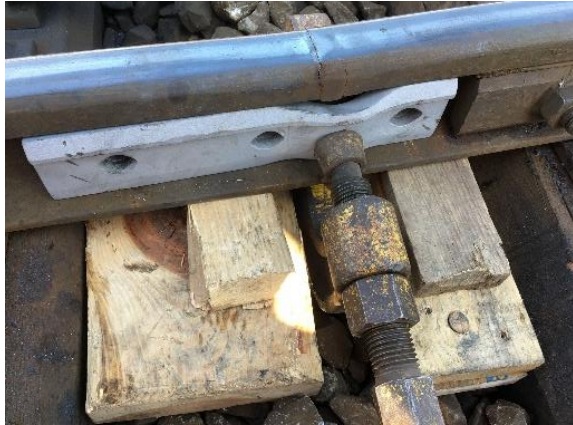
Caractéristique	Des amorces de fissures apparaissent au niveau des rails à profil intégral. À un stade ultérieur, il se produit une rupture du rail ou de la soudure.	
Illustration	<p><i>Éclissage d'urgence après une rupture de soudure sur le rail intermédiaire</i></p>

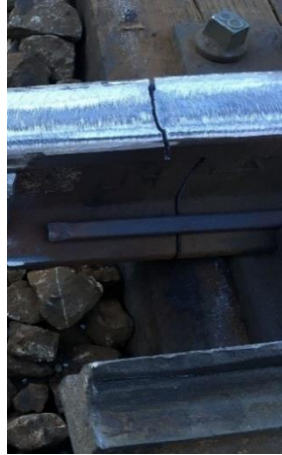
<p><i>Rupture du rail dans le demi-changement</i></p>

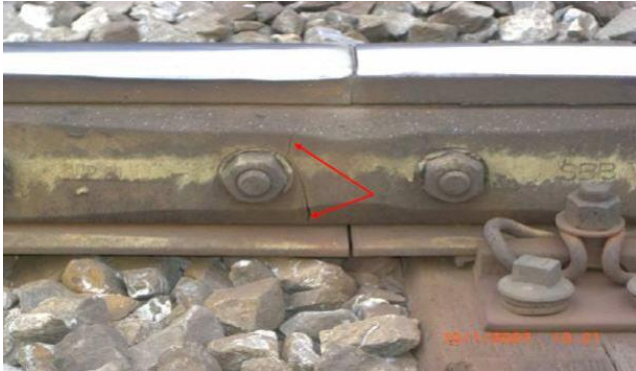
Caractéristique	Les dommages aux éclisses, tels que les fissurations et les ruptures, sont généralement dus à une surcharge mécanique, à la fatigue du matériau ou à un montage incorrect.	
Illustration [RhB]	<p style="text-align: center;"><i>Fissuration de l'éclisse isolante</i></p>

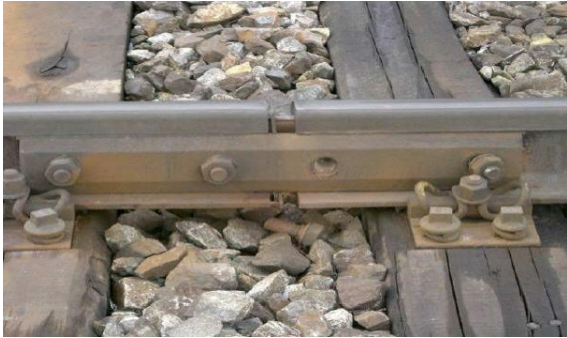
Caractéristique	Les dommages aux boulons, notamment les fissurations, ruptures ou desserrages, sont souvent la conséquence de charges dynamiques, de la corrosion ou d'erreurs de montage. Ils compromettent la sécurité de la liaison entre l'éclisse et le rail et donc l'intégrité structurelle de l'éclisse électrique.	
Illustration [RhB]	<p><i>Boulon de l'éclisse du joint de rail manquant ou cassé</i></p>

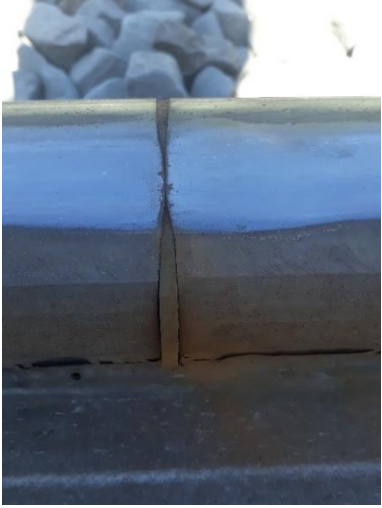
<p>Caractéristique</p>	<p>Les dommages au joint isolant (joint de rail éclissé isolé) se présentent sous différentes formes et affectent le fonctionnement et l'intégrité de la séparation électrique entre deux rails. Les dommages typiques sont les suivants:</p> <ul style="list-style-type: none"> - couches intermédiaires isolantes cassées ou usées; - repliure dans la zone du joint isolant; - joints isolants ouverts avec ouverture visible. <p>Ces dommages peuvent se produire individuellement ou de manière combinée et entraîner des défaillances électriques, mécaniques ou structurelles.</p>	
<p>Illustration</p>	<p><i>Repliure au niveau du joint isolant</i></p>

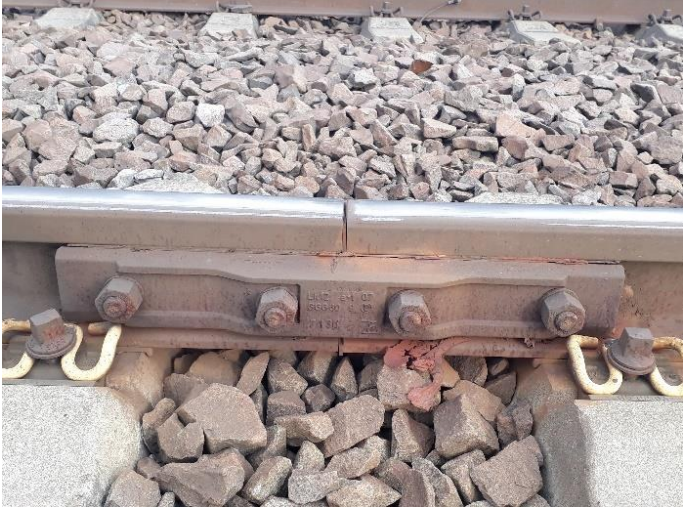
<p><i>Couches intermédiaires isolantes cassées ou usées</i></p>

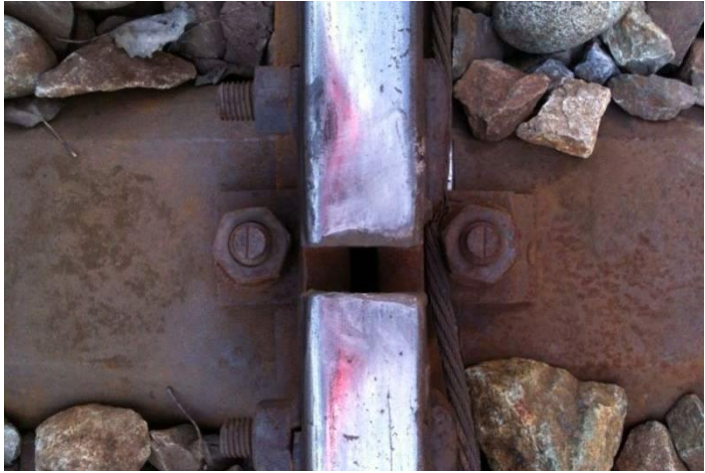
Caractéristique	Les écarts au niveau des ouvertures de joints (joints de rail éclissés non isolés), en particulier un espace excessif, peuvent entraîner des pics de contrainte locaux et des surcharges dynamiques qui favorisent la défaillance du matériau aux extrémités des rails. Les fissurations et les ébréchures sont des dommages typiques résultant de tels joints de rails non conformes. Ils indiquent un ajustement insuffisant de l'ouverture ou des variations de longueur dues à des facteurs thermiques et doivent être considérés comme des dommages au joint de rail et être réparés.																																																											
Illustration [RhB]	<p style="text-align: center;"><i>Ouverture du joint</i></p>

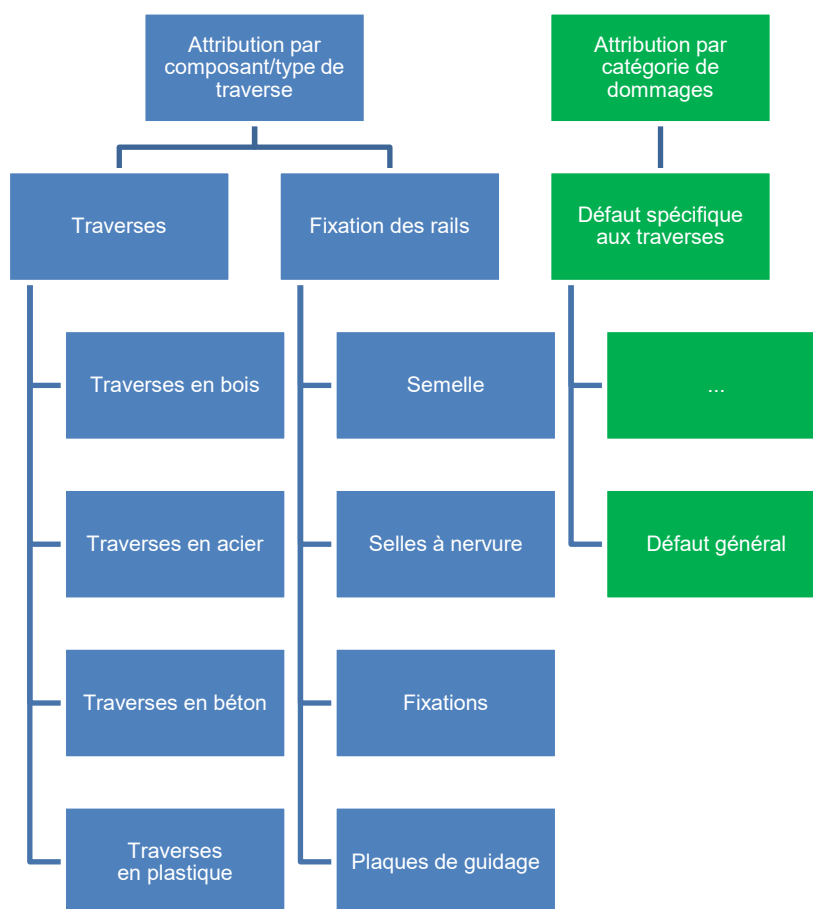
Outre la détermination des dommages, les dommages aux traverses doivent également être attribués à un type de traverse. Il est proposé d'attribuer les dommages aux selles à nervures, aux fixations des rails et aux plaques de guidage aux traverses correspondantes.

Figure 8: attribution des dommages à la voie ferrée – traverses et fixation des rails

Figure 1: structure générale d'attribution des dommages à la voie ferrée	8
Figure 2: attribution des dommages à la voie ferrée – géométrie / position de la voie / qualité de la position de la voie	9
Figure 3: attribution des dommages à la voie ferrée – rails	17
Figure 4: attribution des dommages à la voie ferrée – appareils de voie	42
Figure 5: coupes A/B/C du croisement selon le règlement D RTE 22540.....	51
Figure 6: attribution des dommages à la voie ferrée – appareils de dilatation	62
Figure 7: attribution des dommages à la voie ferrée – joint de rail éclissé.....	64
Figure 8: attribution des dommages à la voie ferrée – traverses et fixation des rails	71
Figure 9: attribution des dommages à la voie ferrée – pont avec superstructure sans ballast	80
Figure 10: attribution des dommages à la voie ferrée – lit de ballast	81
Figure 11: attribution des dommages à la voie ferrée – infrastructure	88
Figure 12: attribution des dommages à la voie ferrée – banquettes	90

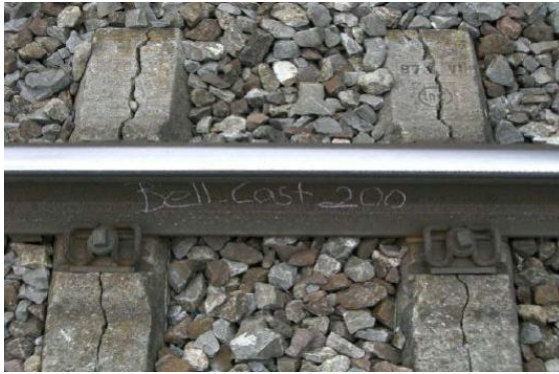
Caractéristique	Les fissurations et les ruptures sont des dommages fréquents aux traverses des chemins de fer et sont souvent causées par la fatigue du matériau ou des charges mécaniques. Les ruptures sont des dommages plus graves, dans lesquels la traverse est intégralement ou partiellement sectionnée. Si plusieurs traverses sont touchées simultanément, ces dommages peuvent compromettre la stabilité et la sécurité du corps de la voie.	
Illustration [RhB]	<i>Fissuration longitudinale sur une traverse en béton</i>

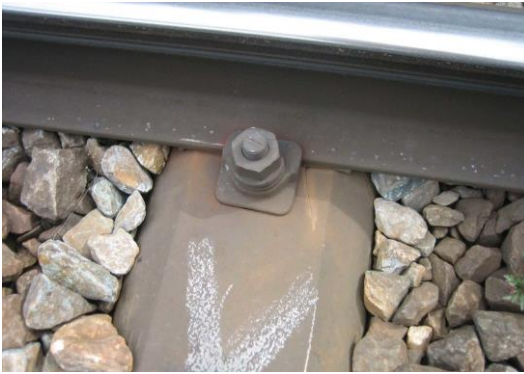
<i>Fissuration longitudinale sur une traverse en acier</i>

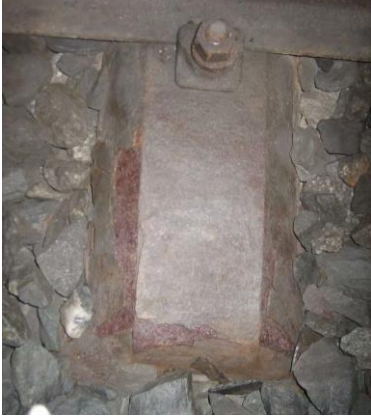
Caractéristique	Les traverses en acier peuvent être soumises à une forte corrosion, notamment à proximité des routes ou dans les tunnels, en raison du sel ou de l'écoulement d'eau, ce qui entraîne souvent des fissurations et des trous.	
Illustration [RhB]	<p style="text-align: center;"><i>Corrosion d'une traverse en acier</i></p>

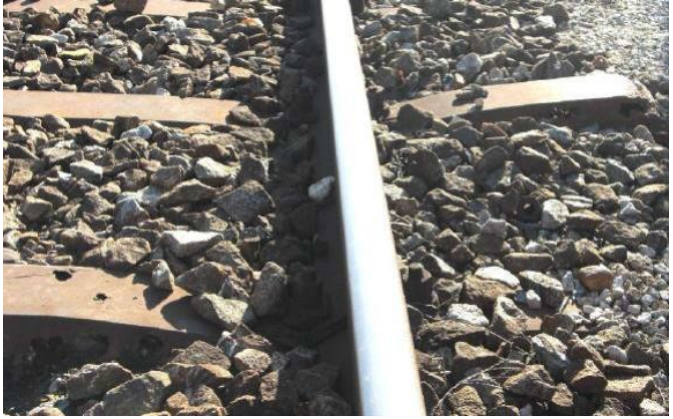
<p style="text-align: center;"><i>Traverses en acier rouillées</i></p>

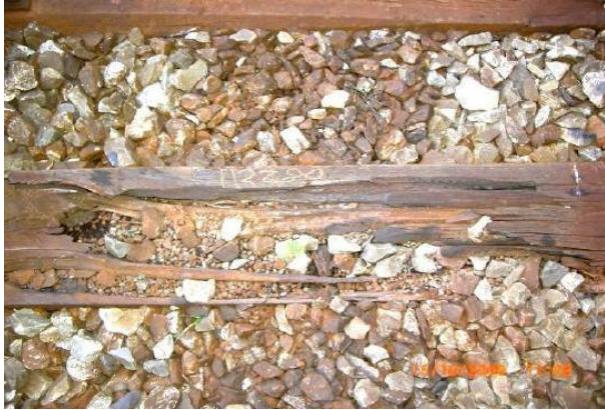
Caractéristique	<p>La durée de vie des traverses en bois n'a cessé de diminuer ces dernières années, notamment parce que les traverses modernes sont souvent moins imprégnées. Cela entraîne de plus en plus souvent des dommages tels que:</p> <ul style="list-style-type: none"> - pourriture; - déformation des traverses en bois; - signes de vieillissement; - trou élargi dans la traverse avec jeu au niveau de la selle à nervures; - selle à nervures affaissée. <p>La plupart des dommages sont dus à l'âge. Les traverses en bois anciennes, en particulier, présentent souvent des fissurations prononcées, sont parfois très déformées, ce qui peut entraîner une réduction de l'écartement de la voie, et présentent des éléments de fixation desserrés ou qui ne tiennent plus efficacement.</p>	
Illustration [RhB]	<p style="text-align: center;"><i>Vieillessement/pourriture de traverses en bois</i></p>

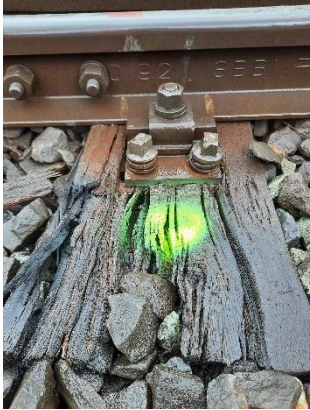
<p style="text-align: center;"><i>Vieillessement/pourriture de traverses en bois</i></p>

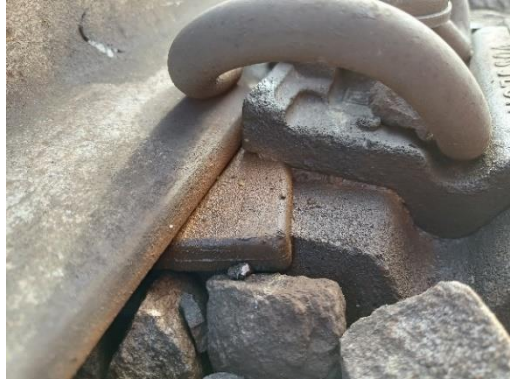
Illustration [RhB]	<i>Semelle décalée</i>

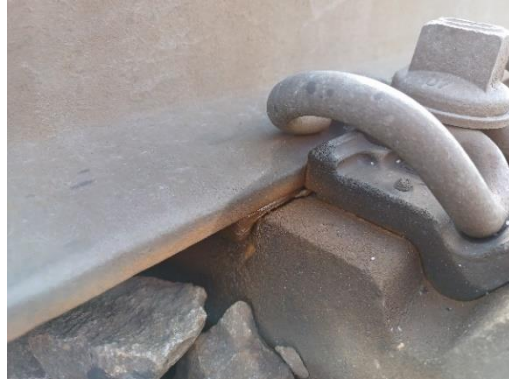
<i>Semelle usée</i>

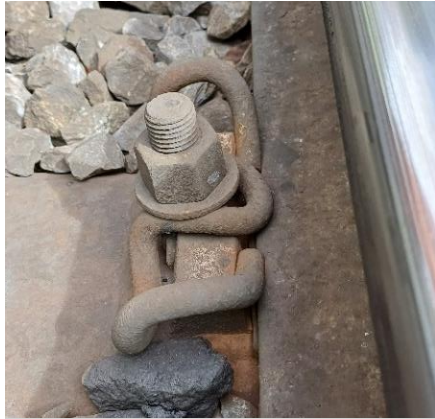
Caractéristique	<p>Les dommages aux éléments de fixation surviennent souvent à la suite de charges dynamiques, de la fatigue du matériau ou de la corrosion.</p> <ul style="list-style-type: none"> - Boulonnage des traverses défectueux: par exemple, arraché, déformé ou filetage endommagé - Boulonnage des traverses desserré: précontrainte insuffisante ou desserrage complet - Boulonnage de fixation défectueux: vis, écrous ou filetages endommagés - Boulonnage de fixation desserré: force de serrage insuffisante - Rondelles ou rondelles élastiques défectueuses: cassées, déformées ou corrodées - Crampon élastique défectueux: fissurations, fatigue du matériau ou perte de force de serrage - Plaque de serrage défectueuse: fissurations, ruptures ou déformation plastique - Rondelles élastiques défectueuses - Autres défauts de petits fers 		
Illustration [RhB]	<p style="text-align: center;"><i>Crampon élastique défectueux</i></p>

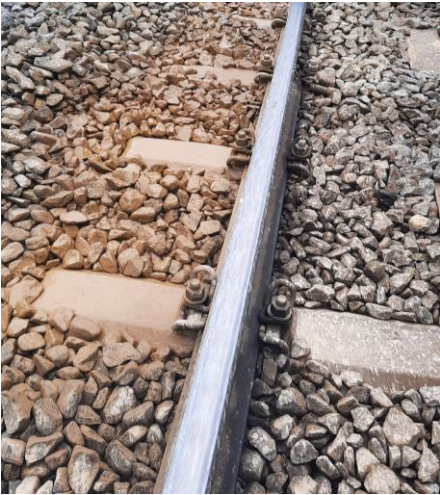
Caractéristique	Lors de remontées de boue (mud pumping, remontées argileuses), des particules fines telles que la boue ou l'argile sont pompées vers le haut, dans le ballast, sous l'effet des charges dynamiques exercées par le trafic ferroviaire. Ce phénomène se produit souvent dans les zones mal drainées, où l'accumulation d'eau favorise la mobilisation de ces particules fines. Cela peut nuire à la stabilité et à la fonctionnalité de la superstructure de la voie.	
Illustration [RhB]	<p style="text-align: center;"><i>Remontées de boue (mud pumping) dues à une usure ondulatoire à ondes longues</i></p>
