Livrable 2025 P4.2

Maîtrise de système Interaction véhicule/voie ferrée à écartement métrique
Projet: 4 Rigidité de la voie
Module: catalogue des dommages

Catalogue des dommages Voie ferrée

ID:	RAILPlusSF-00130	Livrable inclus dans l'objectif détaillé de l'OFT
Date / Statut:	19.05.2026 / Validé	Nombre de pages 96
Niveau de confidentialité	Public	
Établi par:	Albin Gehriger Appenzeller Bahnen	
Auteur:	Fabienne Tresch / Matterhorn Gotthard Bahn	
Vérifié:	Hanspeter Schläpfer / Zentralbahn	
Approuvé:	Martin Siegen / Matterhorn Gotthard Bahn Anthony Monnier / MOB David Baer / Matterhorn Gotthard Bahn

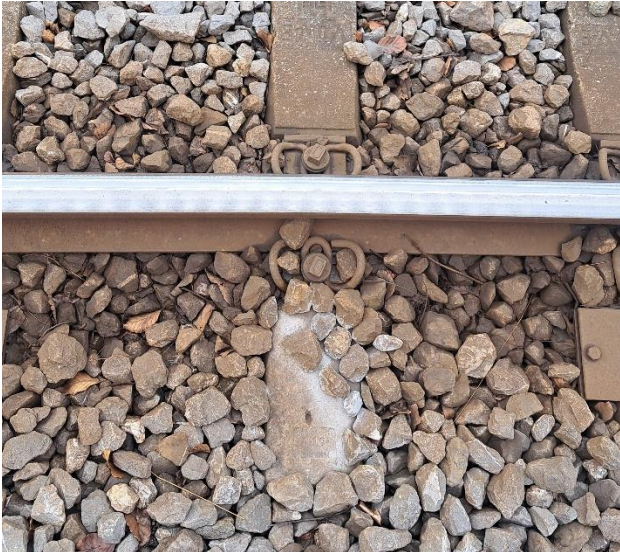
<p>Caractéristique</p>	<p>L'usure du ballast se produit davantage sur les tronçons de voie soumis à des charges élevées et se manifeste sous la forme de:</p> <ul style="list-style-type: none"> - ballast usé; - ballast usé par abrasion; - grains ronds; - zones blanches. <p>Le ballast usé est généralement reconnaissable à la présence de zones blanches dans le lit de ballast. Les causes peuvent être diverses. L'une d'entre elles peut être une épaisseur de ballast insuffisante sur des terrains naturels rigides comme les ponts (typiquement: 0 à 15 cm du bord inférieur de la traverse), mais une usure ondulatoire à ondes longues prononcée peut également entraîner la destruction du ballast. D'autres causes sont les joints de rails usés qui provoquent des chocs importants sur le ballast.</p>	
<p>Illustration</p> <p>À gauche: [AB] À droite: [RhB]</p>	<p><i>Ballast blanc usé dû à une usure ondulatoire à ondes longues</i></p>

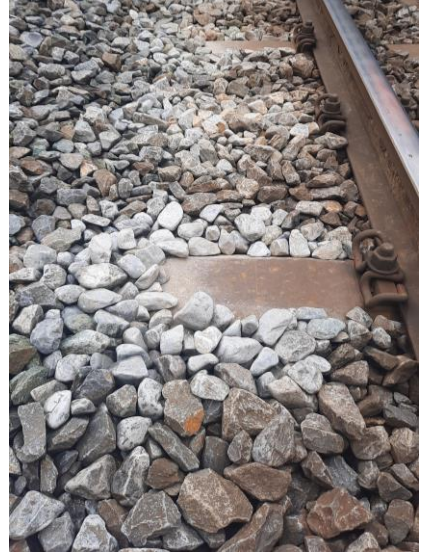
<p><i>Ballast blanc usé dû à une usure ondulatoire à ondes longues</i></p>

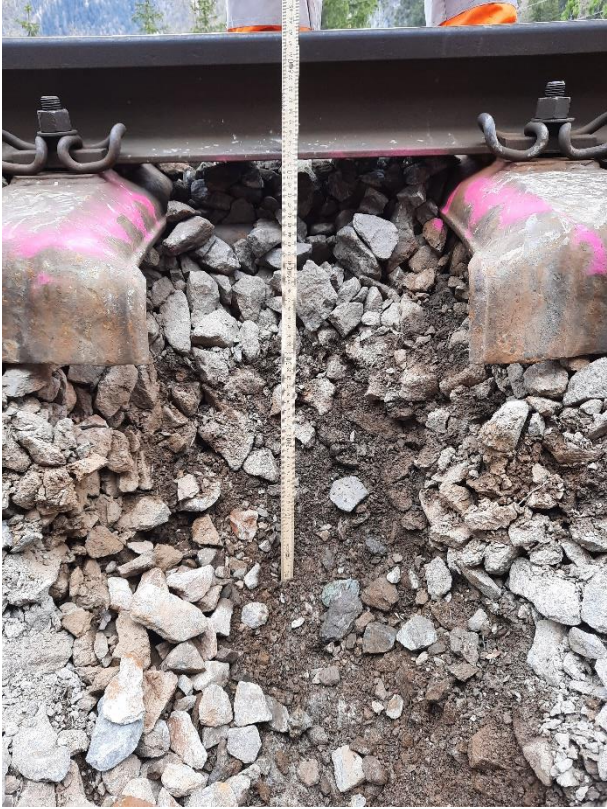
Caractéristique	Le lit de ballast peut être encrassé lorsque des particules fines telles que de la boue, du sable ou des matières organiques s'y introduisent sous l'effet des charges d'exploitation, des influences environnementales ou d'autres facteurs. La pollution nuit au bon fonctionnement du lit de ballast en réduisant sa perméabilité à l'eau, en altérant son élasticité ou en diminuant la résistance au cisaillement et la portance du matériau.	
Illustration [RhB]	<i>Pollution du lit de ballast</i>

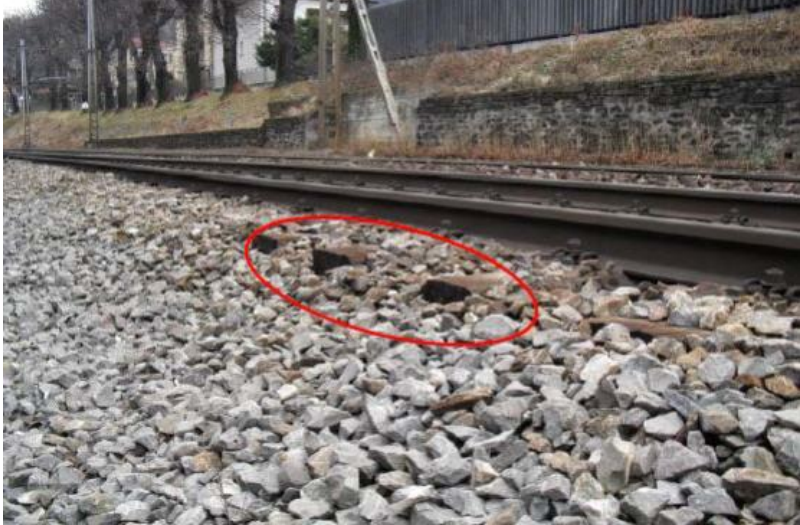
<p>Caractéristique</p>	<p>L'épaulement de ballastage (épaulement normal) décrit la forme et la position du lit de ballast qui soutient les traverses et les rails d'un tronçon ferroviaire. Un épaulement de ballastage correct assure la stabilité et l'évacuation des eaux nécessaires pour maintenir la position de la voie et répartir uniformément les charges dues au trafic ferroviaire.</p> <p>Les écarts suivants doivent être évités:</p> <ul style="list-style-type: none"> - quantité insuffisante ou excessive de ballast; - épaulement de ballastage instable; - hauteur et inclinaison du couronnement de ballast; - quantité excessive de ballast.
<p>Illustration</p> <p>[RhB]</p>	<p style="text-align: center;"><i>Epaulement de ballastage insuffisant</i></p>

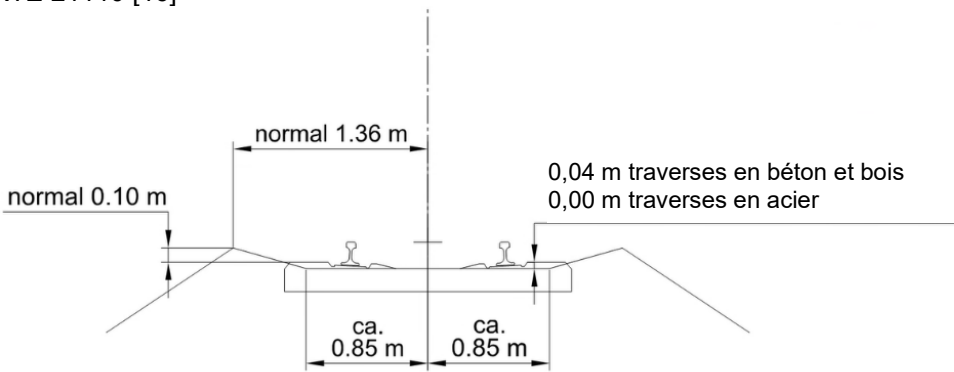
<p>Cause possible</p>	<ul style="list-style-type: none"> - Mauvaise répartition ou quantité insuffisante de ballast - Compactage insuffisant ou manque d'entretien - Réalisation incorrecte du couronnement de ballast du épaulement de ballastage - Quantité excessive de ballast mal répartie
<p>Méthode de détection</p> <p>R RTE 21110 [16]</p>	<ul style="list-style-type: none"> - Inspection visuelle - Comparaison avec les exigences énoncées dans l'annexe A7 du règlement R RTE 21110 [16] <div style="text-align: center;">

</div> <p>Abbildung A7-4</p> <p style="text-align: center;"><i>[Extrait du règlement R RTE 21110]</i></p> <p>L'épaulement du ballast doit être réalisé avec une inclinaison de 2:3. Contrairement à une situation avec un angle de quai ou une auge ballastée sur un pont, le ballast migre horizontalement lorsqu'il repose librement.</p>

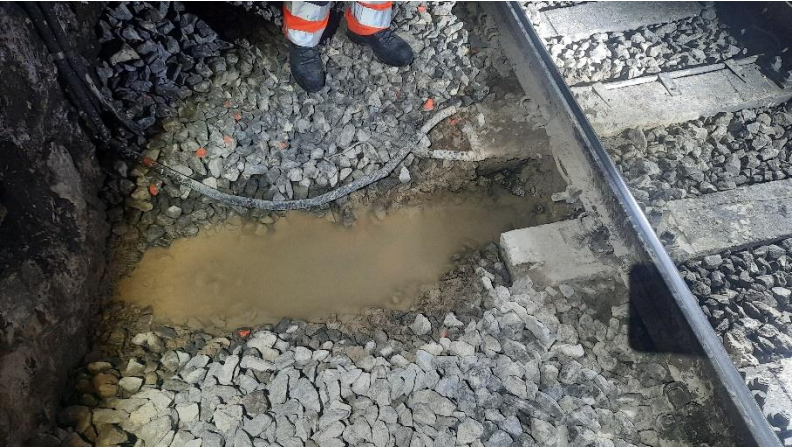
Illustration [RhB]	<i>Accumulation d'eau</i>

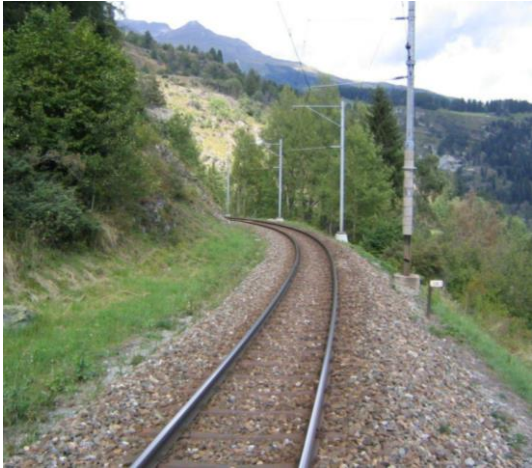
<p>Caractéristique</p>	<p>La banquette forme la limite latérale de la voie ferrée, et l'épaulement du talus dans le cas de remblais. Le profil de banquette décrit la forme et la position de la banquette qui longe la voie ferrée et contribue à la stabilité et à l'évacuation des eaux. Les défauts du profil de banquette peuvent causer différents problèmes:</p> <ul style="list-style-type: none"> - affaissement de la banquette: la banquette s'affaisse et perd sa stabilité; - affaissement du talus: le talus s'affaisse et compromet la stabilité de la banquette; - largeur de banquette insuffisante: la banquette est trop étroite et n'offre pas un soutien suffisant; - banquette endommagée par affouillement: l'eau affouille la banquette et affaiblit sa structure. 	
<p>Illustration</p> <p>[RhB]</p>	<p style="text-align: center;"><i>Largeur de banquette insuffisante</i></p>

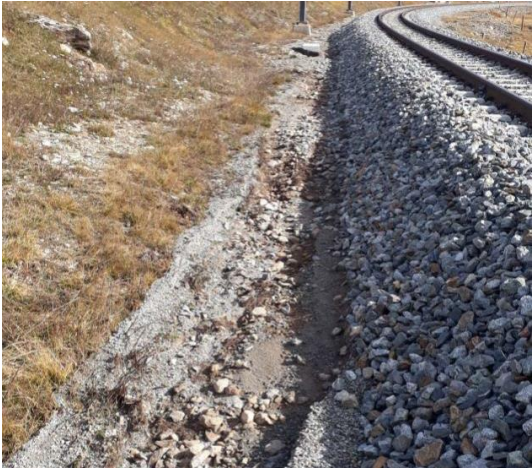
<p style="text-align: center;"><i>Banquette endommagée par affouillement</i></p>
