Systemführerschaft Interaktion Fahrzeug/Fahrweg Meterspur
Projekt: 4 Fahrbahnsteifigkeit
Modul: Schadenskatalog

Schadenskatalog Fahrbahn

ID:	RAILPlusSF-00062	LO in BAV Detailziel
Datum / Status:	27.11.2025 / Freigegeben	Seitenanzahl 92
Öffentlichkeitsgrad	RAILplus-Mitglieder (Partner Bahnen)	
Verfasser:	Albin Gehriger Appenzeller Bahnen	
Mitwirkende:	Fabienne Tresch / MGBahn	
Geprüft:	Hanspeter Schläpfer / Zentralbahn	
Freigegeben:	Martin Siegen / MGBahn

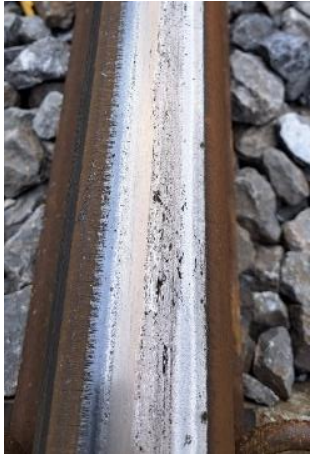
Merkmal [2], [3], [4], [10]	<p>In der Praxis werden die Begriffe Flaking und Spalling oft austauschbar verwendet, obwohl sie unterschiedliche Schadensstadien von oberflächeninitiierten RCF-Schäden darstellen. Es handelt sich um lokale Zersetzung und das Abbrechen von Material von der Lauffläche der Schiene in Form von kleinen Stücken oder Schuppen.</p> <p>Flaking (Abblätterung) Flaking ist das frühe Stadium der RCF-Schäden und tritt als oberflächliche horizontale Trennung der Lauffläche auf. Typisch sind kleine Absplitterungen, feine Risse oder schuppenartige Muster („Schlangenhaut“), die sich meist an der bogeninneren Schiene bilden, gelegentlich auch im geraden Gleis. Die Tiefe ist gering und auf die Oberfläche begrenzt. Flaking entsteht durch sehr hohe Kontaktspannungen bei gleichzeitig geringem Verschleiss. Die Mikrorisse breiten sich in Längsrichtung aus und verbinden sich zu einem Netz.</p> <p>Spalling (Ausbrüche) Spalling ist das fortgeschrittene Stadium dieses RCF-Schadensbildes, bei dem sich aus oberflächlichen Rissen grössere Materialstücke („Spalls“) ablösen. Die Risse vertiefen sich unter wiederholter Belastung und verbinden sich, sodass deutliche Ausbrüche entstehen. Spalling kann mehrere Millimeter tief sein (bis ca. 10–15 mm breit, 3 mm tief) und führt zu grossflächigen Ablösungen.</p>

Links: [RAILplus] Rechts: [10]	<p style="text-align: center;"><i>Flaking (Abblätterung)</i></p>

Verortung	- Lauffläche der bogeninneren Schienen, Lauffläche im geraden Gleis	
Verwechslungsmöglichkeiten	<ul style="list-style-type: none"> - Fahrkantenausbruch «Shelling» [Fehlercode S-1221 / S-2221], welcher sich durch Materialausbrüche an der Fahrkante und Fahrschulter charakterisiert, statt auf der Fahrfläche - Isolierte / Einzelne Schleuderstelle [Fehlercode S-125 / S-2251] - «Squat», Rissbildung und lokale Absenkung der Fahrfläche [Fehlercode S-127 / S-227] - «Head Check» [Fehlercode S-1223 / S-2223] 	
Mögliche Ursache	<ul style="list-style-type: none"> - Sehr hohe Kontaktspannung - Hohe Kraftschlusskräfte in Längsrichtung - Geringer Verschleiss

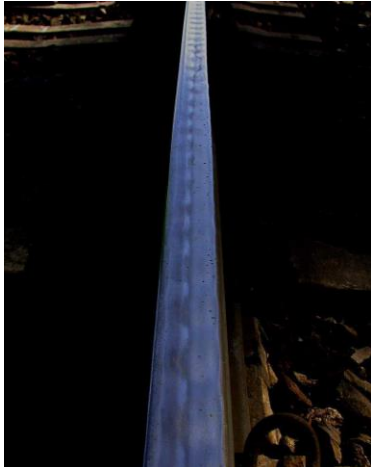
Merkmal [4]	<p>Riffel sind Schienenfahrflächenfehler, die längs des Schienenkopfes auf beiden Schienen hauptsächlich auf geraden oder fast geraden Strecken auftreten. Sie zeichnen sich durch wellenförmige Erscheinungen aus, bei denen sich die Wellenberge hell und glänzend ausprägen. Sie sind durch eine Aufhärtung der Schienenoberfläche gekennzeichnet. Die Wellentäler sind meist dunkel, weicher und weisen häufig Korrosionsnarben auf. Riffel wurden vor allem im Normalspurbereich mit einer Wellenlänge zwischen rund 10 und 100 mm festgestellt.</p> <p>Es kommt zu einem erhöhten Rollgeräusch und aufgrund von höheren Belastungen und Vibrationen zu einem höheren Instandhaltungsaufwand am Fahrweg.</p>	
Bildliche Darstellung [10]

Verortung	<ul style="list-style-type: none"> - Lauffläche auf beiden Schienen in Geraden 	
Verwechslungsmöglichkeiten	<ul style="list-style-type: none"> - Schlupfwellen [Fehlercode S-2202]

Mögliche Ursache	<ul style="list-style-type: none"> - Riffel entstehen durch dynamische Beanspruchungen im Rad-Schiene-Kontaktbereich in Wechselbeziehung mit Werkstoffumwandlung und Materialabtrag durch Verschleiss - Längsschlupf angetriebener Räder 	
Verfahren zur Feststellung	<ul style="list-style-type: none"> - Visuelle Inspektion - Gehör im Fahrzeuginneren 	
Unmittelbare Abhilfemassnahme	<p>Korrektive Massnahme:</p> <ul style="list-style-type: none"> - Je nach Wellentiefe und weiteren Schäden: Schleifen / Fräsen <p>Präventive Massnahme:</p> <ul style="list-style-type: none"> - Im Meterspurbereich noch keine bekannt 	
Auswirkungen	<p>Rollmaterial</p> <ul style="list-style-type: none"> - Fahrkomfort (Lärm) <p>Infrastruktur</p> <ul style="list-style-type: none"> - Verkürzte Schleifintervalle <p>Umwelt</p> <ul style="list-style-type: none"> - Lärm 	
Aktuelle Empfehlung aus der SFI P4	Sinngemäss nach Abschnitt 2.2.8 Schlupfwellen [Fehlercode S-2202]

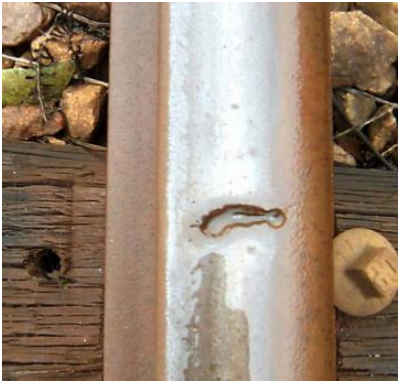
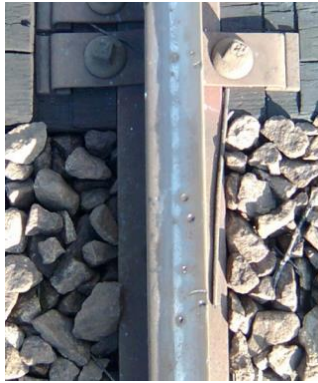
Merkmal [4]	<p>Eine Einprägung entsteht durch einen Fremdkörper auf der Schiene (Metallteile, Schotter, grober Sand, usw.).</p> <p>Sie können kontinuierlich, einzeln oder unregelmässig auftreten.</p> <p>Die Korrosion erfolgt an Einprägungen beschleunigt, wenn sie nicht durch ausreichenden Verschleiss beseitigt werden.</p> <p>Die Schiene wird bei Auftreten von Einkerbungen höher belastet was zu Rissbildung und bei deren Fortschritt zum Schienenbruch führen kann.</p>	
Bildliche Darstellung SN-EN-17397 [2]

Verortung	- Lauffläche	
Verwechslungsmöglichkeiten	- keine	
Mögliche Ursache	<ul style="list-style-type: none"> - Fremdkörper auf der Lauffläche - Einwirkung von Fremdkörpern aus Baustellen 	
Verfahren zur Feststellung	- Visuelle Inspektion	
Unmittelbare Abhilfemassnahme	<p>Korrektive Massnahme:</p> <p>Je nach Schadenstiefe:</p> <ul style="list-style-type: none"> - Schiene Schleifen (Materialabtrag: Schadenstiefe +0.3 mm) - Schiene Fräsen (Materialabtrag: Schadenstiefe +0.3 mm) - Auftragsschweissung bei Einzelfehlern (Materialabtrag: Schadenstiefe +0.3 mm) - Schienenwechsel <p>Präventive Massnahme:</p> <ul style="list-style-type: none"> - Sichtkontrolle der Schienen auf Schädigungen nach Bauarbeiten am Gleis - Verhinderung von Vandalismus - Sichtkontrolle nach Entgleisungen

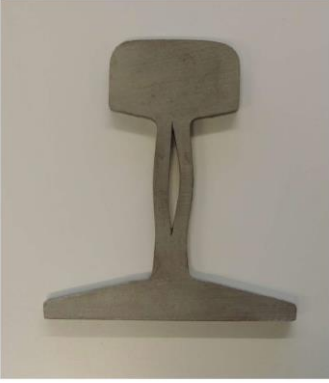
<i>Vertikaler Riss in Längsrichtung im Steg</i>

Merkmal SN-EN-17397 [2]	<p>Ein Vertikaler Riss in Längsrichtung des Kopfs [S-113 / S-213] beginnt an mehreren Stellen entlang der Schiene und kann sich durch eine Schweissnaht ausbreiten.</p> <p>Es handelt sich um einen Herstellungsfehler, der durch in die Schiene eingewalzte Einschlüsse, hauptsächlich aus dem Blockgussverfahren, verursacht wird. Er breitet sich parallel zum Schienensteg aus und neigt dazu, den Schienenkopf allmählich in zwei Teile zu spalten. Mit zunehmender Ausbreitung kann er an verschiedenen Stellen sichtbar werden: als schwarze Linie auf der Oberfläche, wo er die Fahrfläche erreicht, als Absenkung der Fahrfläche und Verbreiterung des Kopfes entsprechend der Rissöffnung oder als helle Linie oder Riss im Kehlnuss zwischen Steg und Kopf auf beiden Seiten des Steges.</p> <p>Nicht zu verwechseln mit der Rollflächenüberwalzung [S-1213, S-2213].</p> <p>Beim Vertikaler Riss in Längsrichtung im Steg [S-133 / S-233] und dem Vertikaler Riss in Längsrichtung des Fusses [S-153 / S-253] handelt es sich um Herstellungsfehler. Diese sind in [2], [3] und [4] beschrieben.</p>

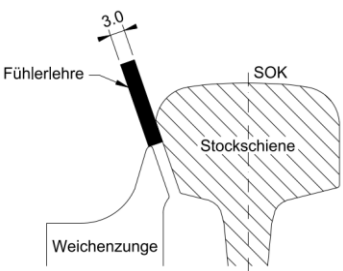
Auswirkung	- Einschränkung Betrieb (Sperrung der betroffenen Ablenkung oder der ganzen Weiche, Reduktion der Fahrgeschwindigkeit etc.)	
Kontrollvorgang gem. D RTE 22556 [13]	Kontrollbefund, Beurteilung und Massnahmen gem. D RTE 22556 Kap. 8.4 – 8.6

Sollzustand kann nicht mehr hergestellt werden	- Auswechseln der hZV oder des Verschlusses	
Min. ein Kriterium nicht erfüllt	- Zungenschiene neu richten - Verschlüsse neu einstellen - Optische Kontrolle auf Anrisse oder Brüche	
Alle Kriterien erfüllt	- Befahrbarkeit gewährleistet

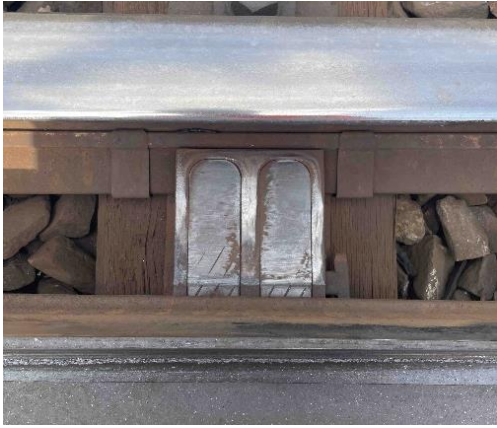
Merkmal	Die Gleitstühle der Zungengleitplatten sind abgenutzt oder verunreinigt. Die Gleitflächen von Stahlsätteln können auf Grund mangelhafter Schmierung korrodieren.	
Bildliche Darstellung [MGB]	<p><i>Abgenutzte Trockenlaufgleitplatten (EcoGliss)</i></p>

Verortung	Zungengleitplatten	
Verwechslungsmöglichkeiten	- keine	
Mögliche Ursache	<ul style="list-style-type: none"> - Normale Verschleisserscheinung bei Trockenlaufgleitplatten (z.B. «EcoGliss») - Verunreinigung infolge übermässiger oder unzureichender Schmierung, möglicherweise begünstigt durch Witterungseinflüsse oder andere Faktoren. 	
Verfahren zur Feststellung	<ul style="list-style-type: none"> - Visuelle Inspektion - Überprüfung gleichmässiges Aufliegen der Zungenschiene auf den Gleitplatten - Anstieg der Umstellkräfte, Weiche erreicht Endlage nicht mehr 	
Unmittelbare Abhilfe-massnahme	<p>Korrektive Massnahmen:</p> <ul style="list-style-type: none"> - Trockenlaufende Platten austauschen - Übrige Gleitplatten reinigen und schmieren <p>Präventive Massnahmen:</p> <ul style="list-style-type: none"> - Überprüfung und Nachrüstung fehlender Umstellhilfen - Bei Neubeschaffung von Weichen sind Zungengleitplatten mit integriertem Rollensystem vorzusehen; trockenlaufende Platten sollen nicht mehr eingesetzt werden - Sichtprüfung des Schmierzustands im Rahmen der periodischen Streckenkontrollen; regelmässige Schmierung sicherstellen - Überwachung der Stellkräfte und Umstellzeiten

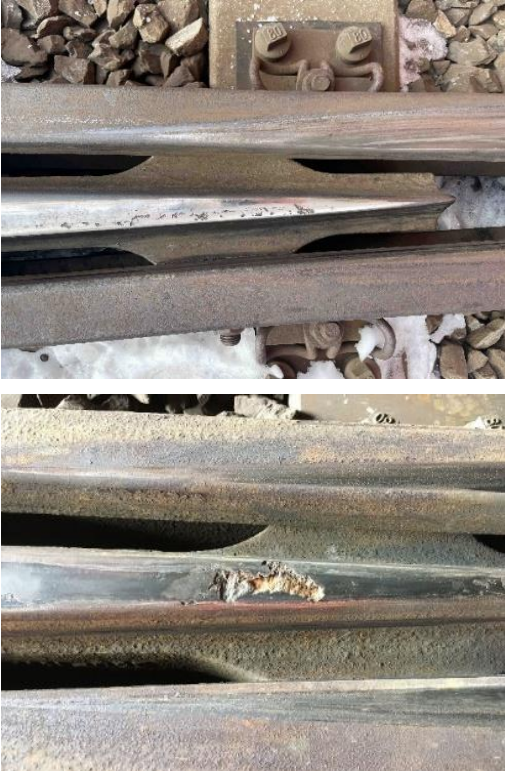
<p><i>Ausbrüche am Herzstück</i></p>

Verortung	- Herzstückbereich	
Verwechslungsmöglichkeiten	- keine	
Mögliche Ursache	<ul style="list-style-type: none"> - Ausbrüche auf Grund von zusammengewachsenen Head Checks [Fehlercode S-1223 / S-2223] - Abblätterung und Ausbrüche auf der Fahrfläche «Spalling» [Fehlercode S-1211 / S-2211] - Fahrkantenausbruch «Shelling» [Fehlercode S-1221 / S-2221] - Fehlerhafte Auftragsschweissung - Schlagbeanspruchung - Mangelhaftes Schleifen 	
Verfahren zur Feststellung	- Visuelle Inspektion	
Unmittelbare Abhilfemassnahme	<p>Korrektive Massnahmen:</p> <ul style="list-style-type: none"> - Fehlerstelle weiter beobachten - Schleifen - Ausbessern durch Auftragsschweissung gem. R RTE 22240 - Wechsel Herzstück inkl. Überprüfung der Werkstoffwahl <p>Präventive Massnahme:</p> <ul style="list-style-type: none"> - Werkstoffwahl - Bewertung Herzstück - Qualität Auftragsschweissungen verbessern - Frühzeitiges und regelmässiges Schleifen von Überwetzungen und kleineren Headchecks

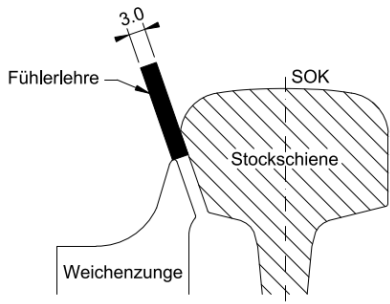
Kontrollvorgang gem. D RTE 22556 [13]	Klaffmassprüfung gem. D RTE 22556

- Klaffmass > 3 mm und/oder Verschlussprobe zeigt Endlage im Stellwerk	- Befahrbarkeit ist nicht gewährleistet - Sollzustand kann durch folgende Massnahmen wieder hergestellt werden: <ul style="list-style-type: none"> • Einstellen Verschlüsse • Zungenschiene richten
	- Klaffmass > 3 mm und/oder Verschlussprobe zeigt Endlage im Stellwerk (Sollzustand kann nicht wieder hergestellt werden.)	- Befahrbarkeit ist nicht gewährleistet - Die Weiche ist zu verschrauben - hZV oder die Verschlüsse auswechseln
- Klaffmass < 3 mm und Verschlussproben zeigen keine Endlage im Stellwerk	- Befahrbarkeit gewährleistet

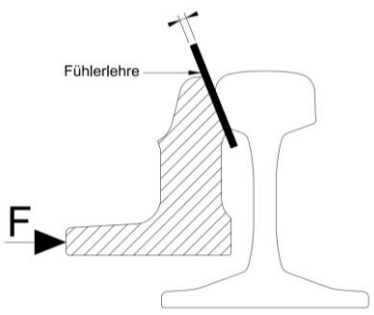
Verschlussprobe gem. D RTE 22556

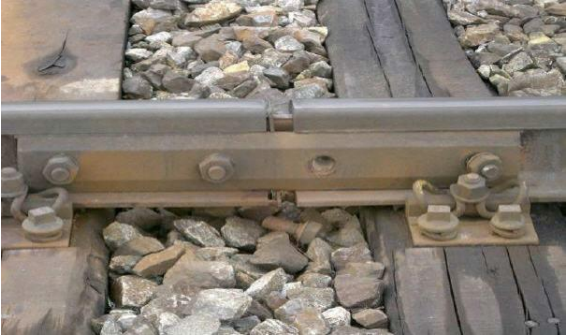
Merkmal	Schädigungen an Bolzen – etwa Risse, Brüche oder Lockerungen – sind häufig Folge dynamischer Belastungen, Korrosion oder Montagefehler. Sie beeinträchtigen die sichere Verbindung zwischen Lasche und Schiene und somit die strukturelle Integrität der Schienenverbindung.	
Bildliche Darstellung [RhB]	<p style="text-align: center;"><i>Fehlender / gebrochener Bolzen an Lasche von Schienenstoss isoliert.</i></p>

Verortung	- Häufig an hochbelasteten Stellen wie Weichen, Übergängen oder Kurven	
Verwechslungsmöglichkeiten	<ul style="list-style-type: none"> - Korrosionsschäden, die nicht zu struktureller Schwächung führen - Schäden an der Lasche oder Isolierzwischenlage, die fälschlich dem Bolzen zugeordnet werden 	
Mögliche Ursache	<ul style="list-style-type: none"> - Materialermüdung durch dynamische Belastung - Korrosion durch Feuchtigkeit und Streusalz - Vibrationen und Stossbelastungen im Betrieb

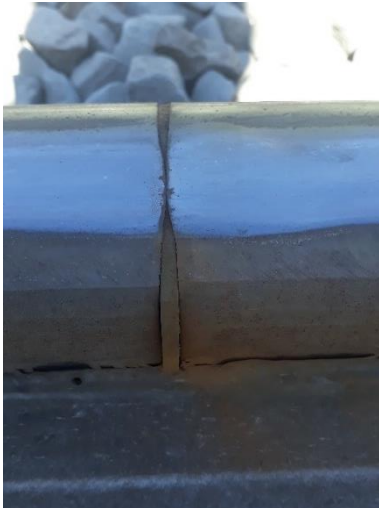
Merkmal	<p>Schädigungen am Isolierstoss (Schienenstoss isoliert mit Lasche) treten in verschiedenen Formen auf und betreffen die Funktion und Integrität der elektrischen Trennung zwischen zwei Schienen. Typische Schadensbilder sind:</p> <ul style="list-style-type: none"> - Gebrochene oder verschlissene Isolierzwischenlagen - Überwalzung im Bereich des Isolierstosses - Offene Isolierstösse mit sichtbarer Lücke <p>Diese Schädigungen können einzeln oder kombiniert auftreten und führen zu elektrischen, mechanischen oder strukturellen Beeinträchtigungen.</p>	
Bildliche Darstellung	<p><i>Überwalzung am Isolierstoss</i></p>

Verortung	<ul style="list-style-type: none"> - Zwischen den Schienenenden im Bereich des Isolierstosses - Direkt unter der Lasche oder zwischen Lasche und Schiene - Häufig an Stellen mit hoher Achslast, schlechter Gleislage oder thermischer Beanspruchung

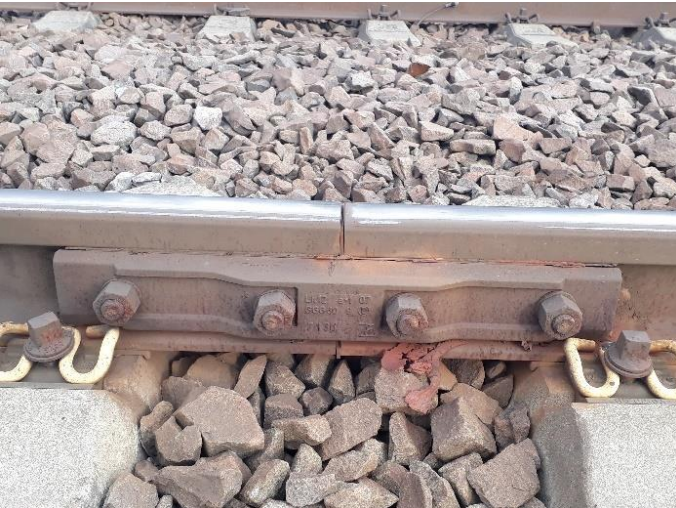
<p><i>Gebrochene oder verschlissene Isolierzwischenlagen</i></p>

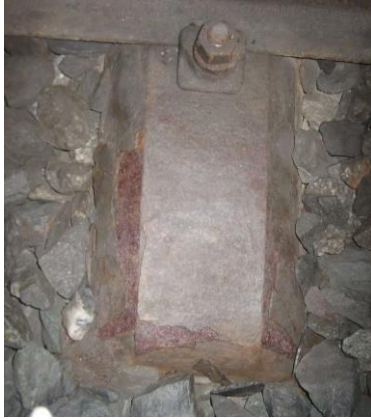
Merkmal	Bei Stahlschwellen kann es gerade im Bereich von Strassen oder in Tunneln aufgrund von Salz oder Tropfwasser zu starker Korrosion kommen, was oft zu Rissen und Löchern führt.	
Bildliche Darstellung [RhB]	<p><i>Korrosion an Stahlschwelle</i></p>

Verortung	<ul style="list-style-type: none"> - Typischerweise ist bei einer Parallelführung von Strasse und Schiene die der Strasse zugewandte Schiene stärker betroffen. - Tunnel - Weitere 	
Verwechslungsmöglichkeiten	<ul style="list-style-type: none"> - Korrosion kann mit oberflächlichen Verschmutzungen oder Verfärbungen verwechselt werden. 	
Mögliche Ursache	<ul style="list-style-type: none"> - Salzbelastung durch Streusalz - Feuchtigkeit und Witterungseinflüsse - Mechanische Belastungen 	
Verfahren zur Feststellung	<ul style="list-style-type: none"> - Visuelle Inspektion - Überprüfung der Spurweite empfohlen

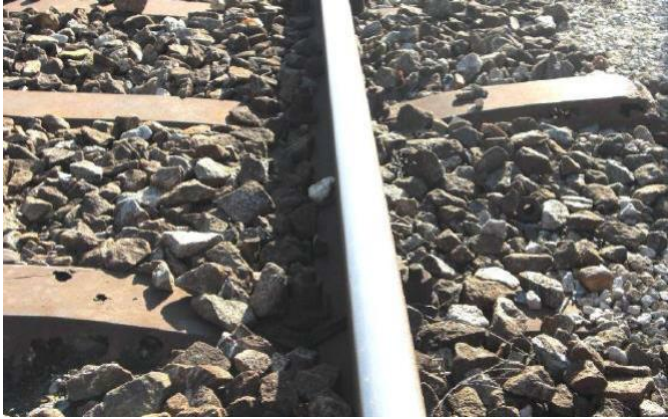
<p><i>Durchgerostete Stahlschwellen</i></p>

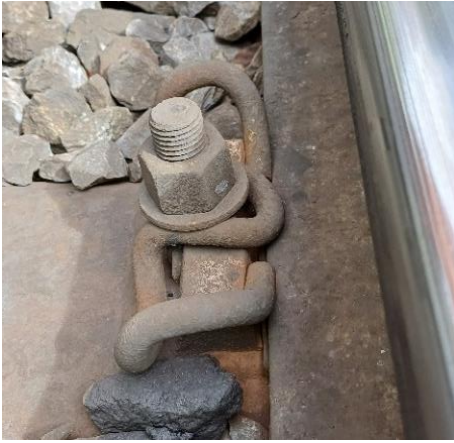
Merkmal	Schäden an Befestigungselementen treten häufig infolge dynamischer Belastungen, Materialermüdung oder Korrosion auf. <ul style="list-style-type: none"> - Defekte Schwellenverschraubung: z. B. abgerissen, verbogen oder beschädigtes Gewinde - Lose Schwellenverschraubung: unzureichende Vorspannung oder vollständiges Lösen. - Defekte Befestigungsverschraubung: beschädigte Schrauben, Muttern oder Gewinde - Lose Befestigungsverschraubung: unzureichende Klemmkraft. - Defekte Unterlegscheiben oder Federringe: gebrochen, verformt oder korrodiert - Defekte Spannklemme: Rissbildung, Materialermüdung oder Spannkraftverlust - Defekte Klemmplatte: Risse, Brüche oder plastische Verformung - Defekte Federringe - Weitere Defekte an Kleisenen 	
Bildliche Darstellung [RhB]	<p><i>Defekte Spannklemme</i></p>

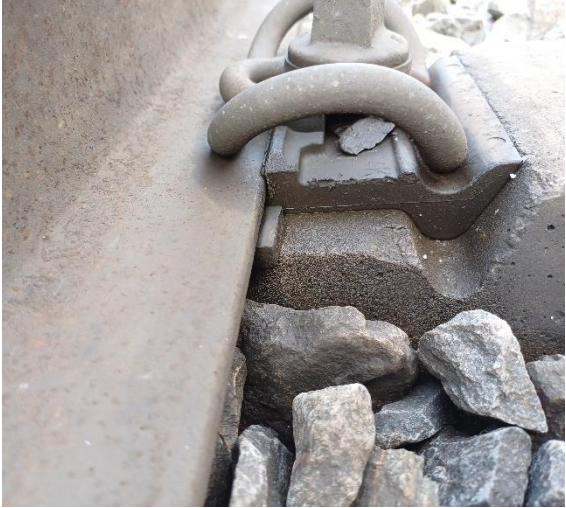
Merkmal	Winkelführungsplatten sind für die seitliche Führung der Schiene verantwortlich und unterliegen insbesondere in engen Bögen und Weichen hohen Querkräften. Schäden wie Risse, Brüche, plastische Verformungen oder übermässiger Verschleiss können die Spurhaltung beeinträchtigen.	
Bildliche Darstellung [RhB]	<p><i>Eingefressene Winkelführungsplatte</i></p>

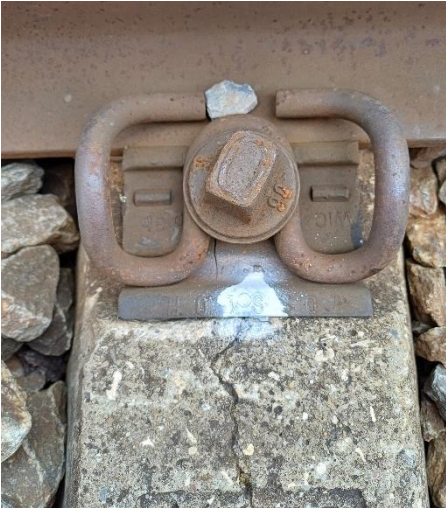
<p><i>Gerissene Winkelführungsplatte</i></p>

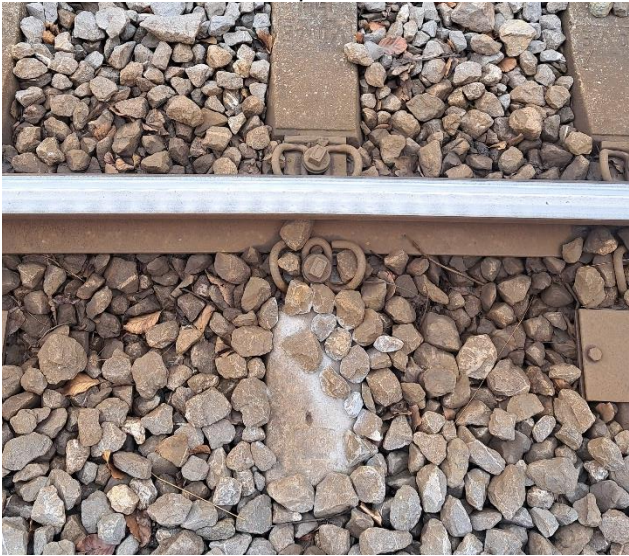
Merkmal	<p>Schotterverschleiss tritt vermehrt in stark belasteten Gleisabschnitten auf und zeigt sich in Form von:</p> <ul style="list-style-type: none"> - Verschlissener Schotter - Abgenutzter Schotter - Rundkorn - Weisse Stellen <p>Verschlissener Schotter ist in der Regel als weisse Stelle im Schotterbett erkennbar, die Ursachen können unterschiedlich sein. Ein Grund kann eine zu geringe Schotterdicke auf festen Untergründen wie Brücken sein (typisch: 0-15 cm UK Schwelle), auch ausgeprägte Schlupfwellen führen zu Schotterzerstörungen. Weitere Ursachen sind ausgefahrene Schienenstösse, die starke Schläge auf den Schotter verursachen.</p>	
Bildliche Darstellung Links: [AB] Rechts: [RhB]	<p style="text-align: center;"><i>Verschlissener Weisser Schotter infolge Schlupfwellen</i></p>

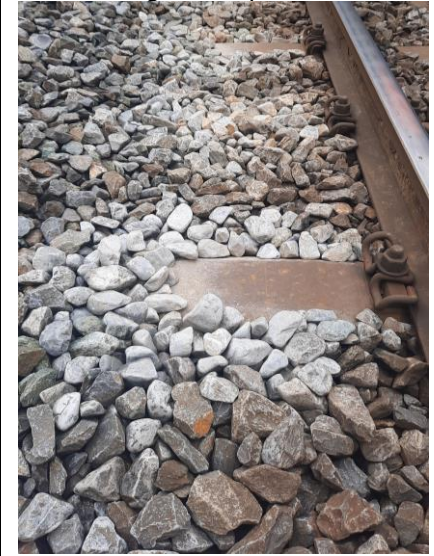
<p style="text-align: center;"><i>Verschlissener Weisser Schotter infolge Schlupfwellen</i></p>

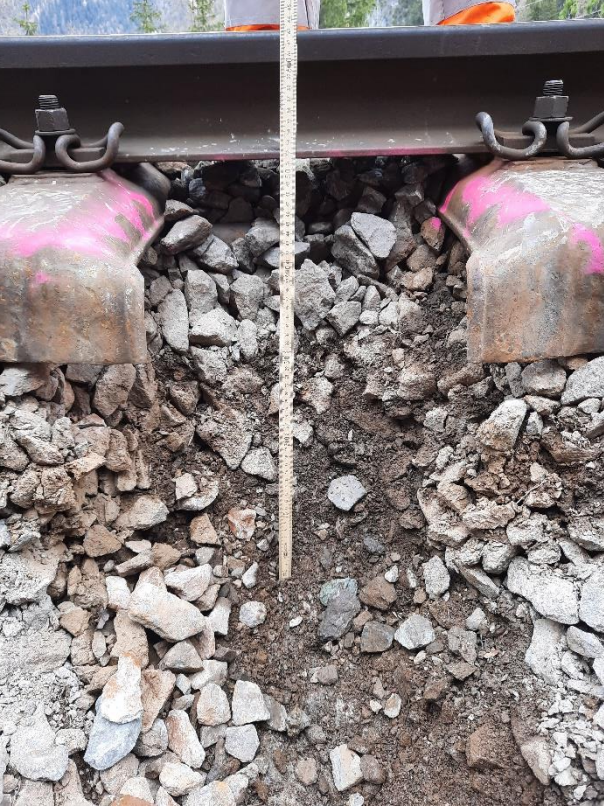
Merkmal	Verschmutzungen können im Schotterbett entstehen, wenn feine Partikel wie Schlamm, Sand oder organisches Material durch betriebliche Belastungen, Umwelteinflüsse oder andere Einflüsse in das Schotterbett gelangen. Die Verschmutzung beeinträchtigt die Funktion des Schotterbetts, indem sie die Wasserdurchlässigkeit verringert, die Elastizität beeinträchtigt oder die Scherfestigkeit sowie die Tragfähigkeit des Materials reduziert.	
Bildliche Darstellung [RhB]	<p><i>Verschmutzung Schotterbett</i></p>

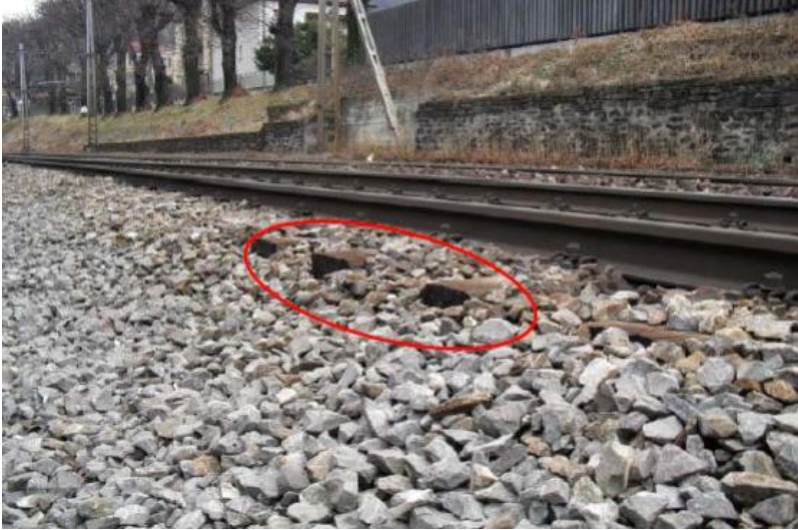
Merkmal	<p>Das Schotterprofil (Normalprofil) beschreibt die Form und Lage des Schotterbetts, das die Schwellen und Schienen einer Eisenbahnstrecke stützt. Ein korrektes Schotterprofil sorgt für die notwendige Stabilität und Drainage, um die Gleislage zu erhalten und die Belastungen durch den Zugverkehr gleichmässig zu verteilen.</p> <p>Nachfolgende Abweichungen sind zu vermeiden:</p> <ul style="list-style-type: none"> - Ungenügende Schottermenge oder Schotterüberfluss - Loses Schotterprofil - Höhe und Neigung der Schotterkrone - Schotterüberfluss
Bildliche Darstellung [RhB]	<p style="text-align: center;"><i>Ungenügendes Schotterprofil</i></p>

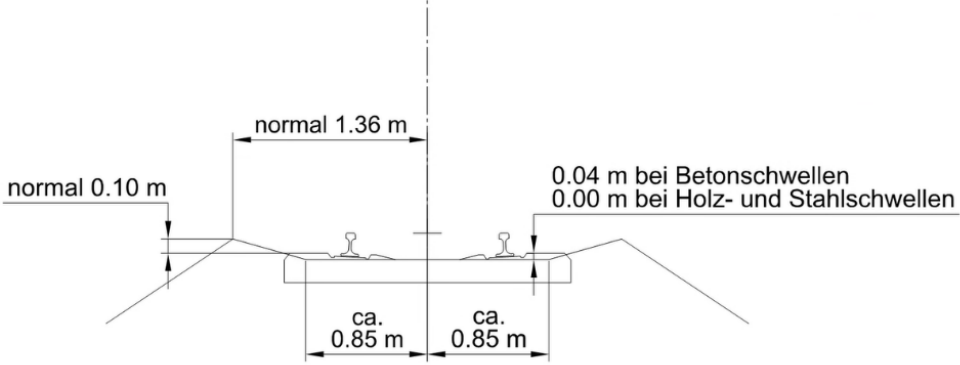
Verfahren zur Feststellung R RTE 21110 [16]	<ul style="list-style-type: none"> - Visuelle Inspektion - Abgleich gemäss den Anforderungen nach R RTE 21110 [16] Anhang A7 <div style="text-align: center;">

</div> <p>Abbildung A7-4</p> <p style="text-align: center;"><i>[R RTE 21110 Vorabzug]</i></p> <p>Die Schotterflanke ist mit einer Neigung von 2:3 auszuführen. Gegenüber einem Perronwinkel oder einem Schottertrog auf Brücken erfolgt beim freien Schotterlager die horizontale Auswanderung des Schotters.</p>

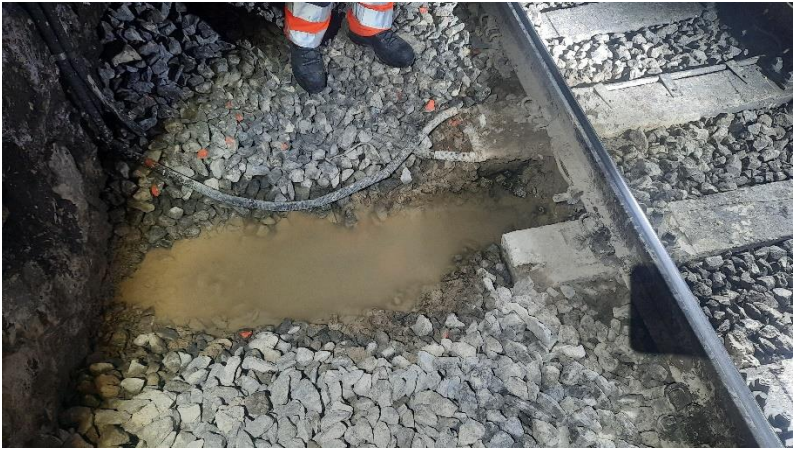
Merkmal	<p>Eine mangelhafte Entwässerung im Bereich Fahrbahn und Unterbau kann die langfristige Stabilität und Sicherheit der Gleisanlage erheblich beeinträchtigen. Die folgenden Merkmale beschreiben typische Schadensbilder und deren Auswirkungen.</p> <ul style="list-style-type: none"> - Stabilitätsprobleme: Wasseransammlungen können die Stabilität des Schotterbetts beeinträchtigen, was zu Gleisverwerfungen und einer ungleichmässigen Gleislage führen kann. - Erosion: Übermässiges Wasser kann die Schottersteine erodieren und wegspülen, was die Tragfähigkeit des Gleisbetts verringert. - Frostschäden: In kalten Regionen kann stehendes Wasser gefrieren und das Gleisbett beschädigen, was zu kostspieligen Reparaturen führt. - Vegetationswachstum: Feuchte Bedingungen fördern das Wachstum von Pflanzen im Gleisbett, was die Wartungskosten erhöht und die Gleissicherheit beeinträchtigen kann. 	
Bildliche Darstellung [RhB]	<p><i>Wasseransammlung</i></p>
