Systemführerschaft Interaktion Fahrzeug/Fahrweg Meterspur
Projekt: 3 Grundlagen Rad / Schiene
Modul: 3 Kontaktmechanische Interaktion

Catalogo dei danni Interazione – Superfici di contatto ruota e rotaia

ID:	RAILplusSF-00119	
Data / Stato:	19.03.2026 / Freigegeben	Numero di pagine 65
Livello di diffusione	Öffentlich	
Autore:	Alessandro Bianchi / Rhätische Bahn AG Lukas Sing / Rhätische Bahn AG	
Verificato:	Roland Müller / Gleislauftechnik Müller	-
Approvato:	Friedrich-Christian Walther / Zentralbahn

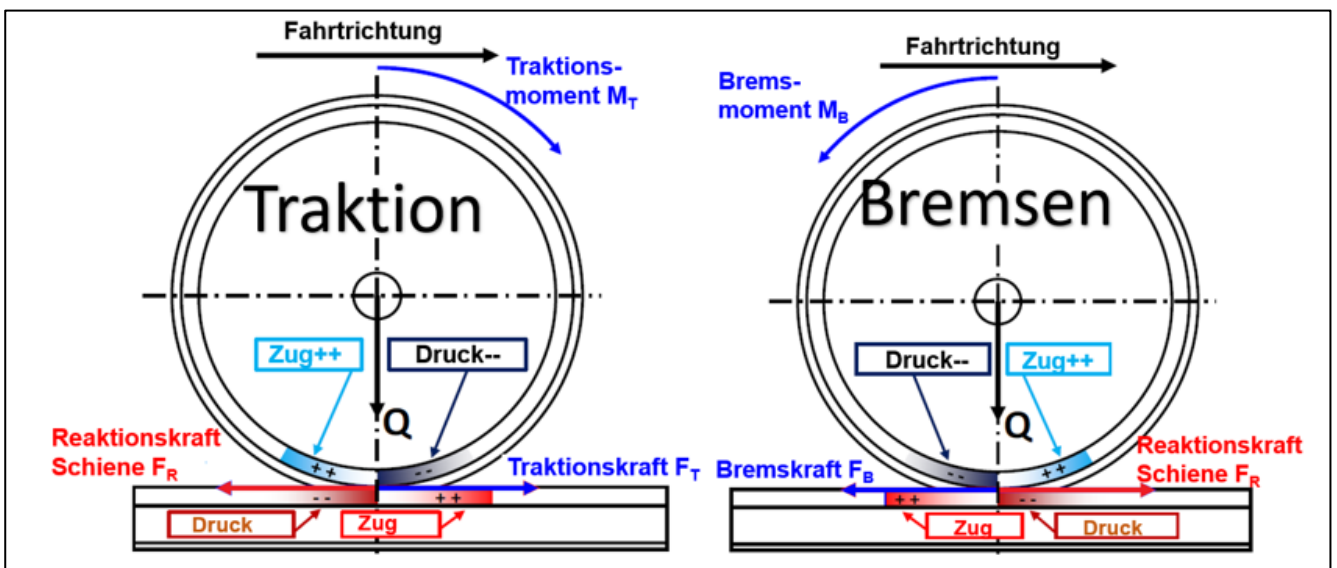
Figura 11: Sollecitazioni di trazione e compressione su ruota e rotaia durante l'accelerazione (sinistra) e la frenata (destra)

Durante l'accelerazione, l'area di contatto della ruota si comprime prima di entrare in contatto con la rotaia, mentre l'area di contatto già in contatto con la rotaia si estende. Le forze reattive della ruota sulla rotaia (rappresentate in rosso, Figura 11) agiscono con la stessa intensità ma in direzione opposta sul materiale della rotaia. La superficie di contatto della rotaia già in contatto con la ruota viene compressa, mentre l'area della rotaia che deve ancora entrare in contatto con la ruota si estende. Durante la frenata, le tensioni agiscono nello stesso modo, ma in direzione opposta.

La Figura 11 mostra le forze e le tensioni che agiscono su ruota e rotaia durante l'accelerazione (trazione a sinistra) e la decelerazione (frenatura a destra).

Questo alternarsi di trazione e compressione sulle superfici di contatto di ruota e rotaia dovuto alle forze di aderenza, prima che una cricca (su ruota e/o rotaia) entri nella zona di contatto o dopo che una cricca esca dalla zona di contatto, è illustrato qui, per semplicità, per i casi di trazione e frenatura. Se su una cricca agisce una tensione di trazione prima che essa entri nella zona di contatto ruota/rotaia, la cricca si apre. Se su una cricca agisce una tensione di compressione prima che entri nella zona di contatto ruota/rotaia, la cricca si chiude. Se nel frattempo nella cricca aperta, prima che entri nella zona di contatto, penetra acqua o lubrificante, la cricca si chiude durante il passaggio sulla superficie di contatto. In questo stato, il mezzo penetrato non può fuoriuscire e, a causa della sua incomprimibilità, la cricca si espande e si allunga (vedi Figura 12). Questo fenomeno durante trazione e frenatura si verifica in modo analogo anche durante la percorrenza di curve, a causa delle forze di aderenza (T_1 e T_2 Figura 4).

In caso di trazione (vedi Figura 11) la cricca sulla rotaia si apre a causa delle forze di aderenza (forza di trazione) prima che venga passata sopra dalla ruota. Durante il passaggio della ruota, la cricca si chiude e cresce a causa del cosiddetto effetto idrodinamico. Durante la frenatura, questo fenomeno si verifica sulla ruota. Per questo motivo, le cricche sulle ruote crescono soprattutto durante la frenatura, parallele all’asse nella Zona 3 (vedi Figura 16). Se tali cricche sono presenti, possono crescere solo se non vengono ostacolate dall’usura. Nella Figura 13 nell’area del piano del cerchio di misura (Zona 3, RCF 3) sono visibili cricche parallele all’asse e in parte già delle cavità. Queste cricche appaiono affilate, indicativo di una scarsa usura in questa zona. Se vi fosse sufficiente usura, le cricche apparirebbero smussate, indicando un equilibrio tra progressione della cricca e usura. Con la prova tattile può essere valutato se le cricche sono in grado di crescere o meno (affilate = capaci di crescere, smussate = incapaci di crescere).

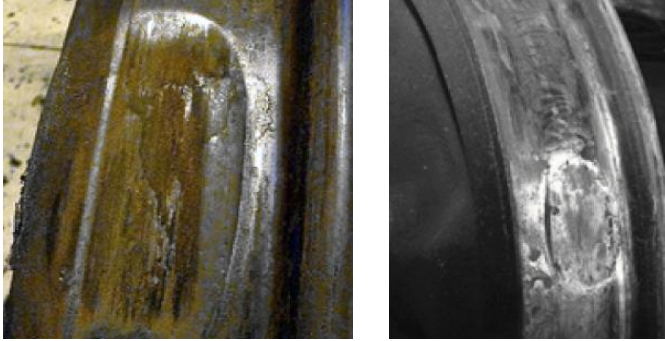
Caratteristica	La superficie di rotolamento è appiattita e sono visibili una o più aree ovali. Ciò significa che può comparire una o più piattezze lungo la circonferenza della ruota. Sul bordo perimetrale della piattezza può essere presente una transizione netta (piattezza “fresca”) oppure graduale (piattezza “consumata”).		
Rappresentazione grafica EN-15313 [4]

Localizzazione	<ul style="list-style-type: none"> - In generale, le piattezze si presentano su entrambi i lati di un asse, nelle zone 3 e 4. Talvolta, tuttavia, può manifestarsi una piattezza solo su una ruota dell'assile (frenatura unilaterale con zeppe) 		
Possibili confusioni	<ul style="list-style-type: none"> - Appiattimenti singoli [Codice errore R-1102], quando la lunghezza ammessa della piattezza viene ampiamente superata. 		
Possibile causa	<p>Una piattezza è causata dallo slittamento della ruota bloccata sulla rotaia.</p> <ul style="list-style-type: none"> - Freno bloccato (piattezza visibile su entrambe le ruote esattamente opposte) - Guasto al sistema antislittamento (piattezza visibile su entrambe le ruote esattamente opposte) - Freno a mano inserito (piattezza su entrambe le ruote esattamente opposte) - Frenatura con zoccolo su un solo lato (piattezza solo su una ruota)

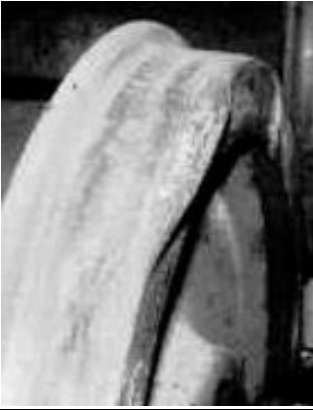
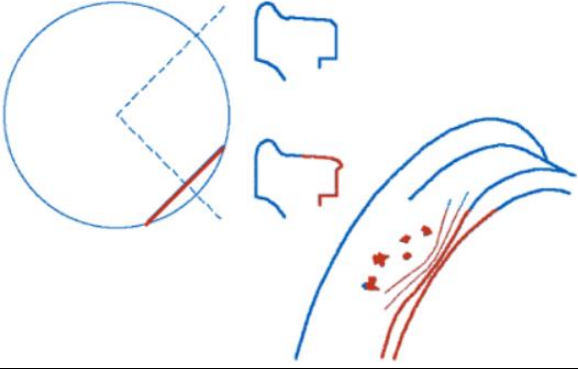
Caratteristica	Appiattimenti singoli lungo la circonferenza della ruota sono conseguenza di disturbi nel sistema frenante o di proprietà materiali non omogenee. Ogni rotazione della ruota genera un carico d'urto, causando rumore, danni alla superficie di rotolamento e al carrello, oltre a un peggioramento del comfort. Simili sono gli effetti quando sulla superficie di rotolamento si verificano maggiori scheggiature. La profondità di un tipico appiattimento è maggiore di quella di una flangia piatta e può raggiungere 4-5 mm.	
Rappresentazione grafica Sinistra: EN-15313 [4] Destra: Roland Müller

Localizzazione	- Lungo la circonferenza della ruota, zone 1, 3 e 4	
Possibili confusioni	<ul style="list-style-type: none"> - Punto piatto [Codice errore: R-1101] - Scagliamenti (Spalling) [Codice errore: R-1110] 	
Possibile causa	<ul style="list-style-type: none"> - Resistenza del materiale insufficiente o proprietà del materiale difformi nella zona danneggiata - In rari casi, formazione di appiattimenti unilaterali - Formazione di separazioni del materiale sotto la superficie di rotolamento

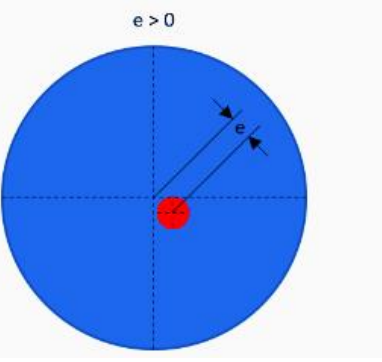
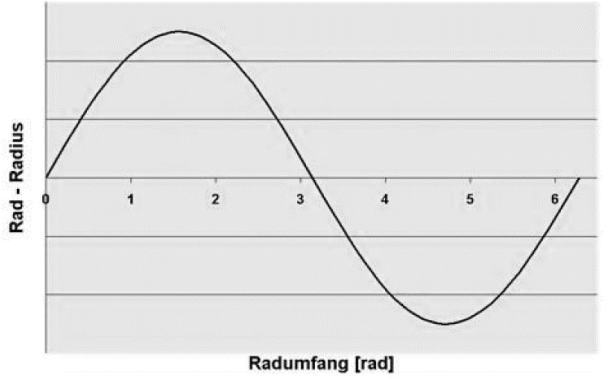
3.3.1.3 Eccentricità [Codice errore R-1103]

Caratteristica	<p>Le eccentricità appartengono al gruppo delle deviazioni periodiche della circolarità. L'eccentricità rappresenta una deviazione del raggio con una lunghezza d'onda corrispondente alla circonferenza della ruota. Srotolata, questa deviazione della circolarità appare come un'onda sinusoidale lungo la circonferenza della ruota. La presenza di eccentricità implica una distribuzione di massa non uniforme rispetto al centro dinamico di rotazione del carrello, il che corrisponde alla presenza di uno squilibrio.</p>	
Rappresentazione grafica Sinistra: RAILplus Destra: UIC B 169/DT 405 [5]

Localizzazione	- Tutta la circonferenza della ruota	
Possibili confusioni	- Se durante la misurazione della circolarità viene rilevata solo l'ampiezza, esiste il rischio di confusione con altri tipi di deviazioni di rotondità	
Possibile causa	Produttivo - Eccentricità del foro del mozzo - Eccentricità della sede della ruota - Eccentricità del foro di centraggio sul lato dell'albero - Sbilanciamento eccessivo

Metodo di rilevamento	- Misurazione della circolarità - Vibrazioni strutturali del carrello (prima frequenza propria di flessione)	
Misura correttiva	Misura correttiva: - Reprofilatura - Equilibratura in caso di eccessivo sbilanciamento Misura preventiva: - Garantire il centraggio del gruppo ruota durante la lavorazione	
Conseguenze	Material rotabile - Influenza sul comfort di marcia se la combinazione tra eccentricità e velocità di marcia genera una frequenza vicina alla frequenza propria della cassa del veicolo Infrastruttura - Nessuna Ambiente - Nessuna	
Raccomandazione Da EN 13262 [6] Valori per scartamento normale - $V_{max} \leq 120$ km/h	Max. Sbilanciamento 125 gm	Proseguire la marcia, pianificare la reprofilatura delle ruote (R0) se possibile, oppure pianificare la sostituzione del gruppo ruota (RT). Durante la lavorazione garantire il centraggio del gruppo ruota, eliminare lo sbilanciamento e verificare nuovamente la circolarità.

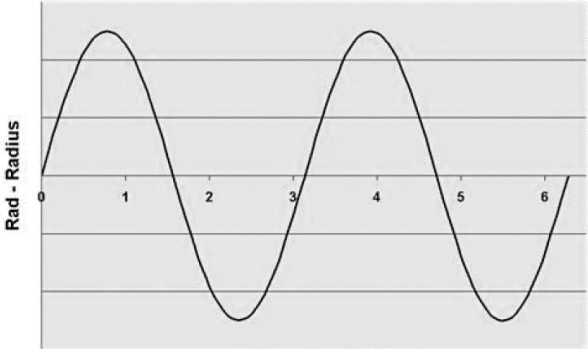
3.3.1.4 Ovalità [Codice errore R-1104]

Caratteristica	Le ovalità appartengono al gruppo delle deviazioni periodiche della rotondità. L'ovalità ("a forma d'uovo") rappresenta una deviazione del raggio con una lunghezza d'onda pari alla metà della circonferenza della ruota. Nella distesa si manifesta come due onde sinusoidali lungo la circonferenza della ruota.	
Rappresentazione grafica Sinistra: RAILplus Destra: UIC B 169/DT 405 [5]

Localizzazione	- Tutta la circonferenza della ruota	
Possibili confusioni	- Se nella misurazione della cilindricità viene rilevata solo l'ampiezza, esiste il rischio di confusione con altri tipi di deviazioni della rotondità	
Possibile causa	- Dovuto alla produzione, ad esempio a causa della serraggio a due ganasce durante la profilatura e la riprofilatura	
Metodo di rilevamento	- Misurazione della cilindricità	
Misura correttiva	Misura correttiva: - Riprofilatura Misura preventiva: - Miglioramento del processo di profilatura

Conseguenze	Material rotabile - Influenza sul comfort di marcia, se la combinazione di ovalità e velocità di marcia porta a una frequenza vicina alla frequenza propria della cassa del veicolo Infrastruttura - Nessuna Ambiente - Nessuna	
Raccomandazione	Se presente	proseguire la marcia, pianificare la riprofilatura delle ruote (R0) – se possibile – oppure pianificare la sostituzione del carrello (RT). Dopo la riprofilatura, misurare nuovamente la rotondità.

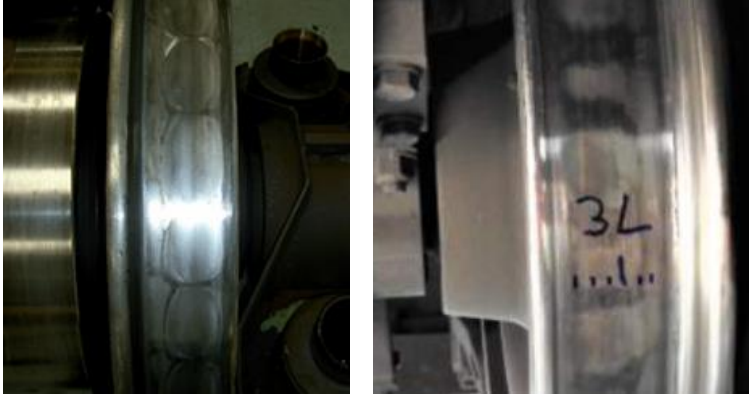
3.3.1.5 Poligoni [Codice errore: R-1105]

Caratteristica	Sulla circonferenza della ruota si presentano deviazioni periodiche della rotondità, visibili nella rappresentazione della cilindricità come curve sinusoidali approssimativamente periodiche lungo la circonferenza. La determinazione delle componenti periodiche è possibile mediante un'analisi di Fourier della registrazione della cilindricità. La lunghezza d'onda della deviazione della rotondità varia da pochi centimetri fino a circa un metro. Rappresentanti classici delle deviazioni periodiche della rotondità sono i poligoni a 3 punte (tripla onda sinusoidale lungo la circonferenza della ruota) o i poligoni da 5 fino a 28 punte.	
Rappresentazione grafica Sinistra: RTE 41500 [1] Destra: RAILplus

Localizzazione	- Lungo la circonferenza della ruota, zone 3 e 4	
Possibili confusioni	- Se nella misura della cilindricità viene rilevata solo l'ampiezza, c'è il rischio di confusione con altri tipi di deviazioni della rotondità.

Possibile causa	<ul style="list-style-type: none"> - Carrucole disallineate - Con l'eccezione dei poligoni a tre punte, i poligoni multipli sono causati dalle forze di slittamento tra ruota e rotaia. - Frequenti passaggi in curve strette 	
Metodo di rilevamento	<ul style="list-style-type: none"> - Misura della cilindricità - Con impianti fissi di rilevamento sui binari - Con l'udito (rumore all'interno del veicolo e nell'ambiente) - In stadio avanzato, a occhio nudo (scheggiature) - A occhio nudo (direttamente sulla superficie di rotolamento o tramite caratteristiche secondarie, ad es. perni lucidi, tracce di olio sul mozzo/filtrazioni di grasso) - Con l'udito - Segnalazioni da personale locomotiva/treno (ticket) - Rumore e vibrazioni 	
Misura correttiva	Misura correttiva: <ul style="list-style-type: none"> - Reprofilatura - Manutenzione del telaio Misura preventiva: <ul style="list-style-type: none"> - Regolabilità radiale dei carrelli - Condizionamento della testa rotaia - Uso di materiali di ruota dure

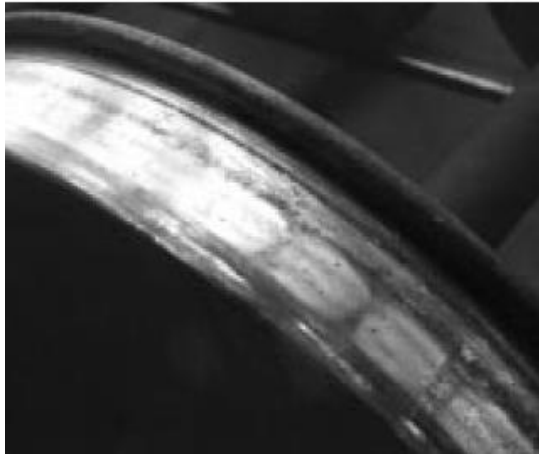
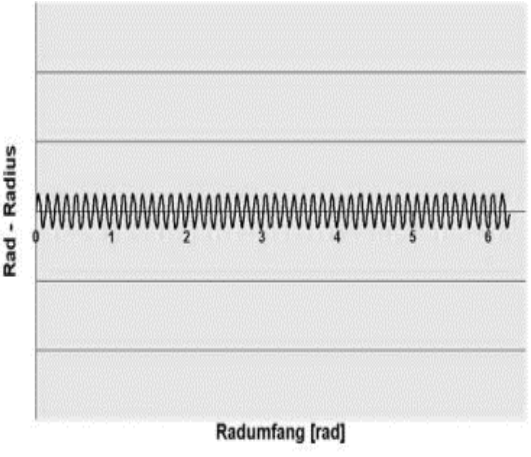
3.3.1.6 Poligoni – Deviazioni di rotondità a breve lunghezza d'onda [Codice errore: R-1106]

Caratteristica	Le deviazioni della rotondità periodiche a corta lunghezza d'onda sono generalmente caratterizzate da una piccola ampiezza. La lunghezza d'onda della deviazione della rotondità è al massimo di pochi centimetri (circa 5–8 cm). Rappresentante classico delle deviazioni della rotondità a corta lunghezza d'onda sono le scanalature da frenata causate dalle ganasce in ghisa.	
Rappresentazione grafica Sinistra: Roland Müller Destra: UIC B 169/DT 405 [5]

Localizzazione	- Lungo la circonferenza della ruota, zone 3 e 4	
Possibili confusioni	- Se durante la misurazione della circolarità viene rilevata solo l'ampiezza, esiste il rischio di confusione con altri tipi di deviazioni della rotondità (ad es. poligoni a lunga onda)	
Possibile causa	- Scanalature da frenata causate da freni a ceppo con ganasce in ghisa	
Metodo di rilevamento	- Controllo visivo - Impianto di rilevamento delle emissioni sonore - Con l'udito (rumore di rotolamento aumentato)

Misura correttiva	Misura correttiva: - Reprofilatura (dopo la reprofilatura le scanalature da frenata si ripresenteranno) Misura preventiva: - Considerare la sostituzione delle ganasce in ghisa con ganasce composite - A lungo termine (se possibile) passaggio a freni a disco	
Conseguenze	Material rotabile - Rumore all'interno del veicolo Infrastruttura - Analogamente alle scanalature sulle rotaie. A differenza dei Poligoni [Codice errore: R-1105] l'ampiezza del danno è troppo piccola per generare frequenze rilevanti nella sovrastruttura Ambiente - Aumento delle emissioni sonore	
Raccomandazione	In caso di rumore elevato all'interno del veicolo o nell'ambiente circostante, controllare il veicolo. Le scanalature da frenata sono visibili durante il controllo visivo	- Continuare la marcia, pianificare la reprofilatura delle ruote (R0) se possibile o sostituire il carrello (RT) - Conversione delle ganasce in ghisa in ganasce composite

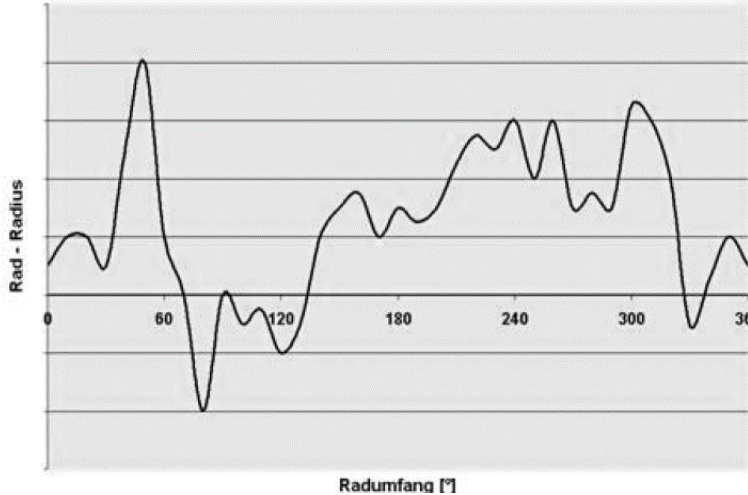
3.3.1.7 Deviazioni di rotondità stocastiche [Codice errore R-1107]

Caratteristica	Le deviazioni stocastiche della rotondità si manifestano nella rappresentazione del profilo di circolarità come fluttuazioni irregolari del raggio lungo la circonferenza. Una scomposizione di Fourier della deviazione stocastica della rotondità non fornisce informazioni significative.	
Rappresentazione grafica UIC B 169/DT 405 [5]

Poiché questo tipo di deviazione della rotondità non è riconoscibile a occhio nudo, nella figura accanto è mostrato un esempio di questo danno alla ruota. Nella figura è visibile l'errore stocastico della deviazione dal raggio nominale in funzione della circonferenza della ruota.
Localizzazione	- Lungo la circonferenza della ruota, zone 3 e 4	
Possibili confusioni	- Se durante la misurazione della circolarità viene rilevata solo l'ampiezza, esiste il rischio di confusione con altri tipi di deviazioni della rotondità	
Possibile causa	<ul style="list-style-type: none"> - Disomogeneità nel comportamento di usura e resistenza lungo la circonferenza della ruota - Sollecitazioni eccezionali di breve durata

Metodo di rilevamento	<ul style="list-style-type: none"> - Misurazione della circolarità - Impianti di rilevamento fissi lungo il binario - Con l'udito 	
Misura correttiva	<p>Misura correttiva:</p> <ul style="list-style-type: none"> - Reprofilatura <p>Misura preventiva:</p> <ul style="list-style-type: none"> - Uso di materiali migliorati - Evitare sollecitazioni eccezionali 	
Conseguenze	<p>Material rotabile</p> <ul style="list-style-type: none"> - Comfort di marcia, vibrazioni nel carrello passeggeri <p>Infrastruttura</p> <ul style="list-style-type: none"> - Vibrazioni nella sovrastruttura con frequenze di 60-80 Hz (a seconda del numero, dimensione dei poligoni e velocità di marcia) <p>Ambiente</p> <ul style="list-style-type: none"> - Rumore, vibrazioni 	
Raccomandazione	Se presente	<p>È riconoscibile un pattern con difetti singoli dominanti o difetti periodici?</p> <ul style="list-style-type: none"> - Punto piatto [Codice errore: R-1101] - Appiattimenti singoli [Codice errore R-1102] - Eccentricità [Codice errore R-1103] - Ovalità [Codice errore R-1104] - Poligoni [Codice errore: R-1105] - Poligoni – Deviazioni di rotondità a breve lunghezza d'onda [Codice errore: R-1106] <p>Vedere le raccomandazioni per la correzione di questo errore</p>

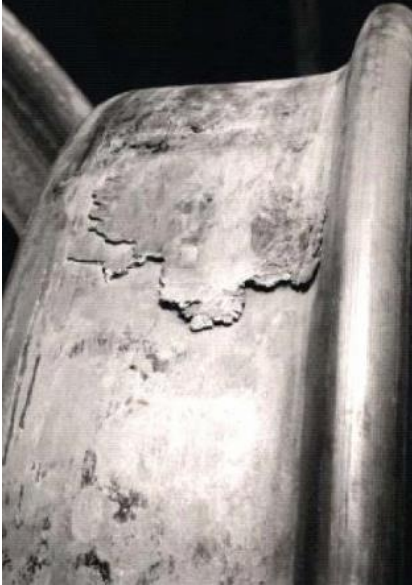
3.3.2 Accumulo di materiale [Codice errore: R-1108]

Caratteristica	<p>La superficie di rotolamento presenta accumuli di materiale sotto forma di sovrastrutture di materiale dei pattini dei freni o della rotaia.</p> <p>Gli accumuli di materiale possono comparire singolarmente o più volte (spesso a distanza regolare) lungo la superficie di rotolamento. Gli accumuli di materiale indicano sovraccarichi termici delle ruote.</p>	
Rappresentazione grafica UIC B 169/DT 405 [5]

Localizzazione	<ul style="list-style-type: none"> - Lungo la circonferenza della ruota, soprattutto Zone 3 e 4 	
Possibili confusioni	<ul style="list-style-type: none"> - Punto piatto [Codice errore: R-1101] con spostamento di materiale - Appiattimenti singolari [Codice errore R-1102] 	
Possibile causa	<ul style="list-style-type: none"> - Scorrimento della ruota sulla rotaia (slittamento, rotazione a scatti o lenta) - Materiale della ruota, della rotaia o dei pattini dei freni surriscaldato e staccato, che provoca saldature puntiformi nei punti localmente surriscaldati della superficie di rotolamento - Flusso del materiale della ruota a causa dell'azione dei freni - Irregolarità nel sistema frenante, inclusi errori di manovra - Errori di trasmissione nella gestione della forza di trazione e frenatura nei treni reversibili - Coppia di materiali non idonea tra i pattini dei freni e il materiale della ruota o del cerchio

Metodo di rilevamento	<ul style="list-style-type: none"> - A occhio nudo - A udito - Attraverso sistemi di rilevamento fissi 	
Misura correttiva immediata	<p>Misura correttiva:</p> <ul style="list-style-type: none"> - Reprofilatura - Gli accumuli di materiale di piccola entità possono essere eliminati dall'azione dei pattini dei freni <p>Misura preventiva:</p> <ul style="list-style-type: none"> - Individuare la causa (es. pattino dei freni non idoneo) e correggerla 	
Conseguenze	<p>Material rotabile</p> <ul style="list-style-type: none"> - Comfort di marcia, componenti del carrello allentati, rottura molle, rottura della ruota <p>Infrastruttura</p> <ul style="list-style-type: none"> - Simile ai punti piatti singolari <p>Ambiente</p> <ul style="list-style-type: none"> - Rumore, vibrazioni 	
Raccomandazione	Se presente	Mettere immediatamente fuori servizio e reprofilarle le ruote (R0) o, se necessario, sostituire il carrello (RT). Vedere anche Appiattimenti singolari [Codice errore R-1102]

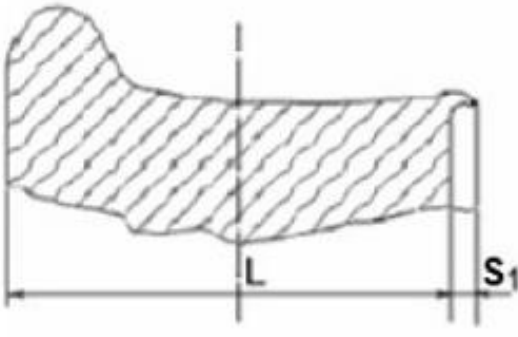
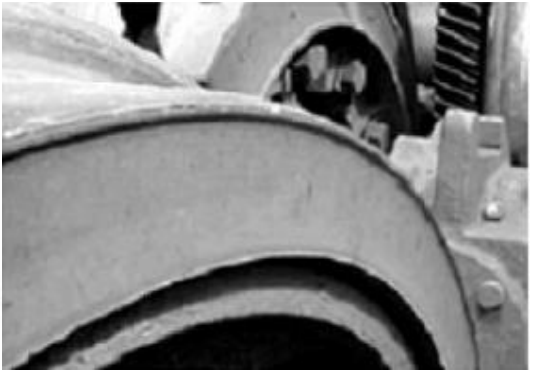
3.3.3 Rullatura [Codice errore: R-1109]

Caratteristica	Spostamento del materiale verso la parte esterna del cerchio/ del bordo del cerchione lungo tutta la circonferenza oltre l'area della smussatura (smussatura non più visibile o solo parzialmente riconoscibile). Le sovrappressioni/rigonfiamenti si presentano frequentemente in combinazione con il cavo di rotolamento.	
Rappresentazione grafica UIC B 169/DT 405 [5]

Localizzazione	- Inclinazione esterna, smussatura, faccia frontale del bordo del cerchio e del cerchione	
Possibili confusioni	- Appiattimenti singoli [Codice errore R-1102]	
Possibile causa	<ul style="list-style-type: none"> - Elevato slittamento laterale dell'assale (per la marcia in curve strette) - Errata posizione dell'assale - Resistenza del materiale troppo bassa rispetto al carico e al diametro della ruota - Geometria sfavorevole del profilo della ruota - Sovraccarico permanente - Materiale della ruota troppo morbido - Differenze eccessive di diametro tra le due ruote dello stesso assale

Metodo di rilevamento	<ul style="list-style-type: none"> - A occhio nudo - Misurazione della larghezza del bordo del cerchio / cerchione 	
Misura correttiva immediata	Misura correttiva: <ul style="list-style-type: none"> - Riprofilatura delle ruote - Tornitura delle sovrappressioni / rigonfiamenti Misura preventiva: <ul style="list-style-type: none"> - Eventuale modifica del materiale della ruota 	
Conseguenze	Material rotabile <ul style="list-style-type: none"> - Le rigonfiature possono staccarsi e volare durante la marcia, provocando lesioni alle persone Infrastruttura <ul style="list-style-type: none"> - Le rigonfiature possono staccarsi e volare durante la marcia, provocando lesioni alle persone Ambiente <ul style="list-style-type: none"> - Nessuna 	
Raccomandazione	Rigolatura / Rigonfiamento ($s_1 \geq 5\text{mm}$)	Immediata messa fuori servizio e riprofilatura delle ruote (R0) o, se necessario, sostituzione dell'assale (RT)

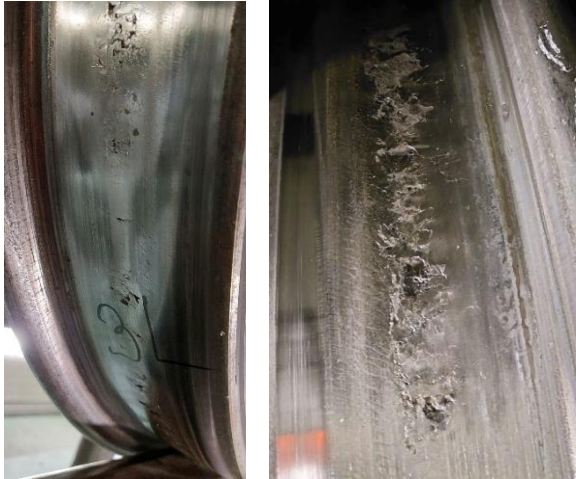
3.3.4 Scagliamenti (Spalling) [Codice errore: R-1110]

Caratteristica	Dalla superficie di rotolamento si distaccano, a causa di fatica del materiale o di sovraccarico, piccole porzioni di materiale. Da singoli difetti possono svilupparsi scheggiature più profonde e cavità. Le scheggiature si presentano prevalentemente singolarmente o in modo circonferenziale nella zona centrale della superficie di rotolamento. Le cavità possono svilupparsi da scheggiature e in corrispondenza di danni dovuti a punti piatti o appiattimenti singolari. Le scheggiature si originano principalmente da una singola fessura sotto la superficie della ruota. Nella zona in cui si manifesta questo tipo di danneggiamento non sono presenti cricche da fatica da contatto (RCF).	
Rappresentazione grafica Sinistra e centro: Roland Müller Destra: EN-15313 [4]Fehler! Verweisquelle konnte nicht gefunden werden.	<i>Scheggiature locali / Scheggiature circonferenziali</i>

Localizzazione	- Lungo la circonferenza della ruota, soprattutto nelle zone 3 e 4	
Possibili confusioni	- Delaminazione [Codice errore R-1111] - Punto piatto [Codice errore: R-1101] - Appiattimenti singolari [Codice errore R-1102] - Impronte (Indentazioni) sulla superficie di rotolamento della ruota [Codice errore: R-1112]	
Possibile causa	- Le scheggiature si formano come conseguenza di danneggiamenti della superficie di rotolamento dovuti a sollecitazioni meccaniche – fatica da contatto volvente RCF (sovraccarico, fatica del materiale)	
Metodo di rilevamento	- A occhio nudo - Con l'udito - Con impianti di rilevamento fissi nella via - Comfort di marcia, rumore, vibrazioni	
Misura correttiva immediata	Misura correttiva: - Riprofilatura Misura preventiva: - Miglioramento delle proprietà del materiale - Miglioramento della meccanica del contatto ruota-rotaia - Evitare sovraccarichi meccanici	
Conseguenze	Material rotabile - Comfort di marcia, componenti del carrello allentati e rottura delle molle Infrastruttura - Da chiarire Ambiente - Rumore, vibrazioni

Raccomandazione	Scheggiature chiaramente visibili	Immediata messa fuori servizio e riprofilatura delle ruote (R0) o, se necessario, sostituzione dell'assale (RT)
	Scheggiature con potenziale di crescita	Proseguire la marcia, pianificare la riprofilatura delle ruote (R0) – se possibile – oppure la sostituzione dell'assale (RT)

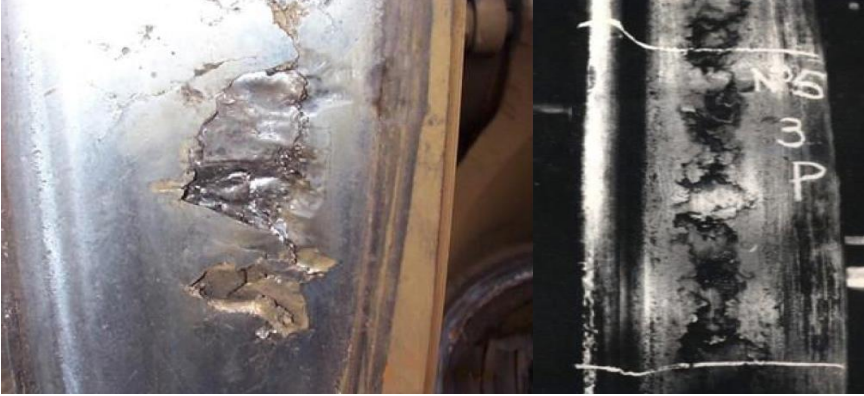
3.3.5 Delaminazione [Codice errore R-1111]

Caratteristica	<p>Si tratta di un difetto che si manifesta prevalentemente lungo l'intera circonferenza della ruota, nella zona di contatto con la rotaia, caratterizzato dalla presenza di cricche a forma di spina di pesce o a forma di "C". Con l'evoluzione di questi difetti si formano scaglie metalliche saldate, che successivamente si staccano dalla superficie di rotolamento. Queste scaglie distaccate risultano talvolta saldate e sovrapposte tra loro e possono accumularsi a pacchetti sul ceppo frenante. Nello stadio finale, l'aspetto del danno da sfogliatura somiglia molto a quello delle scheggiature.</p>	
Rappresentazione grafica UIC B 169/DT 405 [5]

Localizzazione	<ul style="list-style-type: none"> - Lungo la circonferenza della ruota, soprattutto nelle zone 3 e 4 	
Possibili confusioni	<ul style="list-style-type: none"> - Scagliamenti (Spalling) [Codice errore: R-1110] - Punto piatto [Codice errore: R-1101] - Appiattimenti singolari [Codice errore R-1102] - Impronte (Indentazioni) sulla superficie di rotolamento della ruota [Codice errore: R-1112]

Possibile causa	<ul style="list-style-type: none"> - Danneggiamenti della superficie di rotolamento dovuti a sollecitazioni termiche e/o meccaniche <ul style="list-style-type: none"> ▪ Sollecitazioni termiche (effetto del calore dovuto a slittamento, pattinamento o eccessivo slittamento) ▪ Sollecitazioni meccaniche dovute, ad esempio, a: <ul style="list-style-type: none"> ➔ Carichi eccessivi per il diametro della ruota ➔ Qualità inadeguata dell'acciaio del bordino o del cerchione ➔ Alte sollecitazioni da slittamento 	
Metodo di rilevamento	<ul style="list-style-type: none"> - A occhio nudo - All'udito - Con impianti di rilevamento fissi nel binario 	
Misura correttiva immediata	<p>Misura correttiva:</p> <ul style="list-style-type: none"> - Riprofilatura <p>Misura preventiva:</p> <ul style="list-style-type: none"> - Miglioramento delle proprietà del materiale - Miglioramento della meccanica di contatto ruota-rotaia - Evitare sollecitazioni meccaniche eccessive

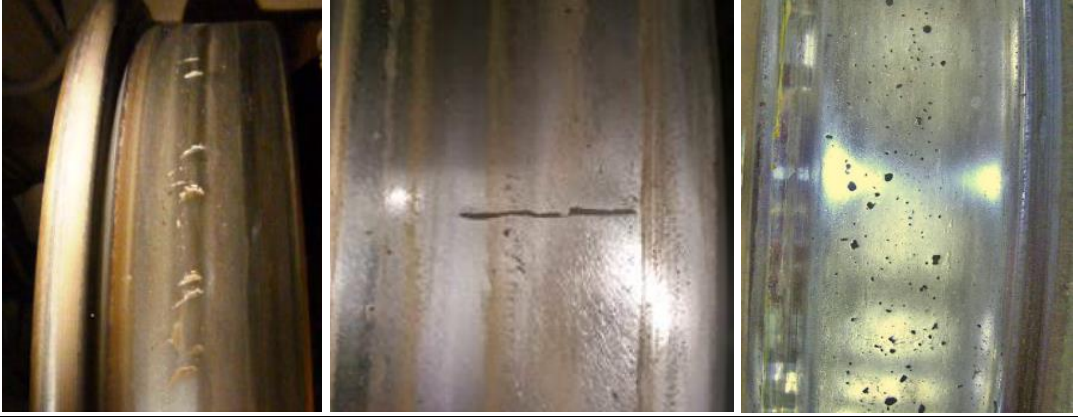
3.3.6 Impronte (Indentazioni) sulla superficie di rotolamento della ruota [Codice errore: R-1112]

Caratteristica	Sulla superficie di rotolamento sono presenti cavità di forma irregolare o lineare. Queste possono comparire singolarmente, ma spesso si estendono anche lungo l'intera circonferenza della ruota.	
Rappresentazione grafica Sinistra e centro: Arbeitsanweisung Laufflächenbeurteilung Radsätze [7] Destra: RTE 41000 [2]

Localizzazione	- Lungo la circonferenza della ruota, soprattutto nelle zone 3 e 4	
Possibili confusioni	<ul style="list-style-type: none"> - Scagliamenti (Spalling) [Codice errore: R-1110] - Cricche sulla superficie di rotolamento / Cricche trasversali della superficie di corsa [Codice errore R-1115] 	
Possibile causa	<ul style="list-style-type: none"> - Corpi estranei vengono pressati nella superficie di rotolamento durante il passaggio, causando deformazioni plastiche - Durante il passaggio su giunti o dislivelli, la superficie di rotolamento viene compressa trasversalmente alla direzione di marcia - Difetti della rotaia - Nelle impronte puntiformi (sabbia, piccoli sassi negli attraversamenti stradali)

Metodo di rilevamento	- Ad occhio nudo	
Misura correttiva immediata	Misura correttiva: <ul style="list-style-type: none"> - Reprofilatura Misura preventiva: <ul style="list-style-type: none"> - Verifica con l'infrastruttura (saldature difettose, giunti, attraversamenti stradali) - Miglioramento delle proprietà del materiale 	
Conseguenze	Material rotabile <ul style="list-style-type: none"> - Rottura della ruota Infrastruttura <ul style="list-style-type: none"> - Nessuna Ambiente <ul style="list-style-type: none"> - Nessuna 	
Raccomandazione	Per le incisure (immagine in alto a sinistra / centro)	Fermare immediatamente il servizio e reprofilare le ruote (R0) o, se necessario, sostituire il carrello (RT)
	Per le impronte puntiformi (immagine in alto a destra)	Proseguire la marcia e pianificare la reprofilatura delle ruote (R0) o, se possibile, la sostituzione del carrello (RT)

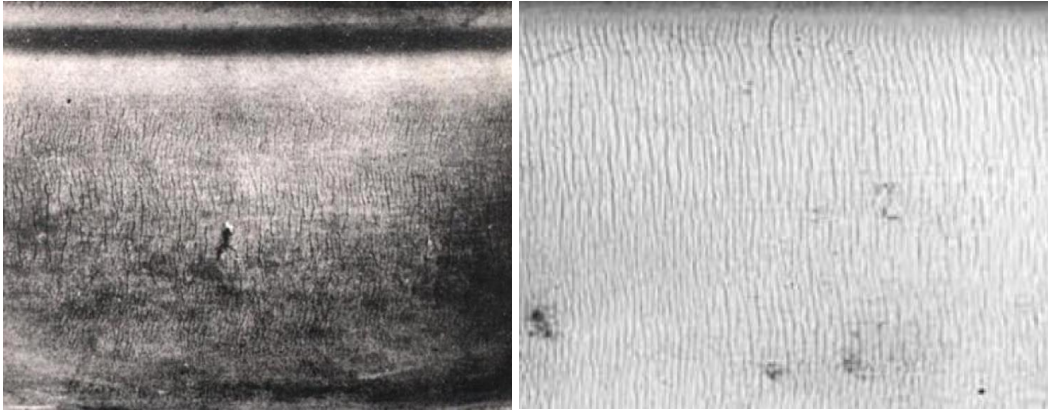
3.3.7 Pelle a buccia d'arancia [Codice errore: R-1113]

Caratteristica	La formazione della “pelle di rospo”: l'insieme delle microfessure superficiali termiche che si sviluppano sulla superficie di rotolamento nell'area di contatto tra ruota e rotaia, formando un mosaico in tutte le direzioni. Le fessure a reticolo sulla superficie di rotolamento sono visivamente particolarmente evidenti su ruote frenate con pattini termicamente aggressivi, ad esempio con pattini sinterizzati. In altri accoppiamenti ruota-pattino si osservano scagliamenti senza evidenza visiva della “pelle di rospo”.	
Rappresentazione grafica UIC B 169/DT 405 [5]

Localizzazione	- Lungo la circonferenza della ruota, soprattutto nelle Zone 3 e 4	
Possibili confusioni	- Crevasse meccanicamente iniziate, ad es. superficie di rotolamento con motivo a lisca di pesce	
Possibile causa	- Le crevasse si sviluppano a causa dell'azione del calore da frenata con grandi differenze di temperatura locali, ad es. hot-spot sulla superficie di rotolamento - Accoppiamento non idoneo tra materiale del pattino e materiale della ruota o del cerchione (es. pattino organico)

Metodo di rilevamento	- A occhio nudo - Controllo non distruttivo, ad es. prova con particelle magnetiche	
Misura correttiva immediata	Misura correttiva: - Reprofilatura e successivo controllo delle crepe Misura preventiva: - Accoppiamento idoneo tra pattino e ruota o cerchione	
Conseguenze	Material rotabile - Scagliamenti e rottura della ruota Infrastruttura - Nessuna Ambiente - Nessuna	
Raccomandazione	Se presente	Mettere immediatamente fuori servizio e reprofilare le ruote (R0) o, se necessario, sostituire il carrello (RT)

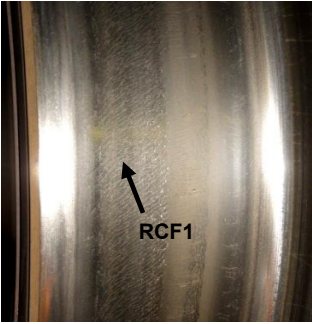
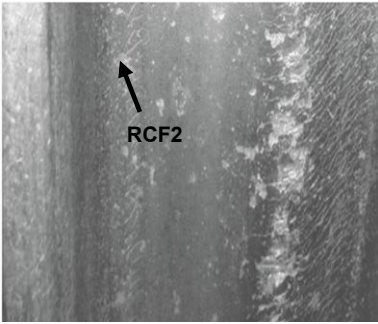
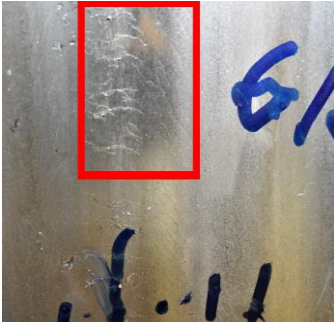
Rappresentazione grafica RCF1: RTE 41000 [2] RCF2: Roland Müller RCF3: Roland Müller

Caratteristica	Head Checks sono cricche sottili distribuite regolarmente lungo l'intera circonferenza della ruota. Nel caso di ruote frenate con pattini, queste cricche vengono solitamente asportate dai pattini stessi durante la frenata. Se non vengono eliminate, le cricche si propagano in profondità e, con il tempo, portano alla formazione di scagliamenti. I Head Checks sono causati dalle forze d'aderenza tra ruota e rotaia e dipendono dal principio del carrello (assi radialmente orientabili) e dal campo di impiego (curve o tratti rettilinei). Poiché il punto di contatto ruota-rotai varia tra tratti rettilinei e curve, i Head Checks si manifestano in forme diverse.		
	<i>RCF 1</i>	<i>RCF 2</i>	<i>RCF 3</i>
	Orientamento: inclinazione di 45° rispetto all'asse dell'assile. Campo di impiego: curve medie fino a molto strette	Orientamento: inclinazione di 45° rispetto all'asse dell'assile. Campo di impiego: curve medie fino a molto strette	Orientamento: parallelo all'asse dell'assile. Campo di impiego: curve molto ampie e tratti rettilinei

Localizzazione	Ruota: anteriore, lato intern curva Zona: Zone 1	Ruota: anteriore, lato interno curva Zona: Zone 2	Ruota: anteriore, lato interno curva Zona: Zone 3
Possibili confusioni	<ul style="list-style-type: none"> - Cricche sulla superficie di rotolamento / Cricche trasversali della superficie di corsa [Codice errore R-1115] - Cricche termiche e Pelle a buccia d'arancia [Codice errore: R-1113] 		
Possibile causa	<ul style="list-style-type: none"> - I cricchi si sviluppano a seguito di sollecitazioni dovute allo slittamento nella zona di contatto, ad esempio per: <ul style="list-style-type: none"> ▪ Affaticamento del materiale per sovrasollecitazione ▪ Sollecitazioni di slittamento elevate ▪ Proprietà del materiale insufficienti ▪ Sovraccarico dei veicoli ▪ Principi di carrello sfavorevoli (assi rigidi non radialmente orientabili) ▪ Inclinazione degli assi

Metodo di rilevamento	<ul style="list-style-type: none"> - A vista - Controllo non distruttivo, ad esempio con magnetoscopia 		
Misura correttiva immediata	Misura correttiva: <ul style="list-style-type: none"> - Reprofilatura Misura preventiva: <ul style="list-style-type: none"> - Assi radialmente orientabili - Miglioramento delle proprietà del materiale - Miglioramento / ottimizzazione della geometria di contatto 		
Conseguenze	Material rotabile <ul style="list-style-type: none"> - Scagliature, rottura della ruota Infrastruttura <ul style="list-style-type: none"> - Nessuna Ambiente <ul style="list-style-type: none"> - Nessuna 		
Raccomandazione	Se le cricche sono affilate (RCF 3)	Mettere immediatamente fuori servizio e riprofilare le ruote (R0) oppure, se necessario, sostituire il complesso ruota-asse (RT)	
	Se le cricche non sono affilate (RCF 1 & 2)	Se c'è tendenza alle scagliature: pianificare la riprofilatura delle ruote (R0), se possibile, oppure pianificare la sostituzione del complesso ruota-asse (RT)

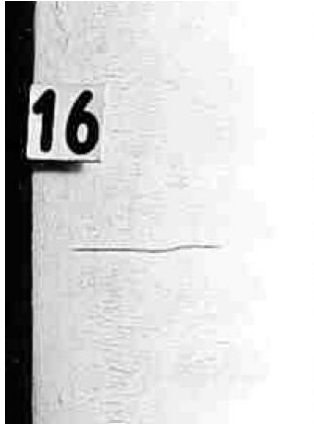
3.3.9 Cricche sulla superficie di rotolamento / Cricche trasversali della superficie di corsa [Codice errore R-1115]

Caratteristica	La superficie di rotolamento presenta cricche ad un angolo di circa 90° rispetto alla direzione di rotolamento. Le cricche trasversali si sviluppano sulla superficie generalmente in linea retta o leggermente incurvate. In profondità le cricche trasversali possono estendersi radialmente (principalmente di origine termica) oppure ramificarsi nella direzione circonferenziale (principalmente di origine meccanica). Si presentano come cricche isolate e possono essere distribuite più volte lungo la circonferenza della ruota.	
Rappresentazione grafica UIC B 169/DT 405 [5]

Localizzazione	- Lungo la circonferenza della ruota, soprattutto nelle zone 3 e 4	
Possibili confusioni	<ul style="list-style-type: none"> - Lineari Impronte (Indentazioni) sulla superficie di rotolamento della ruota [Codice errore: R-1112] - Head Checks - RCF (Rolling-contact Fatigue) Cricche [Codice errore R-1114]

Possibile causa	<p>Caso A – Cricche termiche: le cricche trasversali della superficie di corsa a sviluppo radiale si verificano prevalentemente su veicoli frenati a pattino e possono essere causate da:</p> <ul style="list-style-type: none"> - Sovraccarico termico dovuto a frenata eccessiva / surriscaldamento del cerchio / corona della ruota - Punti caldi (Hot Spots) - Accoppiamento inadeguato dei materiali tra pattino e cerchio / corona della ruota <p>Caso B – Cricche meccaniche: cricche trasversali che si diramano sotto la superficie di corsa sono prevalentemente di origine meccanica e possono essere causate da:</p> <ul style="list-style-type: none"> - Sovraccarico meccanico - Proprietà meccaniche del materiale sfavorevoli 	
Metodo di rilevamento	<ul style="list-style-type: none"> - Individuazione delle cricche trasversali <ul style="list-style-type: none"> ▪ A occhio nudo ▪ Con prove non distruttive dei materiali, ad es. controllo con polvere magnetica, ultrasuoni - Determinazione della direzione di propagazione possibile tramite analisi distruttiva del materiale (prova di tornitura, macrosezione)

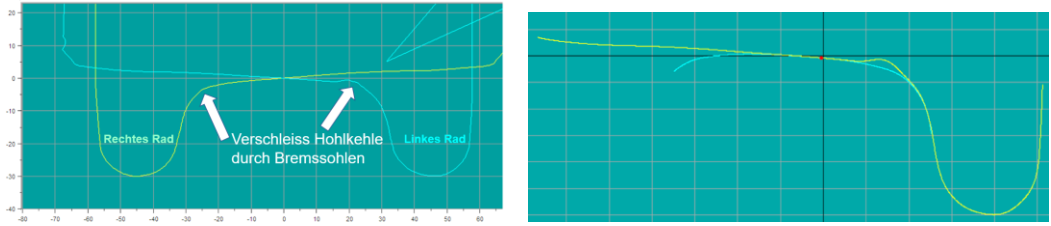
3.3.10 Groove e avvallamenti [Codice errore: R-1116]

Caratteristica	<p>Le scanalature e le conche si verificano lungo tutto il perimetro della ruota e possono interessare l'intera larghezza della superficie di rotolamento.</p> <p>Le conche si caratterizzano per un contorno arrotondato senza spigoli vivi. Le conche si presentano parzialmente sulla larghezza della superficie di corsa e di norma non superano una larghezza di 40-50 mm.</p> <p>Le scanalature si caratterizzano per transizioni a spigolo vivo.</p> <p>Possibile deposito stratificato di materiale sulla superficie di attrito del pattino del freno.</p> <p>La formazione di scanalature e conche può verificarsi con tutti i materiali dei pattini, ma è più frequente nell'impiego di pattini in materiale composito o sinterizzato.</p>	
Rappresentazione grafica UIC B 169/DT 405 [5]

Localizzazione	- Fascia, zona 1 o zona 3	
Possibili confusioni	<ul style="list-style-type: none"> - Espulsioni lineari lungo il perimetro - Grafi di rotazione dalla lavorazione - Accumulo di materiale lungo il perimetro - Scanalatura concava

Possibile causa	<ul style="list-style-type: none"> - Punti eterogenei sulla superficie di attrito del pattino del freno - Coppia materiale pattino – ruota o cerchione inadeguata - Pessima posizione del pattino nel profilo trasversale 	
Metodo di rilevamento	- A occhio nudo	
Misura correttiva immediata	<p>Misura correttiva: Reprofilatura in funzione della tipologia di danno e in base ai dati di esperienza disponibili</p> <p>Misura preventiva:</p> <ul style="list-style-type: none"> - Uso di materiali appropriati per i pattini del freno - Ottimizzazione della geometria del pattino 	
Conseguenze	<ul style="list-style-type: none"> - Effetto sul comportamento del veicolo (valutabile solo tramite analisi della geometria di contatto) - Effetti sull'usura di ruota e rotaia 	
Raccomandazione	Profondità > 1 mm	Reprofilatura e controllo dell'area di intervento del pattino
	Profondità < 1 mm	Continuare la marcia, pianificare la reprofilatura delle ruote (R0)

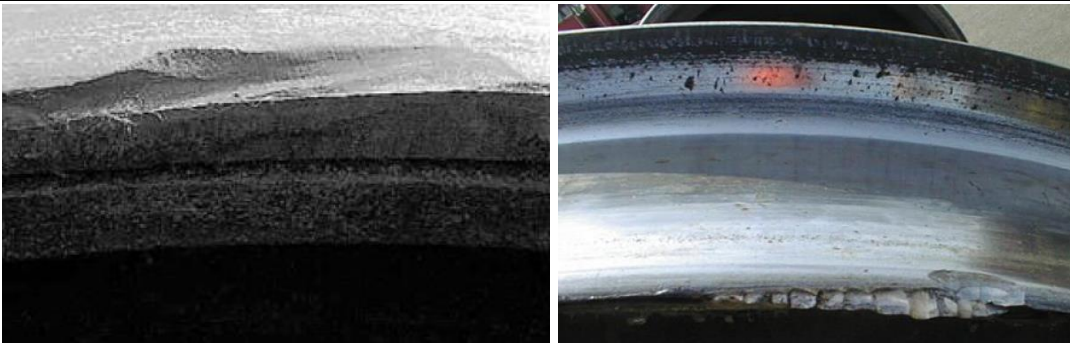
3.3.11 Danno alla smussatura [Codice errore: R-1118]

Caratteristica	Corni del cerchione o cerchione: superficie frontale esterna nella zona della smussatura con segni di usura lungo il perimetro (abrasioni, scanalature) e talvolta crepe o scheggiature lungo la circonferenza	
Rappresentazione grafica UIC B 169/DT 405 [5]

Localizzazione	- Fascia, Zona 1	
Possibili confusioni	<ul style="list-style-type: none"> - Parziale Rullatura [Codice errore: R-1109] - Cricca trasversale sulla smussatura [Codice errore R-1208] 	
Possibile causa	<ul style="list-style-type: none"> - Questo tipo di danno si verifica durante la frenata del rotabile mediante un freno a rotaia che agisce lateralmente sulle ruote (favorito da sovrastampa della superficie di rotolamento e/o da freno a rotaia difettoso) - Altre cause possono essere deragliamenti o disposizione errata di elementi costruttivi negli scambi 	
Metodo di rilevamento	- A occhio nudo	
Misura correttiva immediata	Misura correttiva: <ul style="list-style-type: none"> - Riprofilatura - Sostituzione del carrello (RT) Misura preventiva: <ul style="list-style-type: none"> - Verifica con l'infrastruttura (geometria di contatto difettosa nell'area dello scambio)

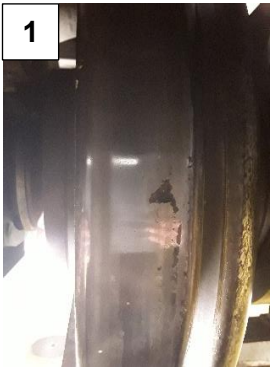
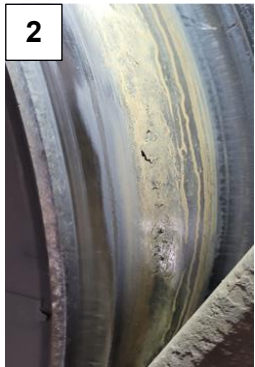
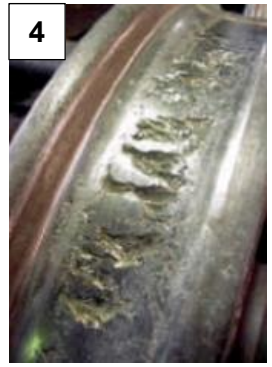
3.3.12 Scoppi (Shelling) [Codice errore: R-1119]

Caratteristica	I cricche con distacco del materiale rappresentano una forma avanzata di cricche da fatica da contatto (RCF). Se non trattate tempestivamente, le cricche crescono fino a provocare il distacco del materiale dalla superficie di rotolamento. I distacchi si sviluppano in corrispondenza delle forze tangenziali di aderenza, poiché crescono sulla superficie della ruota.			
Rappresentazione grafica	<i>Distacco singolo</i>			<i>Multipli distacchi lungo la circonferenza della superficie di rotolamento</i>
Immagine 1: Roland Müller Immagine 2: Roland Müller Immagine 3: UIC B 169/DT 405 [5] Immagine 4: UIC B 169/DT 405 [5]	1

Localizzazione	- Entlang des Radumfangs, vor Allem Zone 1, 3 und 4			
Possibili confusioni	<ul style="list-style-type: none"> - Delaminazione [Codice errore R-1111] - Appiattimenti singoli [Codice errore R-1102] - Impronte (Indentazioni) sulla superficie di rotolamento della ruota [Codice errore: R-1112]

Possibile causa	- I cedimenti si verificano a seguito di RCF e di elevate forze tangenziali di aderenza			
Metodo di rilevamento	<ul style="list-style-type: none"> - A occhio nudo - Con l'udito - Con sistemi di rilevamento fissi sui binari 			
Misura correttiva immediata	Misura correttiva: <ul style="list-style-type: none"> - Reprofilatura e successivo controllo dell'eliminazione dei danni - Sostituzione del carrello (RT) Misura preventiva: <ul style="list-style-type: none"> - Miglioramento delle proprietà del materiale - Miglioramento della meccanica di contatto ruota-binario - Evitare sovraccarichi meccanici/termici 			
Conseguenze	Material rotabile <ul style="list-style-type: none"> - Comfort di marcia, componenti del carrello allentati e rottura delle molle Infrastruttura <ul style="list-style-type: none"> - Rottura del binario, soprattutto a basse temperature Ambiente <ul style="list-style-type: none"> - Rumore, vibrazioni

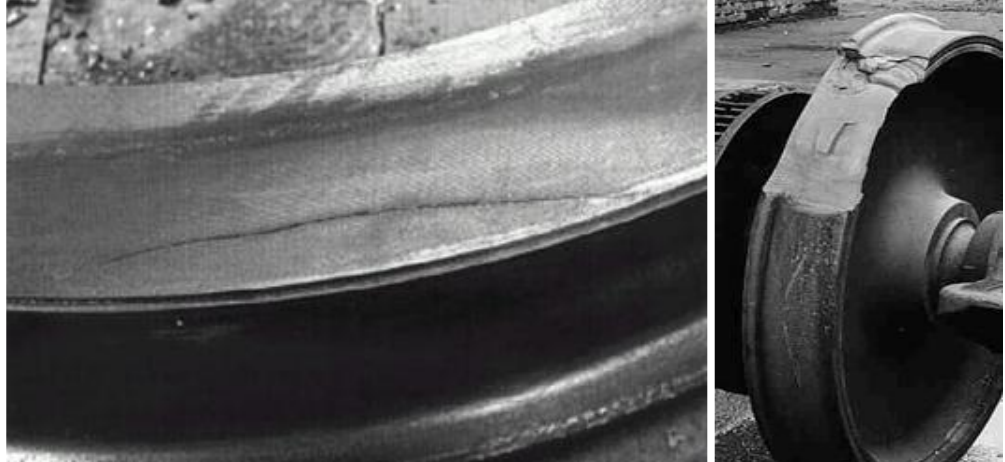
Rappresentazione grafica Immagine a sinistra: UIC B 169/DT 405 [5] Immagine a destra: UIC B 169/DT 405 [5]

Caratteristica	<p>Paralleli alla superficie di rotolamento si verificano separazioni del materiale (cricche) sotto la superficie di rotolamento nel bordo della ruota / cerchione. Queste separazioni del materiale inizialmente non sono visibili esternamente. Nello stadio avanzato del danno le cricche si estendono fino alla faccia esterna/interna della ruota e comportano il distacco su larga scala di parti del bordo della ruota / flangia. L'estensione di grandi superfici di rottura permanente fino alla perdita di parti del bordo della ruota è stata osservata principalmente su assi non frenati a pattini secondo le esperienze finora. Questo è probabilmente dovuto ai percorsi di reprofilatura significativamente maggiori di questi assi. Durante le reprofileture le separazioni del materiale sotto la superficie di rotolamento possono diventare visibili. L'estensione della superficie di rottura permanente è dell'ordine di circa 20–30 cm in lunghezza e può estendersi sull'intera larghezza del bordo della ruota.</p>

Localizzazione	<ul style="list-style-type: none"> - Lungo la circonferenza della ruota, soprattutto zone 1, 3 e 4 	
Possibili confusioni	<ul style="list-style-type: none"> - Nessuna 	
Possibile causa	<ul style="list-style-type: none"> - Difetti di fabbricazione (inclusioni non metalliche, irregolarità della struttura) - Separazioni del materiale sotto la superficie di rotolamento possono anche essere causate da sovraccarichi, senza che vengano riscontrati difetti di fabbricazione 	
Metodo di rilevamento	<ul style="list-style-type: none"> - Controllo non distruttivo del materiale, ad esempio prova UT - Nello stadio avanzato visibile ad occhio nudo tramite la fuoriuscita laterale della cricca o eventuali scheggiature locali sulla superficie di rotolamento - Nello stadio avanzato scheggiature locali sulla superficie di rotolamento - Con impianti di rilevamento fissi nella sede ferroviaria

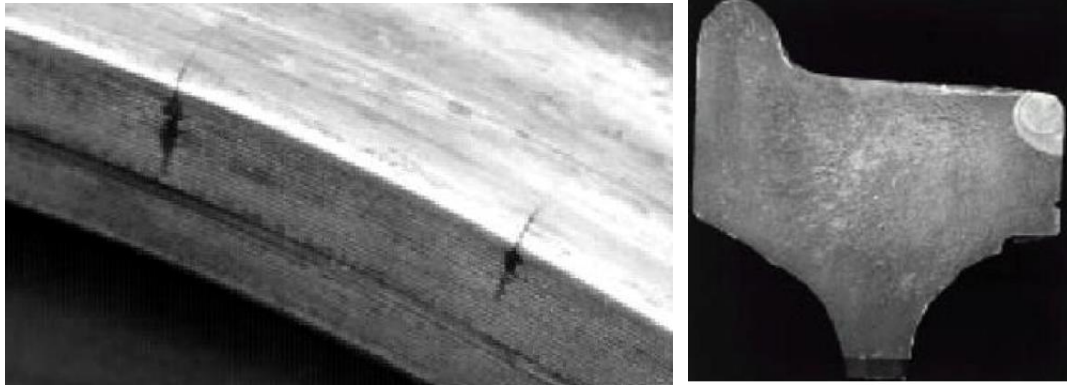
3.3.14 Cricca trasversale sulla smussatura [Codice errore R-1208]

Caratteristica	Il punto di origine delle cricche trasversali del bisello si trova sulla superficie frontale esterna della corona o del cerchione della ruota, nella zona di transizione verso la superficie di rotolamento. Le cricche trasversali del bisello possono manifestarsi in più punti lungo l'intero perimetro della ruota.	
Rappresentazione grafica UIC B 169/DT 405 [5]

Localizzazione	- Smusso, zona 1	
Possibili confusioni	- Danno alla smussatura [Codice errore: R-1118]	
Possibile causa	<ul style="list-style-type: none"> - Blocchi freno che sfregano eccessivamente - Sollecitazione termica eccessiva dovuta al freno a ceppi 	
Metodo di rilevamento	<ul style="list-style-type: none"> - A occhio nudo - Controllo non distruttivo, ad es. UT 	
Misura correttiva immediata	<p>Misura correttiva:</p> <ul style="list-style-type: none"> - Reprofilatura e successivo controllo delle cricche - Sostituzione del sale montato (RT) <p>Misura preventiva:</p> <ul style="list-style-type: none"> - Riparazione dei blocchi freno che sfregano eccessivamente - Controllo delle cricche

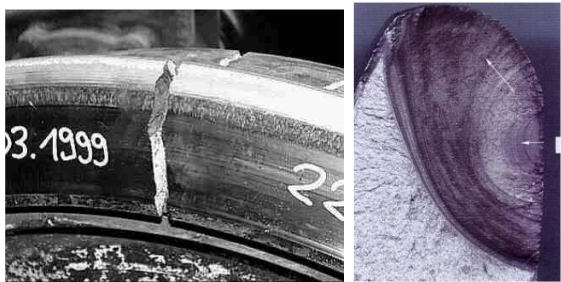
3.3.15 Cricche sul bordo del cerchione [Codice errore R-1210]

Caratteristica	Formazione di cricche sulla superficie posteriore e/o sul fianco del bordino. Le cricche possono comparire singolarmente o multiple lungo tutto il perimetro della ruota.	
Rappresentazione grafica UIC B 169/DT 405 [5]

Localizzazione	- Bordo del cerchione	
Possibili confusioni	-	
Possibile causa	<ul style="list-style-type: none"> - Formazione di cricche sul fianco esterno del bordino a causa di elevate forze di slittamento nel contatto tra bordino e fianco della rotaia nelle curve - Formazione di cricche sul fianco interno del bordino a causa di elevate forze d'attrito tra bordino e dispositivi di guida forzata del binario (ad es. controrotaie) - Saldature di riporto eseguite in modo errato 	
Metodo di rilevamento	<ul style="list-style-type: none"> - A occhio nudo - Controllo non distruttivo, ad es. UT 	
Misura correttiva immediata	Misura correttiva: <ul style="list-style-type: none"> - Sostituzione del carrello (RT) Misura preventiva: <ul style="list-style-type: none"> -

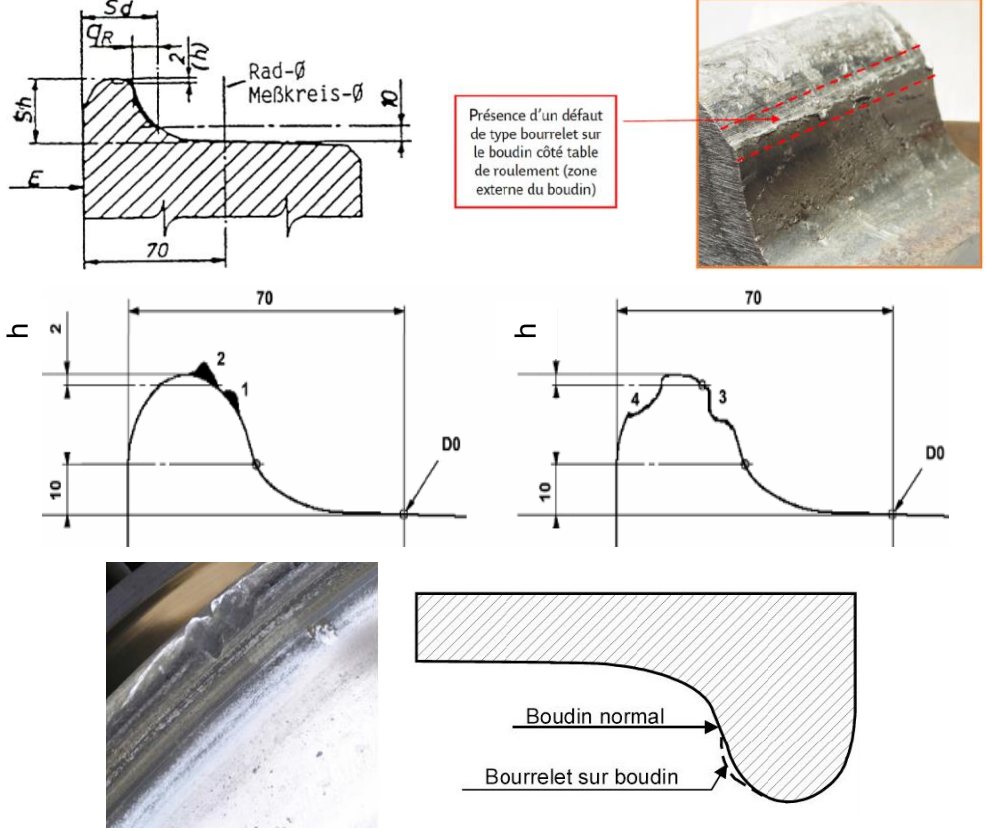
3.3.16 Danno alla sommità del bordo del cerchione [Codice errore: R-1211]

Caratteristica	Danni alla sommità del bordino. I danni possono comparire singolarmente o multiple lungo tutto il perimetro della ruota.	
Rappresentazione grafica Immagine in basso a sinistra: SN-EN 15313 [4] Altre immagini: AVV [8]

Localizzazione	- Bordo del cerchione	
Possibili confu- sioni	- Bordo del cerchione con formazione di bava (Rullatura della sommità del bordo) [Co- dice errore: R-1212]	
Possibile causa	- Colpi di corpi estranei - Altre cause possono essere deragliamenti o disposizione errata di elementi costruttivi negli scambi - Flusso del materiale sul fianco del bordino	
Metodo di rileva- mento	- Ad occhio nudo	
Misura correttiva immediata	Misura correttiva: - Reprofilatura - Sostituzione del carrello (RT) Misura preventiva: - Verifica con l'infrastruttura (geometria di contatto difettosa nella zona degli scambi)	
Conseguenze	Material rotabile - Deragliamenti Infrastruttura - Danni durante il transito negli scambi Ambiente - Nessuna

Empfehlung Da AVV [8][8], valori per scartamento nor- male	$h \geq 2\text{mm}$ $1\text{mm} \leq h < 2\text{mm}$ $h < 1\text{mm}$	Fermare immediatamente e reprofilare le ruote (R0) o, se nec- cessario, sostituire il carrello (RT) Continuare la marcia, pianificare la reprofilatura delle ruote (R0) o, se possibile, la sostituzione del carrello (RT) Continuare la marcia e osservare

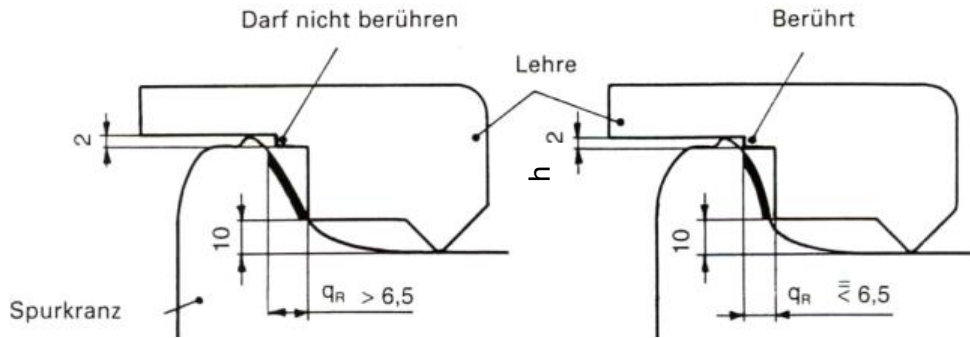
3.3.17 Bordo del cerchione con formazione di bava (Rullatura della sommità del bordo) [Codice errore: R-1212]

Caratteristica	Il bordo del cerchione mostra una sovra-rullatura dovuta a un forte consumo del bordo del cerchione. A causa delle elevate forze di contatto tra ruota e rotaia, il materiale si deforma plasticamente verso la sommità del bordo del cerchione, generando una formazione di bava.	
Rappresentazione grafica	Spurkranz annehmbar	Spurkranz nicht annehmbar
AVV [8]

Localizzazione	- Bordo del cerchione	
Possibili confusioni	<ul style="list-style-type: none"> - Danno alla sommità del bordo del cerchione [Codice errore: R-1211] - Accoppiamento sfavorevole profilo ruota/rotaia 	
Possibile causa	- Usura del bordo del cerchione (punta del bordo)	
Metodo di rilevamento	- A occhio nudo	
Misura correttiva immediata	<p>Misura correttiva:</p> <ul style="list-style-type: none"> - Reprofilatura (se possibile) - Sostituzione del carrello (RT) <p>Misura preventiva:</p> <ul style="list-style-type: none"> - Miglioramento della regolazione radiale dei carrelli - Miglioramento del materiale della ruota - Verifica dell'efficacia della lubrificazione del bordo del cerchione

Conseguenze	<p>Material rotabile</p> <ul style="list-style-type: none"> - Deragliamento <p>Infrastruttura</p> <ul style="list-style-type: none"> - Danni durante il passaggio in scambi <p>Ambiente</p> <ul style="list-style-type: none"> - Nessuna 	
Raccomandazione	$h \geq 2$ & $q_R \leq 4.5$	Mettere immediatamente fuori servizio e reprofilare le ruote (R0) o, se necessario, sostituire il carrello (RT)
Da AVV [8], valori per scartamento normale	$1 \leq h < 2$ & $q_R > 4.5$	Proseguire la marcia, pianificare la reprofilatura delle ruote (R0) se possibile o la sostituzione del carrello (RT)
	$h < 1$ & $q_R > 4.5$	Proseguire la marcia e osservare
