Systemführerschaft Interaktion Fahrzeug/Fahrweg Meterspur
Projekt: 3 Grundlagen Rad / Schiene
Modul: 3 Kontaktmechanische Interaktion

Catalogo dei danni Interazione – Superfici di contatto ruota e rotaia

ID:	RAILplusSF-00119	
Data / Stato:	19.03.2026 / Freigegeben	Numero di pagine 65
Livello di diffusione	Öffentlich	
Autore:	Alessandro Bianchi / Rhätische Bahn AG Lukas Sing / Rhätische Bahn AG	
Verificato:	Roland Müller / Gleislauftechnik Müller	-
Approvato:	Friedrich-Christian Walther / Zentralbahn

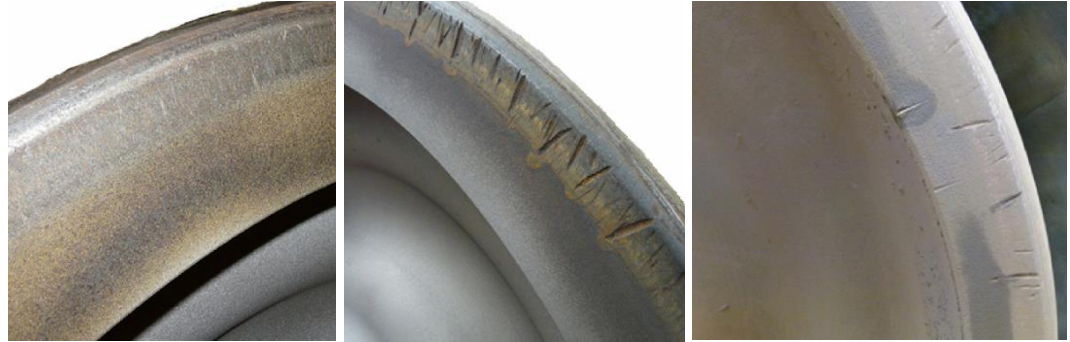
3.3.18 Tracce di contatto radiali e danni sulla superficie frontale interna del bordo del cerchione [Codice errore: R-1213] [Codice errore: R-1213]

Caratteristica	Questi segni di contatto (graffi, incisioni o impronte) sono dovuti ai meccanismi di guida durante il transito sugli scambi, come ad esempio il guidarotaia.	
Rappresentazione grafica SN-EN-15313 [4]

Localizzazione	- Bordo del cerchione	
Possibili confusioni	-	
Possibile causa	<ul style="list-style-type: none"> - Corpi estranei nelle guide del cerchione - Geometria del gruppo ruota, del profilo della ruota o dello scambio al di fuori delle tolleranze operative 	
Metodo di rilevamento	- A occhio nudo	
Misura correttiva immediata	Misura correttiva: <ul style="list-style-type: none"> - Reprofilatura - Sostituzione del gruppo ruota (RT) Misura preventiva: <ul style="list-style-type: none"> - Verifica con l'infrastruttura (geometria di contatto scadente nella zona dello scambio) 	
Conseguenze	Material rotabile <ul style="list-style-type: none"> - Deragliamento Infrastruttura <ul style="list-style-type: none"> - Danni durante il transito sugli scambi Ambiente <ul style="list-style-type: none"> - Nessuna

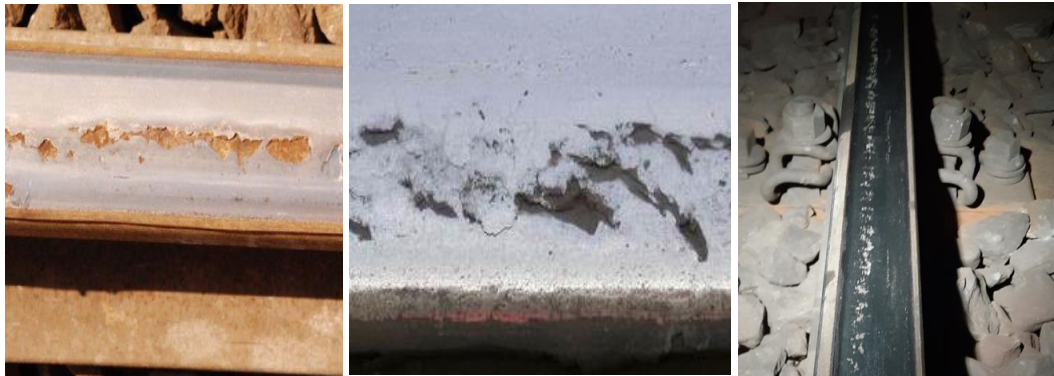
4.3.1 Delaminazione e scoppi sulla superficie di corsa «Spalling» [Codice errore S-1211 / S-2211]

Caratteristica	<p>Lo spalling, riconducibile a fatica da contatto rotolante, forma inizialmente una deformazione apparentemente ondulata della superficie di rotolamento.</p> <p>Nei punti con scarso consumo e maggiori sollecitazioni, il distacco dovuto alla fatica da contatto rotolante inizia di solito sulla superficie di rotolamento delle rotaie interne nelle curve, ma può manifestarsi anche su binari rettilinei.</p> <p>Iniziano sulla superficie di rotolamento delle rotaie e progrediscono con la perdita di materiale della superficie della rotaia.</p> <p>Sono visibili e in generale di ridotta profondità, tendono ad estendersi in direzione longitudinale e a collegarsi in una rete di crepe; talvolta vengono anche chiamate “pelle di serpente”.</p>	
Rappresentazione grafica Sinistra e centro: EN-17397-1 [10] Destra: Rhätische Bahn

Localizzazione	<ul style="list-style-type: none"> - Superficie di rotolamento delle rotaie interne in curva, superficie di rotolamento in linea retta

Possibili confusioni	<ul style="list-style-type: none"> - Scoppi sul bordo della rotaia «Shelling» [Codice errore S-1221 / S-2221] a differenza dello Spalling, è caratterizzato da distacchi di materiale sul bordo e sulla spalla di rotolamento 	
Possibile causa	<ul style="list-style-type: none"> - Pressioni di contatto molto elevate - Forze di aderenza longitudinali elevate - Head Check [Codice errore S-1223 / S-2223] 	
Metodo di rilevamento	<ul style="list-style-type: none"> - A occhio nudo - (Prova a ultrasuoni) o a correnti parassite 	
Misura correttiva immediata	<p>Misura correttiva:</p> <ul style="list-style-type: none"> - Lavorazione della rotaia (molatura, fresatura) - Sostituzione della rotaia <p>Misura preventiva:</p> <ul style="list-style-type: none"> - Manutenzione preventiva (molatura della rotaia ai primi segni) - Miglioramento del materiale della rotaia 	
Conseguenze	<p>Material rotabile</p> <ul style="list-style-type: none"> - Comfort di marcia, componenti del carrello allentati, rottura delle molle, rottura delle ruote <p>Infrastruttura</p> <ul style="list-style-type: none"> - Rottura della rotaia <p>Ambiente</p> <ul style="list-style-type: none"> - Vibrazioni, rumore

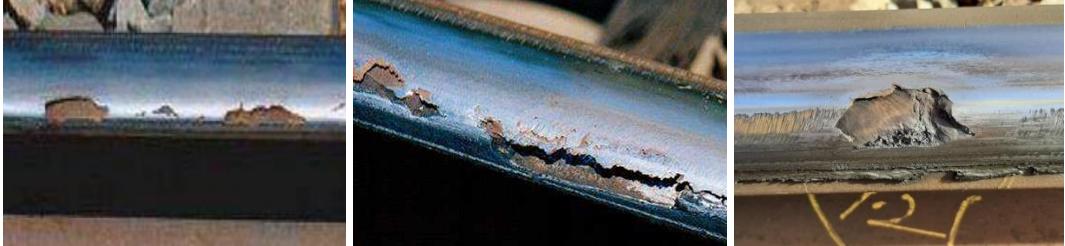
4.3.2 Scoppi sul bordo della rotaia «Shelling» [Codice errore S-1221 / S-2221]

Caratteristica	Il difetto della rotaia denominato <i>Shelling</i> mostra distacchi di materiale sul bordo di rotolamento, che si originano all'interno della testa della rotaia. Le fessure si formano in direzione orizzontale sotto la superficie, lungo il bordo di rotolamento. Si manifestano distacchi longitudinali irregolari lungo tale bordo. Le fessure si propagano all'interno della rotaia verso la superficie, causando nelle fasi avanzate il distacco del materiale dal bordo di rotolamento e abbassamenti locali della superficie di rotolamento.	
Rappresentazione grafica Immagine in alto: Engineering Manual Tracks [11] Immagine in basso: Roland Müller

Localizzazione	- Bordo di rotolamento della testa della rotaia, di solito sulle rotaie esterne in curva	
Possibili confusioni	- Head Check [Codice errore S-1223 / S-2223]	
Possibile causa	- Programmi di rettifica inadeguati - Programmi di lubrificazione non idonei - Affaticamento da contatto volvente - Alta pressione di contatto superficiale

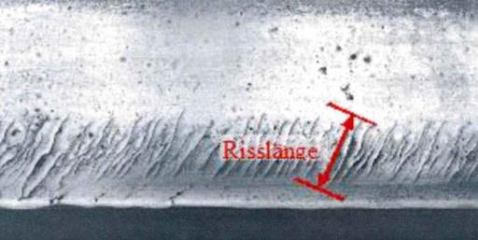
4.3.3 Head Check [Codice errore S-1223 / S-2223]

Caratteristica Richtlinie 821.2007 [12]	<p>Le cricche di tipo <i>Head Check</i> si formano prevalentemente nelle rotaie fortemente sollecitate, nei tratti in curva di ampio raggio, sulla spalla di rotolamento della rotaia esterna. Una volta che la profondità della cricca raggiunge i 3–5 mm, la sua crescita accelera progressivamente. Quando le cricche si uniscono, possono generare fenomeni di <i>spalling</i> (distacchi di materiale) o, nei casi più gravi, portare alla rottura della rotaia. La velocità di propagazione delle cricche è sempre superiore alla perdita di materiale dovuta all'usura della rotaia; pertanto, le cricche non vengono eliminate tramite il normale consumo della rotaia. Nei tratti in curva stretta, le <i>Head Checks</i> non si formano o non si sviluppano a causa dell'elevata u: <i>Abbildung: Richtlinie 821.2007 [12]</i></p>

Rappresentazione grafica EN-17397-1 [10]	Head Checks di 1° stadio Lunghezza visibile dei Head Checks inferiore a 20 mm	Head Checks di 2° stadio Lunghezza visibile dei <i>Head Checks</i> superiore a 20 mm. Formazione di zone nere lungo le cricche. Le cricche si propagano all'interno della testa della rotaia	Head Checks di 3° stadio Si osservano punti con distacchi di materiale (<i>Shelling</i>). I distacchi sono causati dalla fusione delle cricche più lunghe sotto la superficie

Localizzazione	<ul style="list-style-type: none"> - In curve: al bordo della rotaia / spalla della rotaia esterna - In linea retta: sulla superficie di rotolamento di entrambe le rotaie 		
Possibili confusioni	<ul style="list-style-type: none"> - Scoppi sul bordo della rotaia «Shelling» [Codice errore S-1221 / S-2221] 		
Possibile causa	<ul style="list-style-type: none"> - Fatica da contatto rotolante - Aumento delle forze tangenziali nel contatto tra ruota e rotaia 		
Metodo di rilevamento	<ul style="list-style-type: none"> - A occhio nudo in ogni stadio - Prima del distacco, in stadio iniziale e fino a profondità di 5 mm con prova ad correnti parassite - Controllo ultrasuoni, se le cricche sono più profonde di 5 mm. La valutazione corretta della profondità può essere influenzata da schermature dovute a cricche adiacenti 		
Misura correttiva immediata	Misura correttiva: <ul style="list-style-type: none"> - Osservare la rotaia - Reprofilatura (rettifica o fresatura) o sostituzione, a seconda della profondità - Fissaggio di emergenza Misura preventiva: <ul style="list-style-type: none"> - Miglioramento della coppia materiali ruota / rotaia - Coppie di assi regolabili radialmente

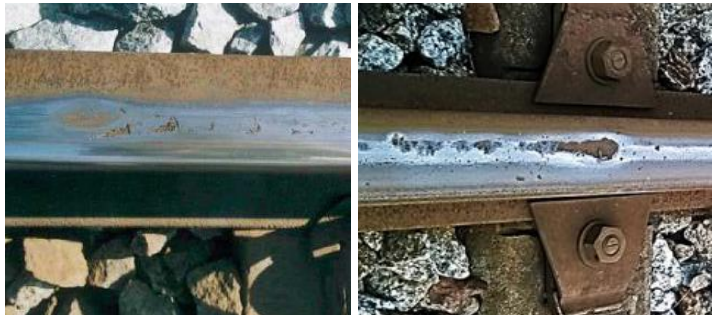
Caratteristica	<p>Punti di slittamento possono verificarsi su tutte le linee, soprattutto nelle zone di avvio e frenata, a causa dello slittamento di uno o più assi motorizzati dei veicoli/convogli. I punti di slittamento si trovano di norma in posizione opposta su entrambe le rotaie. Lo slittamento singolo o ripetuto provoca una macchia indurita con contorno ovale o estensione allungata. I cricchi derivanti dalla sollecitazione termomeccanica nei punti di slittamento possono unirsi e causare distacchi di materiale dalla superficie di corsa. Sotto l'effetto del traffico si verifica progressivamente un incavo della superficie di corsa, che porta a un aumento delle sollecitazioni dinamiche.</p> <p>I singoli cricchi possono propagarsi verso il piede della rotaia e, specialmente nei periodi di freddo, provocare una frattura verticale permanente.</p> <p>I punti di slittamento possono di norma essere eliminati con una riparazione locale mediante saldatura. Solo in caso di danni estremi o frequente ricorrenza dei difetti è necessaria la sostituzione della rotaia.</p> <p>I punti di slittamento devono essere eliminati il prima possibile mediante saldatura di ripristino.</p>

Rappresentazione grafica Immagine a sinistra: EN 17397 [10] Immagine a centro: IRS 70712 [13] Immagine a destra: RhB	<p style="text-align: center;"><i>Punto di slittamento (trazione)</i></p>

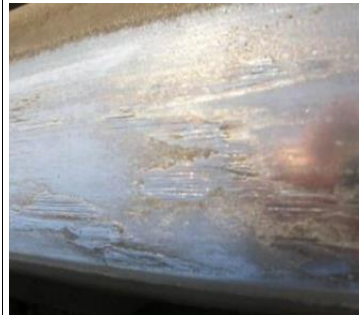
<p style="text-align: center;"><i>Punto di slittamento (freno rapido)</i></p>

Localizzazione	<ul style="list-style-type: none"> - Superficie di rotolamento - Spalla di corsa - In generale su rotaie vicino ai segnali di arresto 	
Possibili confusioni	<ul style="list-style-type: none"> - Delaminazione e scoppi sulla superficie di corsa «Spalling» [Codice errore S-1211 / S-2211] - Squat, formazione di cricche e abbassamento locale della superficie di corsa [Codice errore S-127 / S-227] 	
Possibile causa	<ul style="list-style-type: none"> - Assenza o insufficiente regolazione della trazione o protezione dallo slittamento - Slittamento della ruota - Gestione della frizione (cattive condizioni di aderenza)

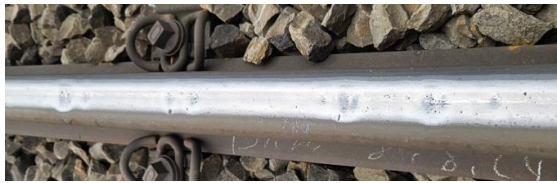
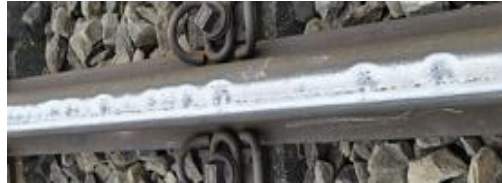
<i>Mehrfach Squats</i>

Caratteristica	<p>Questo difetto si manifesta sulla superficie di rotolamento come un allargamento e un abbassamento locale della spalla di corsa (allargamento a forma di rene del piano di rotolamento), accompagnato da una macchia scura e da crepe arcuate o a forma di V. In inglese “to squat” significa “accovacciarsi” o “mettersi in posizione accovacciata”. Poiché i squat non sono mai stati rilevati in gallerie, si è ipotizzata anche una certa quota di crescita delle crepe accelerata idraulicamente. Queste crepe si propagano all’interno della testa della rotaia. La crescita della crepa avviene inizialmente con un angolo basso rispetto alla superficie di rotolamento. Dopo aver raggiunto una profondità di 3-5 mm, si piegano trasversalmente verso il basso e possono provocare la rottura della rotaia.</p> <p>I squat possono essere classificati in tre classi in base alla forma e possono comparire singolarmente o più volte sulla rotaia.</p>

Localizzazione	<ul style="list-style-type: none"> - Superficie di rotolamento - Spalla della rotaia - Su binari rettilinei o in curve ampie 		
Possibili confusioni	<ul style="list-style-type: none"> - White Etching Layers – WEL - Studs 		
Possibile causa	<ul style="list-style-type: none"> - Fatica da contatto rotolante - Bassa resistenza del materiale - Molto ancora sconosciuto

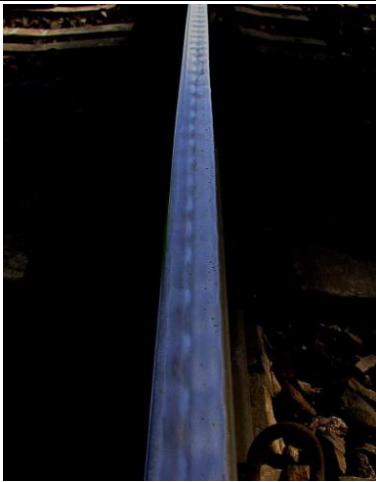
4.3.7 Increspature (Riffel) [Codice errore S-2201]

Caratteristica	Le corrugazioni sono difetti della superficie di rotolamento delle rotaie che si manifestano lungo la testa della rotaia su entrambe le rotaie, principalmente su tratti rettilinei o quasi rettilinei. Si caratterizzano per un aspetto ondulato, con creste chiare e lucide. Sono contraddistinte da un indurimento della superficie della rotaia. Le valli delle onde sono generalmente scure, più morbide e spesso presentano tracce di corrosione. Le corrugazioni sono state riscontrate soprattutto nelle linee a scartamento normale, con una lunghezza d'onda compresa tra circa 10 e 100 mm. Ciò comporta un aumento del rumore di rotolamento e, a causa di carichi e vibrazioni maggiori, un incremento delle attività di manutenzione della sede ferroviaria.	
Rappresentazione grafica Schienenfehlerkatalog [14]

Localizzazione	- Superficie di rotolamento su entrambe le rotaie	
Possibili confusioni	- Ondulazioni da slittamento [Codice errore S-2202]

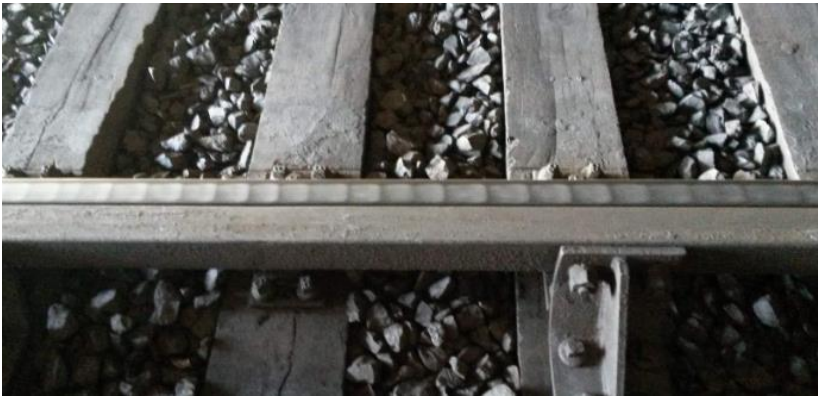
Caratteristica	<p>Le onde da slittamento sono difetti della superficie di rotolamento delle rotaie che si sviluppano lungo il profilo della testa della rotaia. Principalmente il difetto ondulatorio si manifesta sulla rotaia interna della curva in curve strette (fino a circa R=300 m). Caratteristico è che sulla cresta dell'onda la superficie di rotolamento è molto liscia, mentre nel valle dell'onda la superficie appare ruvida, più chiara e più ampia rispetto alla cresta.</p> <p>Si riscontrano lunghezze d'onda fino a 300 mm nel settore a scartamento normale e fino a 200 mm nel settore a scartamento metrico. La causa delle onde da slittamento è lo slittamento trasversale e le conseguenti forze tangenziali nelle curve strette e molto strette. Si verificano emissioni sonore maggiori all'interno del veicolo e nella zona circostante. A causa di carichi e vibrazioni più elevati, aumenta anche la manutenzione della sede ferroviaria (vuoti sotto le traverse, polvere di ballast). La mancata lavorazione della superficie di rotolamento delle rotaie può provocare danni consequenziali, la cui rimozione può comportare un elevato impegno.</p>

Rappresentazione grafica RAILplus

Localizzazione	Principalmente sulla superficie di rotolamento della rotaia interna della curva e occasionalmente sulla rotaia esterna	
Possibili confusioni	- Increspature (Riffel) [Codice errore S-2201]	
Possibile causa	<ul style="list-style-type: none"> - Usura dinamica principalmente dovuta a slittamento trasversale - Alte forze di contatto dovute a cattiva accoppiatura profilo ruota-rotaia, elevati carichi per asse e guide di carrello rigide - Deformazione plastica dell'intera superficie di rotolamento della rotaia - Forze di contatto ruota-rotaia non ottimizzate eventualmente a causa del tipo di traversa, fissaggi o strati intermedi 	
Metodo di rilevamento	<ul style="list-style-type: none"> - A occhio nudo, udito all'interno del veicolo - Carro misuratore del binario - Misuratore di rugosità delle rotaie 	
Misura correttiva immediata	<p>Misura correttiva:</p> <ul style="list-style-type: none"> - A seconda della profondità delle onde da slittamento e di altri segni di danno (polvere di ballast): necessaria fresatura / molatura o sostituzione della rotaia <p>Misura preventiva:</p> <ul style="list-style-type: none"> - Miglioramento/ottimizzazione della rigidità della massicciata tramite strati intermedi più morbidi, aumento della durezza della rotaia, sottofondi delle traverse o modifiche ai veicoli (es. regolazione radiale dei carrelli o condizionamento della testa della rotaia, ecc.)

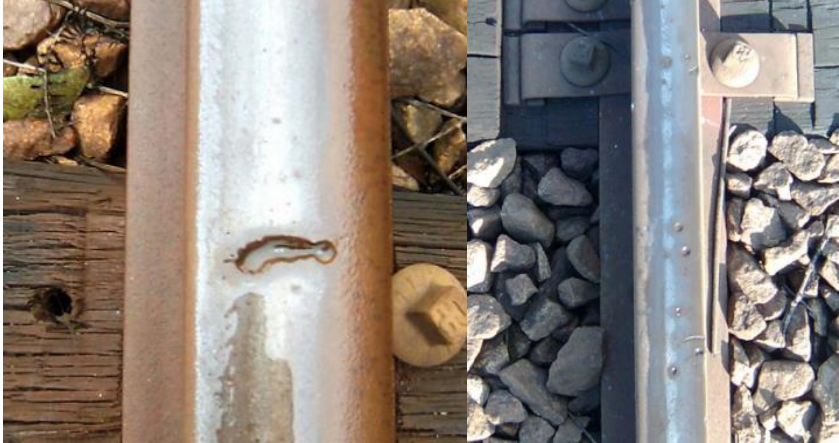
4.3.9 Indentazioni / Schiacciamenti [Codice errore S-301]

CaratteristicaV	<p>Si forma una depressione a causa di un corpo estraneo sulla rotaia (pezzi di metallo, ballast, sabbia grossolana, ecc.). Possono comparire in modo continuo, singolo o irregolare. La corrosione avanza più rapidamente nelle depressioni se non viene rimossa da un'usura sufficiente. La rotaia è sottoposta a carichi maggiori quando compaiono queste increspature, il che può portare alla formazione di crepe e, con il loro progredire, alla rottura della rotaia.</p>	
Rappresentazione grafica EN-17397 [10]

Localizzazione	- Superficie di rotolamento	
Possibili confusioni	-	
Possibile causa	<ul style="list-style-type: none"> - Corpi estranei sulla superficie di rotolamento - Effetto di corpi estranei provenienti da cantieri 	
Metodo di rilevamento	- Visivamente	
Misura correttiva immediata	<p>Misura correttiva: A seconda della profondità del danno:</p> <ul style="list-style-type: none"> - Rettifica della rotaia (asportazione materiale: profondità del danno +0,3 mm) - Fresatura della rotaia (asportazione materiale: profondità del danno +0,3 mm) - Saldatura di riparazione per difetti singoli (asportazione materiale: profondità del danno +0,3 mm) - Sostituzione della rotaia <p>Misura preventiva:</p> <ul style="list-style-type: none"> - Controllo visivo delle rotaie per danni dopo lavori sui binari - Prevenzione del vandalismo - Controllo visivo dopo deragliamenti
