LO 3.2.1-3

Maîtrise de système : Interaction véhicule/voie ferrée pour la voie métrique
Projet : 3 Bases roue / rail
Module : 3 Mécanique de contact Interaction

Catalogue des dommages Interaction – Zones de contact entre roue et rail

ID :	RAILplusSF-00118	
Date / Statut :	19.03.2026 / Freigegeben	Nombre de pages : 65
Degré de diffusion	Public	
Rédacteurs :	Alessandro Bianchi / Rhätische Bahn AG Lukas Sing / Rhätische Bahn AG	
Vérifié par :	Roland Müller / Gleislauftechnik Müller	
Approuvé par :	Friedrich-Christian Walther / Zentralbahn

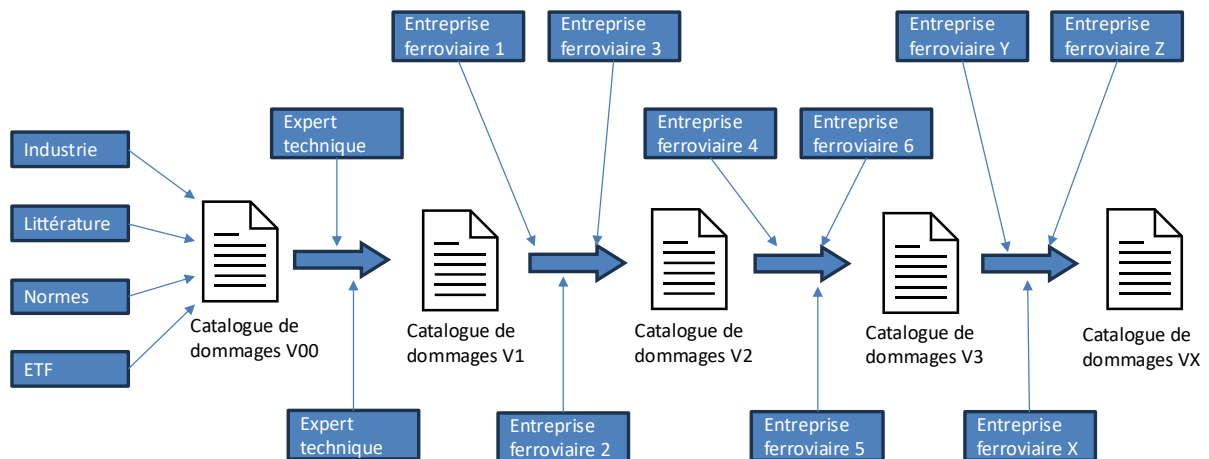
Figure 1: Méthodologie

Différentes versions du document verront le jour jusqu'à l'élaboration du catalogue définitif, grâce aux retours des experts externes, des spécialistes de l'infrastructure et du matériel roulant des entreprises ferroviaires, ainsi qu'aux connaissances acquises dans le domaine de l'interaction roue/rail. La Figure 1 illustre la méthodologie adoptée pour l'élaboration de ce document.

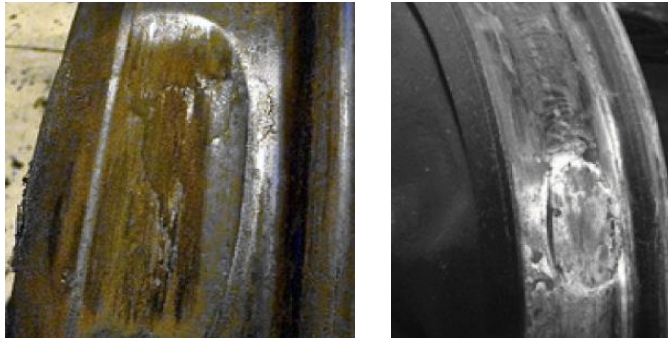
Caractéristique	La surface de roulement présente un méplat, une ou plusieurs zones ovales peuvent être visibles. Cela signifie qu'un ou plusieurs plats peuvent apparaître sur la circonférence de la roue. Le bord périphérique du méplat peut présenter une transition nette (méplat récent) ou adoucie (méplat usé).		
Représentation graphique EN-15313 [4]

Localisation	- En général, les méplats apparaissent en zones 3 et 4 sur les deux roues opposées d'un même essieu. Parfois, seul un côté est affecté (frein sabot unilatéral).		
Possibilités de confusion	- Plats singuliers [Code de défaut : R-1102], si la longueur admissible du méplat est largement dépassée.		
Cause possible	Un méplat est provoqué par le glissement d'une roue bloquée sur le rail : <ul style="list-style-type: none"> - Frein serré (méplat visible exactement en face sur les deux roues) - Défaut de système anti-enrayage (méplats sur les deux roues) - Frein à main serré (méplat sur les deux roues) - Frein sabot unilatéral (méplat sur une seule roue)

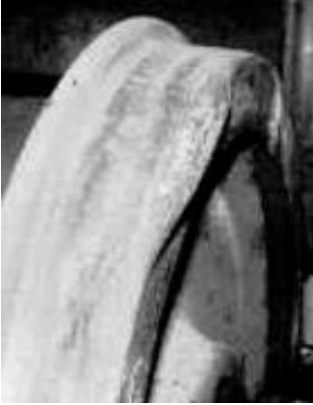
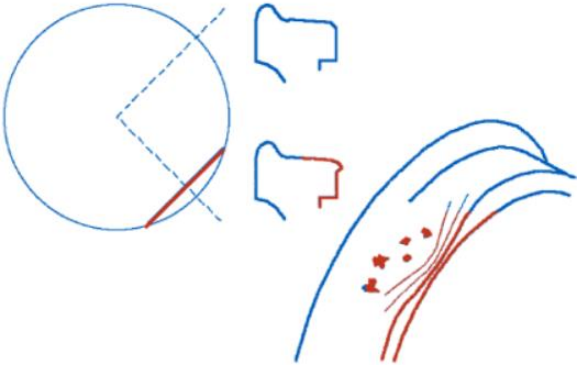
3.3.1.2 Plats singuliers [Code de défaut : R-1102]

Caractéristique	Les aplatissements singuliers le long de la circonférence de la roue sont la conséquence de défaillances du système de freinage ou de propriétés inhomogènes du matériaux. Chaque rotation de roue génère une sollicitation par impact, ce qui entraîne du bruit, des dommages sur les organes de roulement et de suspension, ainsi qu'une réduction du confort. Des effets similaires peuvent être observés lorsque des écaillages importants apparaissent sur la bande de roulement. La profondeur d'un aplatissement typique est supérieure à celle d'un simple méplat et peut atteindre 4 à 5 mm.	
Représentation graphique À gauche : EN-15313 [4] À droite : Roland Müller

Localisation	- Le long de la circonférence de la roue, zones 1, 3 et 4	
Possibilités de confusion	- Méplat [Code de défaut : R-1101] - Écaillage (Spalling) [Code de défaut : R-1110]	
Cause possible	- Résistance du matériau trop faible ou propriétés inhomogènes du matériau dans la zone endommagée - Dans de rares cas, conséquences des méplats unilatéraux - Conséquence d'une séparation du matériau sous la bande de roulement

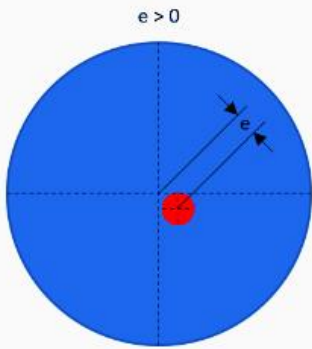
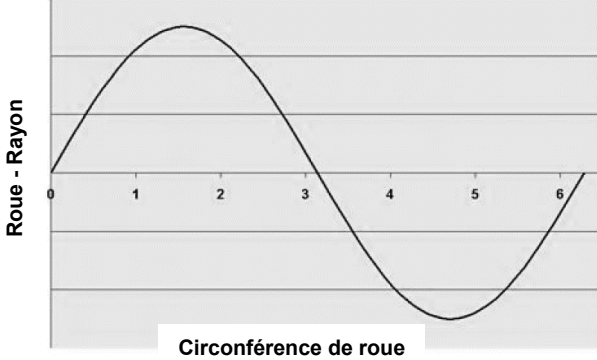
3.3.1.3 Excentricité [Code de défaut : R-1103]

Caractéristique	Les excentricités font partie du groupe des irrégularités de circularité périodiques. L'excentricité (décalage du centre) représente une variation du rayon avec une longueur d'onde équivalente à la circonférence de la roue. Lorsqu'on déroule cette variation, elle se présente sous la forme d'une onde sinusoïdale le long de la circonférence de la roue. La présence d'excentricités est synonyme d'une répartition de masse inhomogène par rapport au centre de rotation dynamique de l'essieu, ce qui équivaut à la présence d'un balourd.	
Représentation graphique À gauche : RAILplus À droite : UIC B 169/DT 405 [5]

Localisation	- Toute la circonférence de la roue	
Possibilités de confusion	- Si seule l'amplitude est enregistrée lors de la mesure du faux-rond, un risque de confusion avec d'autres types d'irrégularités de circularité peut se présenter.	
Cause possible	Problèmes liés à la fabrication - Excentricité de l'alésage du moyeu de roue - Excentricité de la portée de la roue - Excentricité du centrage en bout d'arbre - Balourd trop important

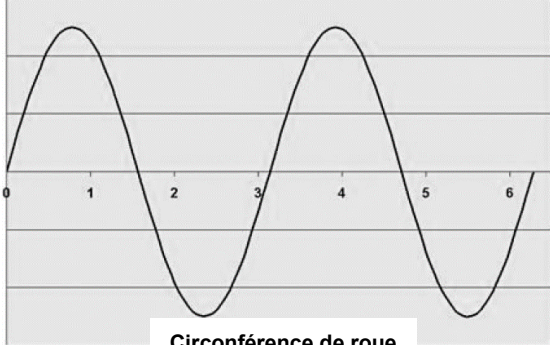
3.3.1.4 Ovalité [Code de défaut : R-1104]

Caractéristique	Les ovalisations font partie du groupe des irrégularités de circularité périodiques. L'ovalisation (« forme ovoïde ») représente une variation du rayon avec une longueur d'onde correspondant à la moitié de la circonférence de la roue. Lorsqu'on déroule cette variation, elle se manifeste sous la forme de deux ondes sinusoïdales sur la circonférence de la roue.	
Représentation graphique À gauche : RAILplus À droite : UIC B 169/DT 405 [5]

Localisation	- Toute la circonférence de la roue	
Possibilités de confusion	- Si seule l'amplitude est mesurée lors du contrôle du battement (faux-ronds), il existe un risque de confusion avec d'autres types d'irrégularités de circularité.	
Cause possible	- Problème lié à la fabrication, par exemple dû à un serrage à deux mors lors du profilage ou du reprofilage.	
Méthode de détection	- Mesure de faux-ronds (battement axial et radial)	
Mesure corrective	Mesure corrective : - Reprofilage Mesure préventive : - Amélioration du processus de profilage

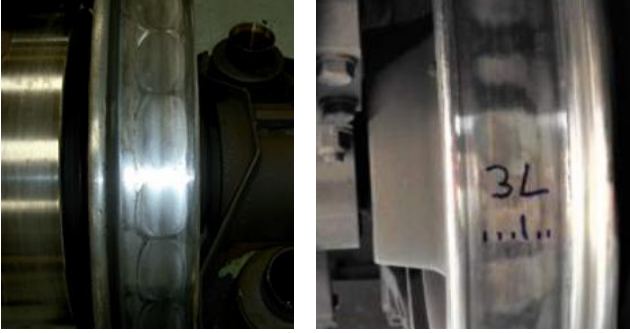
3.3.1.5 Polygones [Code de défaut : R-1105]

Caractéristique	<p>Des irrégularités périodiques de circularité apparaissent sur la circonférence de la roue. Sur le diagramme de faux-rond, ces irrégularités se manifestent sous forme de courbes sinusoïdales approximativement périodiques tout autour de la roue.</p> <p>L'identification des composantes périodiques est possible par une analyse de Fourier du profil de faux-rond.</p> <p>La longueur d'onde de ces irrégularités se situe entre quelques centimètres et environ un mètre. Les exemples typiques des irrégularités périodiques de circularité sont les polygones à 3 lobes (c'est-à-dire une onde sinusoïdale triple sur le périmètre de la roue) ainsi que les polygones à 5 à 28 lobes.</p>	
Représentation graphique À gauche : RTE 41500 [1] À droite : RAILplus

Localisation	- Sur toute la circonférence de la roue, zones 3 et 4	
Possibilités de confusion	- S'il n'est mesuré que l'amplitude lors du contrôle du faux-rond, il existe un risque de confusion avec d'autres types d'irrégularités de circularité.

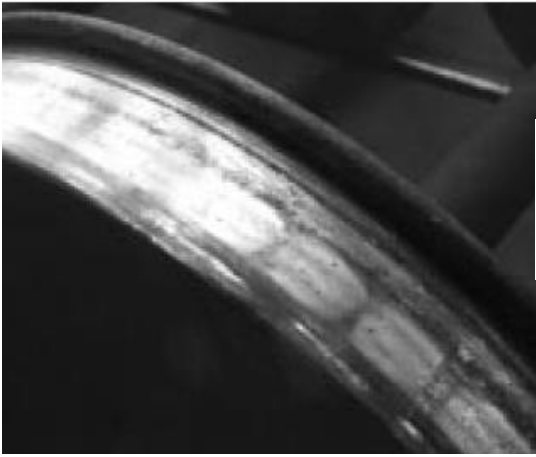
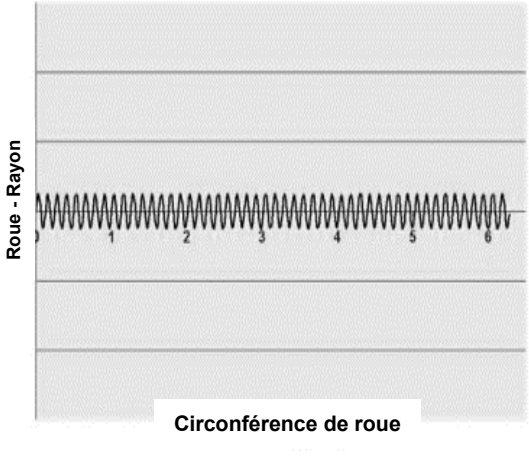
3.3.1.6 Polygones – Déviations de circularité à courte longueur d'onde [Code de défaut : R-1106]

Caractéristique	Les écarts de circularité périodiques à courte longueur d'onde se caractérisent généralement par une faible amplitude. La longueur d'onde de l'écart de circularité est au maximum de quelques centimètres (environ 5 à 8 cm). Un exemple classique de ces écarts à courte longueur d'onde est constitué par les stries de freinage causées par les semelles de frein en fonte grise.	
Représentation graphique À gauche : Roland Müller À droite : UIC B 169/DT 405 [5]

Localisation	- Le long de la circonférence de la roue, zones 3 et 4	
Possibilités de confusion	- Si, lors de la mesure du faux-rond, seule l'amplitude est relevée, il existe un risque de confusion avec d'autres types d'irrégularités de circularité (par ex. polygones à longues longueurs d'onde).	
Cause possible	- Ondulations de frein dues au frein à sabots avec semelles en fonte grise	
Méthode de détection	- Contrôle visuel - Système de détection des émissions sonores - À l'oreille (bruit de roulement accru)

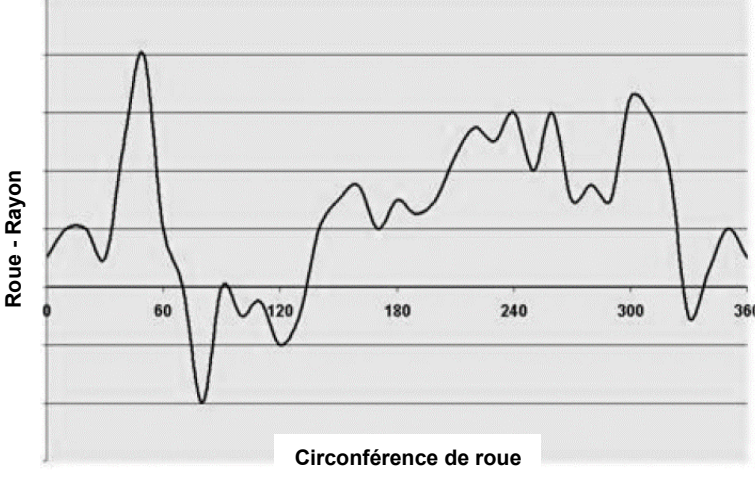
3.3.1.7 Déviations de circularité stochastiques [Code de défaut : R-1107]

Caractéristique	Les déviations stochastiques de circularité se manifestent, dans la représentation du profil d'ovalisation, par des fluctuations irrégulières du rayon sur la circonférence. Une décomposition de Fourier de l'irrégularité stochastique de circularité ne fournit aucune information pertinente.	
Représentation graphique UIC B 169/DT 405 [5]

Comme ce type de déviation de circularité n'est pas perceptible à l'œil nu, l'illustration ci-contre présente un exemple de ce type d'endommagement de roue. Sur l'illustration, on peut observer l'erreur stochastique de l'irrégularité par rapport au rayon nominal en fonction de la circonférence de la roue.
Localisation	- Le long de la circonférence de la roue, zones 3 et 4	
Possibilités de confusion	- Si, lors de la mesure du faux-rond, seule l'amplitude est enregistrée, il existe un risque de confusion avec d'autres types d'irrégularités de circularité

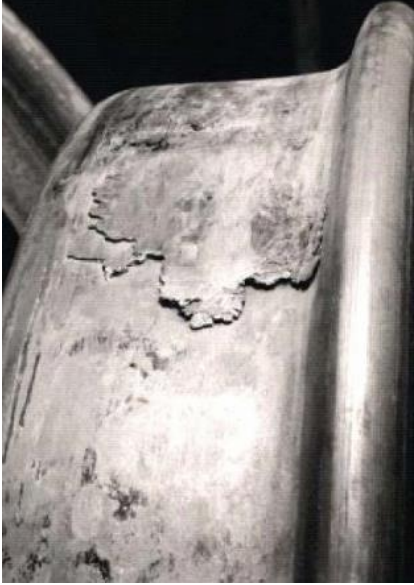
3.3.2 Dépôt de matière [Code de défaut : R-1108]

Caractéristique	La surface de roulement présente des accumulations de matériau sous forme de dépôts de semelles de frein ou de matériau de rail. Ces dépôts peuvent apparaître de manière isolée ou multiple (souvent à intervalles réguliers) sur la surface de roulement. Ils indiquent une surcharge thermique des roues.	
Représentation graphique UIC B 169/DT 405 [5]

Localisation	- Le long de la circonférence de la roue, principalement zones 3 et 4	
Possibilités de confusion	<ul style="list-style-type: none"> - Méplat [Code de défaut : R-1101] avec déplacement de matériau - Plats singuliers [Code de défaut : R-1102] 	
Cause possible	<ul style="list-style-type: none"> - Meulage de la roue sur le rail (patinage, rotation saccadée ou lente). - Matériau de roue, de rail ou de semelle de frein surchauffé et détaché, provoquant des dépôts ponctuels de soudure sur les zones localement surchauffées de la surface de roulement. - Écoulement du matériau de la roue sous l'effet du freinage. - Irrégularités dans le système de freinage, y compris erreurs de manipulation du frein. - Erreurs de transmission dans le contrôle de la force de traction et de freinage pour les trains à deux cabines. - Association inappropriée de matériaux entre les semelles de frein et la roue ou le bandage de roue.

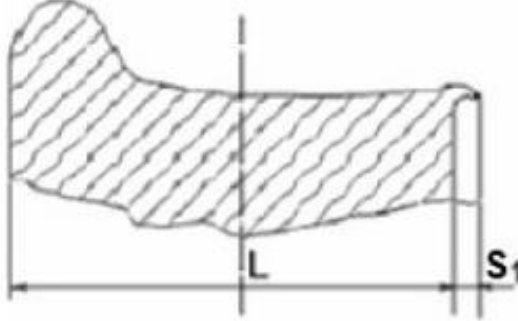
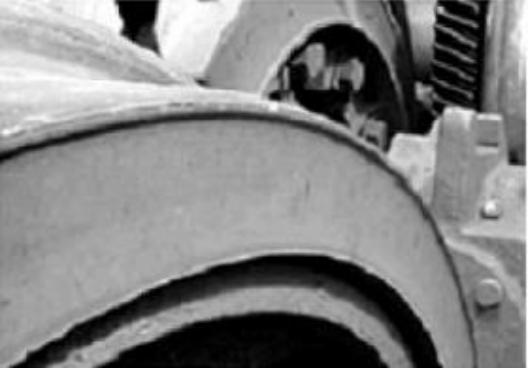
3.3.3 Refoulement de matière/laminage de matière [Code de défaut : R-1109]

Caractéristique	Déplacement de matériau vers la surface externe du bandage/de la collerette de roue, se déplaçant au-delà de la zone de chanfrein (chanfrein plus visible ou seulement partiellement). Les surépaisseurs/déformations apparaissent souvent en association avec un profil creux.	
Représentation graphique UIC B 169/DT 405 [5]

Localisation	- Partie extérieure de la pente, chanfrein, face avant du bandage et de la collerette de roue	
Possibilités de confusion	- Plats singuliers [Code de défaut : R-1102]	
Cause possible	<ul style="list-style-type: none"> - Glissement latéral élevé de l'essieu (en raison de la circulation dans des courbes serrées) - Position incorrecte de l'essieu - Résistance du matériau insuffisante pour la charge et le diamètre de la roue - Géométrie défavorable du profil de roue - Surcharge permanente - Matériau de roue trop tendre - Différences de diamètre trop importantes entre les deux roues d'un même essieu

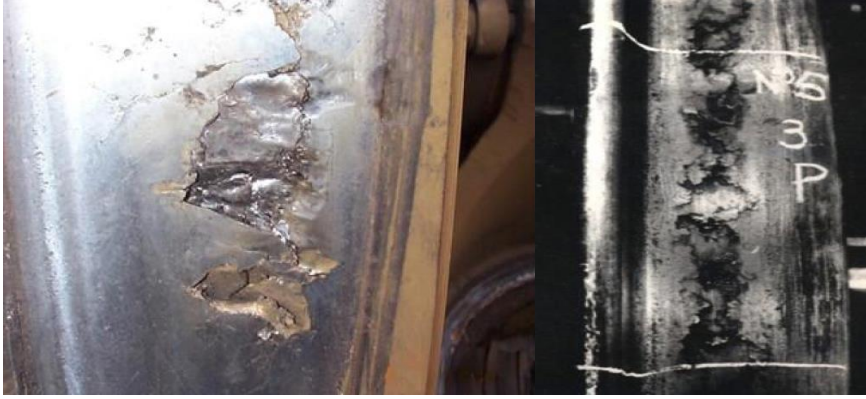
3.3.5 Exfoliation [Code de défaut : R-1111]

Caractéristique	Il s'agit d'un défaut pouvant apparaître sur toute la circonférence de la roue dans la zone de contact avec le rail, caractérisé par des fissures en forme de nervures ou de C. Avec l'évolution de ce défaut, des coquilles métalliques soudées se forment, qui se détachent ensuite de la surface de roulement. Ces coquilles écaillées sont parfois soudées et superposées, et se retrouvent par paquets sur le sabot de frein. À l'état final, l'aspect du dommage dû à l'écaillage ressemble fortement à celui des éclats.	
Représentation graphique UIC B 169/DT 405 [5]

Localisation	- Le long de la circonférence de la roue, principalement zones 3 et 4	
Possibilités de confusion	<ul style="list-style-type: none"> - Écaillage (Spalling) [Code de défaut : R-1110] - Méplat [Code de défaut : R-1101] - Plats singuliers [Code de défaut : R-1102] - Empreintes (indentations) sur la surface de roulement de la roue [Code de défaut : R-1112]

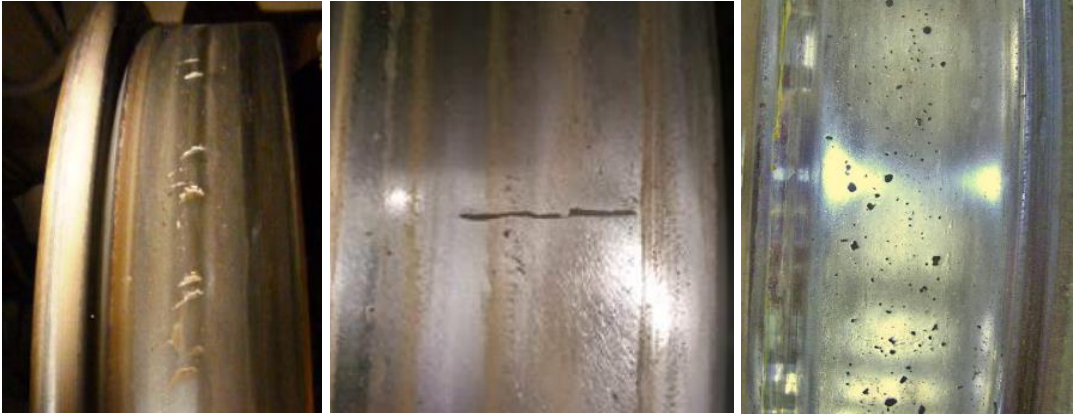
3.3.6 Empreintes (indentations) sur la surface de roulement de la roue [Code de défaut : R-1112]

Caractéristique	La surface de roulement présente des dépressions de forme irrégulière ou linéaire. Celles-ci peuvent être isolées, mais apparaissent souvent sur toute la circonférence de la roue.	
Représentation graphique À gauche et au centre : Instruction de travail – Évaluation des bandes de roulement des essieux montés [7] À droite : RTE 41000 [2]

Localisation	- Le long de la circonférence de la roue, principalement zones 3 et 4	
Possibilités de confusion	<ul style="list-style-type: none"> - Écaillage (Spalling) [Code de défaut : R-1110] - Fissures transversales de la bande de roulement [Code de défaut : R-1115] 	
Cause possible	<ul style="list-style-type: none"> - Les corps étrangers sont enfoncés dans la surface de roulement lors du passage et entraînent une déformation plastique - Lors du franchissement de joints de rail, la surface de roulement est comprimée transversalement à la direction de circulation - Défauts des rails - Dans le cas des empreintes ponctuelles (sable, petits cailloux sur les croisements routiers)

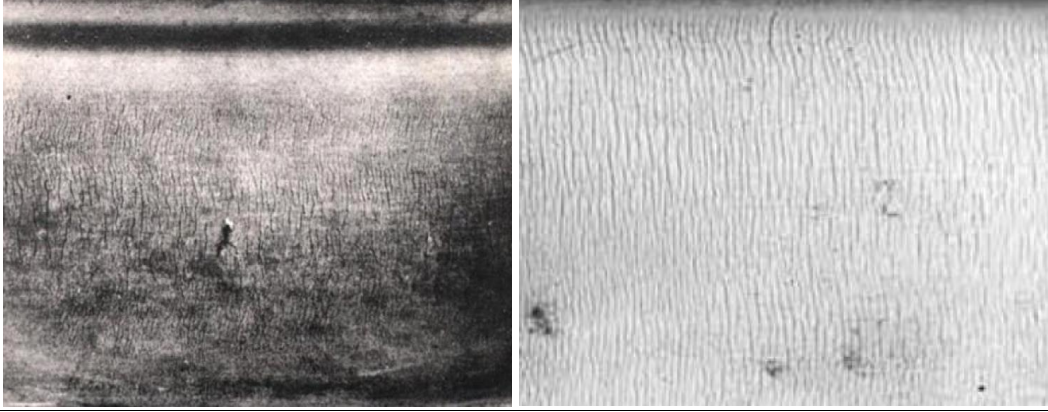
3.3.7 Fissures en réseau [Code de défaut : R-1113]

Caractéristique	La formation de la « peau de crapaud » : l'ensemble des fissures thermiques fines et superficielles qui se développent sur la surface de roulement dans la zone de contact roue-rail sous forme de mosaïque dans toutes les directions. Les fissures en réseau sur la surface de roulement sont particulièrement visibles à l'œil lorsqu'elles concernent des roues freinées par des semelles thermiquement agressives, par ex. des sabots de frein fritté. Pour d'autres associations roue-semelle de frein, des éclats sont observés sans constatation apparente de « peau de crapaud ».	
Représentation graphique UIC B 169/DT 405 [5]

Localisation	- Le long de la circonférence de la roue, principalement zones 3 et 4	
Possibilités de confusion	- Fissures initiées mécaniquement, par ex. surface de roulement présentant un motif en chevrons	
Cause possible	<ul style="list-style-type: none"> - Les fissures se développent sous l'effet de la chaleur de freinage avec de fortes différences de température locales, par ex. points chauds sur la surface de roulement - Association inappropriée de matériaux semelle de frein – roue ou bandage de roue (par ex. semelle de frein organique)

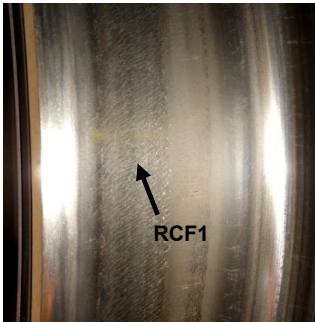
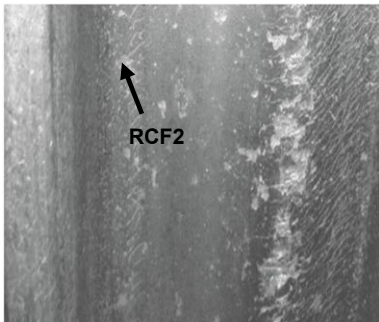
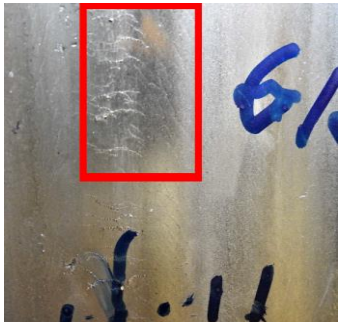
3.3.8 Head Checks – Fissures dues à la fatigue de contact de roulement (RCF) [Code de défaut : R-1114]

Caractéristique	Les Head Checks sont de fines fissures régulièrement réparties sur toute la circonférence de la roue. Sur les roues freinées par sabot, elles sont généralement lissées par les sabots de frein. Si elles ne sont pas poncées, ces fissures croissent en profondeur et résultent avec le temps à des éclats. Les Head Checks proviennent des forces d'adhérence entre la roue et le rail et dépendent du principe du bogie (essieux à orientation radiale) et du domaine d'utilisation (courbe, ligne droite). Comme le point d'appui de la roue varie sur la surface de roulement entre lignes droites et courbes, les Head Checks apparaissent sous différentes formes :		
	<i>RCF 1</i>	<i>RCF 2</i>	<i>RCF 3</i>
	Orientation : inclinaison de 45° par rapport à l'axe de l'essieu. Domaine d'utilisation : des courbes moyennes aux courbes très serrées	Orientation : inclinaison de 45° par rapport à l'axe de l'essieu. Domaine d'utilisation : des courbes moyennes aux courbes très serrées	Orientation : parallèle à l'axe de l'essieu. Domaine d'utilisation : courbes très larges et lignes droites

Représentation graphique RCF1 : RTE 41000 [2] RCF2 : Roland Müller RCF3 : Roland Müller

Localisation	Roue : avant, côté intérieur de la courbe Zone : zone 1	Roue : avant, côté extérieur de la courbe Zone : zone 2	Roue : toutes Zone : zone 3
Possibilités de confusion	<ul style="list-style-type: none"> - Fissures transversales de la bande de roulement [Code de défaut : R-1115] - Fissures thermiques et Fissures en réseau [Code de défaut : R-1113] 		
Cause possible	<ul style="list-style-type: none"> - Les fissures se développent à la suite de sollicitations dues au glissement dans la zone de roulement, par ex. : <ul style="list-style-type: none"> ▪ Fatigue du matériau due à une surcharge ▪ Sollicitation élevée par glissement ▪ Propriétés du matériau insuffisantes ▪ Surcharge des véhicules ▪ Principes de bogie défavorables (essieux guidés de manière rigide) ▪ Patinage oblique des essieux

Si les fissures ne sont pas tranchantes (RCF 1 & 2)	Si aucune tendance aux éclats : continuer la circulation et surveiller

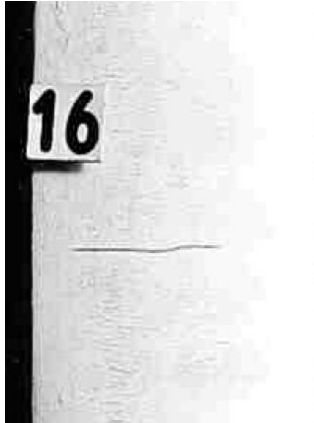
3.3.9 Fissures transversales de la bande de roulement [Code de défaut : R-1115]

Caractéristique	La surface de roulement présente des fissures à un angle d'environ 90° par rapport à la direction de circonférence de la roue. Les fissures transversales se développent généralement de manière droite ou légèrement courbée en surface. En profondeur, elles peuvent se prolonger radialement (principalement d'origine thermique) ou se ramifier dans le sens de la circonférence (principalement d'origine mécanique). Elles apparaissent sous forme de fissures isolées et peuvent être réparties plusieurs fois sur la circonférence de la roue.	
Représentation graphique UIC B 169/DT 405 [5]

Localisation	- Le long de la circonférence de la roue, principalement zones 3 et 4	
Possibilités de confusion	<ul style="list-style-type: none"> - Empreintes (indentations) sur la surface de roulement de la roue [Code de défaut : R-1112] mais de forme linéaire - Head Checks – Fissures dues à la fatigue de contact de roulement (RCF) [Code de défaut : R-1114]

Cause possible	<p>Cas A – Fissures thermiques : les fissures transversales radiales de la surface de roulement apparaissent principalement sur les véhicules freinés par sabot et peuvent être causées par :</p> <ul style="list-style-type: none"> - Surcharge thermique due au surfreinage / surchauffe de la collerette / du bandage de roue - Points chauds - Association inappropriée de matériaux semelle de frein – roue ou bandage de roue <p>Cas B – Fissures mécaniques : les fissures transversales se ramifiant sous la surface de roulement sont principalement initiées mécaniquement et peuvent être causées par :</p> <ul style="list-style-type: none"> - Surcharge mécanique - Propriétés mécaniques du matériau défavorables 	
Méthode de détection	<ul style="list-style-type: none"> - Détection des fissures transversales <ul style="list-style-type: none"> ▪ Visible à l'œil nu ▪ Par contrôle non destructif des matériaux, par ex. magnétoscopie, ultrasons - Détermination de la direction de propagation possible par examen destructif du matériau (usinage, coupe macroscopique)

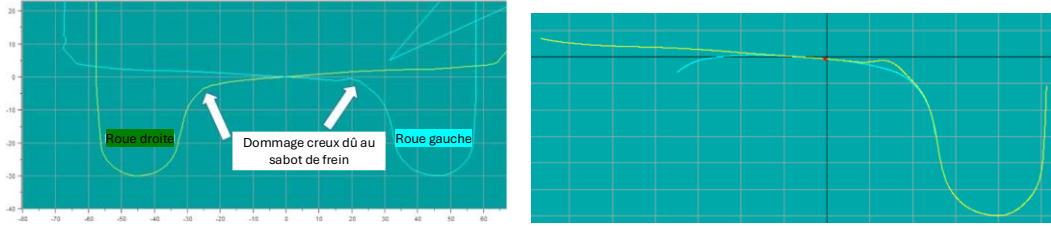
3.3.1 Cavités et sillons [Code de défaut : R-1116]

Caractéristique	<p>Les cavités et sillons apparaissent sur toute la circonférence de la roue et peuvent se présenter sur toute la largeur de la surface de roulement.</p> <p>Les sillons se caractérisent par un contour arrondi sans transitions tranchantes. Ils apparaissent partiellement sur la largeur de la surface de roulement et ne dépassent généralement pas 40 à 50 mm de largeur.</p> <p>Les cavités se caractérisent par des transitions nettes.</p> <p>Des dépôts de matériau en couches peuvent se former sur la surface de friction de la semelle de frein.</p> <p>Les formations de cavités et de sillons peuvent apparaître avec tous les matériaux de semelle de frein, mais elles sont plus fréquentes avec les semelles composites et frittées.</p>	
Représentation graphique UIC B 169/DT 405 [5]

Localisation	- Chanfrein, zone 1 ou zone 3	
Possibilités de confusion	<ul style="list-style-type: none"> - Éclats de forme linéaire sur la circonférence de la roue - Rayures de rotation dues à l'usage - Déplacement de matériau sur la circonférence de la roue - Profil creux

Cause possible	<ul style="list-style-type: none"> - Zones inhomogènes sur la surface de friction de la semelle de frein - Association inappropriée de matériaux semelle de frein – roue ou bandage de roue - Position défavorable de la semelle de frein dans le profil transversal 	
Méthode de détection	- Visible à l'œil nu	
Mesure corrective immédiate	<p>Mesure corrective :</p> <ul style="list-style-type: none"> - Reprofilage en fonction du type de dommage et des données d'expérience disponibles à ce sujet <p>Mesure préventive :</p> <ul style="list-style-type: none"> - Utilisation de matériaux de semelle de frein appropriés - Optimisation de la géométrie des semelles de frein 	
Effets	<ul style="list-style-type: none"> - Impact sur la circulation du véhicule (évaluations possibles uniquement à partir de l'analyse géométrique du contact) - Impact sur l'usure de la roue et du rail 	
Recommandation	Profondeur > 1 mm	Reprofilage et contrôle de la zone de contact de la semelle de frein

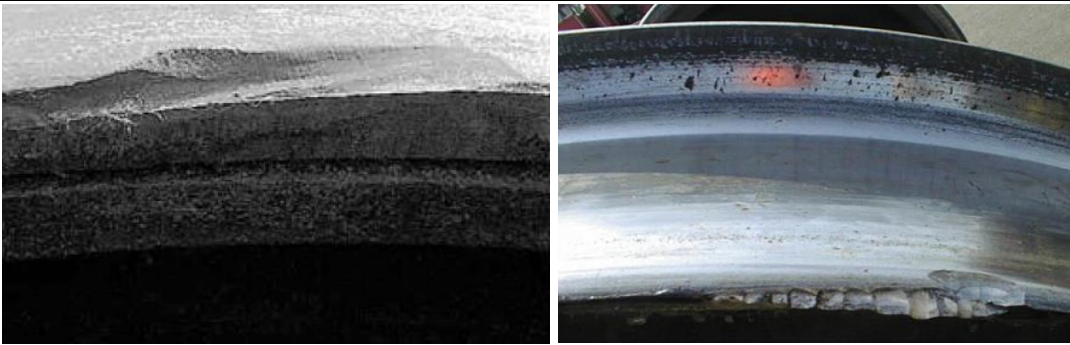
3.3.2 Détérioration du chanfrein [Code de défaut : R-1118]

Caractéristique	La bande de roulement ou la jante, au niveau de la face extérieure au niveau du chanfrein présente des traces d'usure circulaires (égratignures, stries) et, par endroits, des fissures ou éclats s'étendant dans le sens de la circonférence.	
Représentation graphique UIC B 169/DT 405 [5]

Localisation	- Chanfrein, zone 1	
Possibilités de confusion	<ul style="list-style-type: none"> - Partielle Refoulement de matière/laminage de matière [Code de défaut : R-1109] - Fissure transversale du chanfrein [Code de défaut : R-1208] 	
Cause possible	<ul style="list-style-type: none"> - Ce type de dommage apparaît lors du freinage des wagons au moyen d'un dispositif de frein de voie agissant latéralement sur les roues (favorisé par le refoulement de matière de la surface de roulement et/ou un frein de voie défectueux). - D'autres causes possibles peuvent être des déraillements ou une disposition incorrecte d'éléments de construction dans les aiguillages.

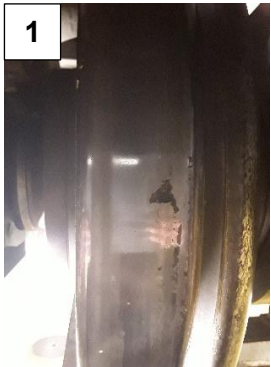
3.3.3 Cavité/écaillage profond (Shelling) [Code de défaut : R-1119]

Caractéristique	Les éclats représentent une forme avancée de fissures RCF. Si ceux-ci ne sont pas traités tôt, les fissures s'étendent jusqu'à ce que le matériau se détache de la surface laminée. Les éclats sont observés en fonction des forces d'adhérence tangentielles, car ils se développent à la surface de la roue.			
Représentation graphique	<i>Éclat isolé</i>			<i>Éclats multiples sur toute la circonférence de la surface de roulement</i>
Figure 1: Roland Müller Figure 2: Roland Müller Figure 3: UIC B 169/DT 405 [5] Figure 4: UIC B 169/DT 405 [5]	1

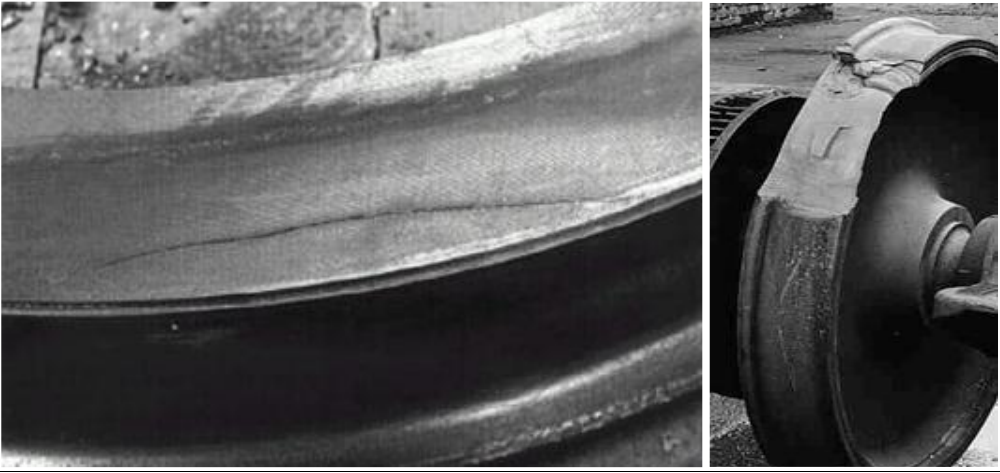
3.3.4 Séparation du matériau sous la bande de roulement [Code de défaut : R-1201]

Caractéristique	Parallèlement à la surface de roulement, des séparations de matériau (fissures) apparaissent sous la surface du bandage de la roue. Ces séparations de matériau ne sont initialement pas visibles de l'extérieur. À un stade avancé du dommage, les fissures atteignent la surface de part et d'autre de la roue et entraînent le détachement de larges parties du bandage (voir représentation graphique). Selon l'expérience acquise jusqu'à présent, l'expansion de fissure sur de larges surfaces entraînant rupture et perte de parties du bandage a été observée principalement sur des essieux non freinés par sabot. Cela est probablement lié aux distances de circulation plus élevées avant reprofilage de ces essieux. Lors des reprofilages, les séparations de matériau sous la surface de roulement peuvent devenir visibles. L'étendue de la surface de rupture est d'environ 20 à 30 cm de longueur et peut s'étendre sur toute la largeur du bandage.

Représentation graphique À gauche : UIC B 169/DT 405 [5] À droite : UIC B 169/DT 405 [5]

Localisation	- Le long de la circonférence de la roue, principalement zones 1, 3 et 4	
Possibilités de confusion	- Aucun	
Cause possible	- Défaut de fabrication (inclusions non métalliques, irrégularités de structure) - La séparation de matériau sous la surface de roulement peut également être provoquée par des surcharges, sans qu'un défaut de fabrication ne soit constaté	
Méthode de détection	- Contrôle non destructif du matériau, par ex. inspection par ultrasons (UT) - À un stade avancé, détection visuelle à l'œil nu par l'apparition latérale de fissures ou par d'éventuels éclats locaux sur la surface de roulement - À un stade avancé, éclats locaux sur la surface de roulement Par des systèmes de détection fixes sur la voie	
Effets	Matériel roulant : - Rupture de roue Infrastructure : - Aucun Environnement : - Aucun

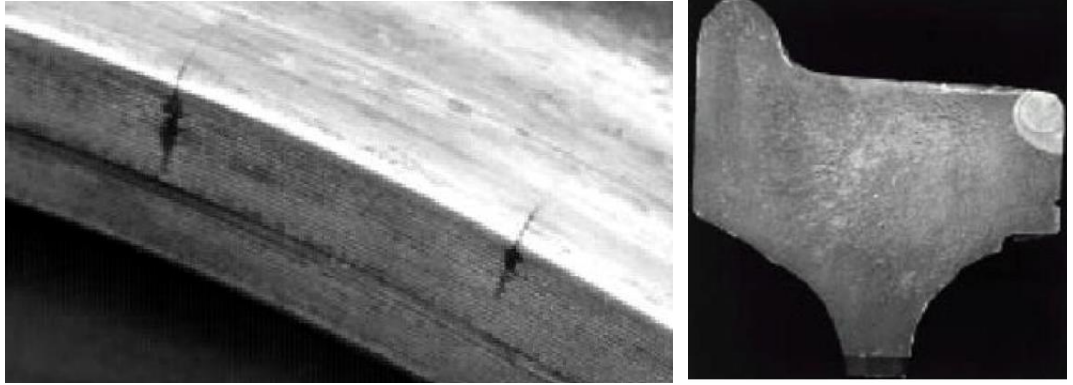
3.3.5 Fissure transversale du chanfrein [Code de défaut : R-1208]

Caractéristique	Le point de départ des fissures transversales du chanfrein se situe sur la face externe du bandage de roue, et continue vers la surface de roulement. Les fissures transversales du chanfrein peuvent apparaître à plusieurs endroits sur toute la circonférence.	
Représentation graphique UIC B 169/DT 405 [5]

Localisation	- Chanfrein, zone 1	
Possibilités de confusion	- Détérioration du chanfrein [Code de défaut : R-1118]	
Cause possible	<ul style="list-style-type: none"> - Semelles de frein usinées - Surcharge thermique due au frein à sabot 	
Méthode de détection	<ul style="list-style-type: none"> - Visible à l'œil nu - Essais non destructifs (END), par exemple grâce aux contrôles par ultrasons (UT) 	
Mesure corrective immédiate	<p>Mesure corrective :</p> <ul style="list-style-type: none"> - Reprofilage suivi d'un contrôle des fissures - Remplacement de l'essieu <p>Mesure préventive :</p> <ul style="list-style-type: none"> - Correction des semelles de frein usinées - Contrôle des fissures

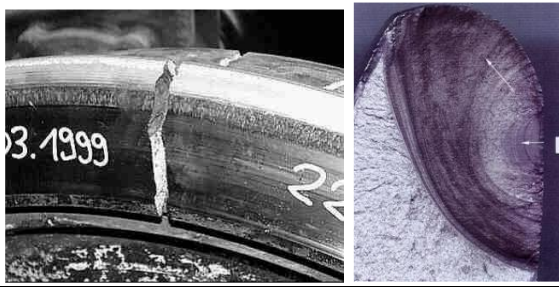
3.3.6 Fissures sur le boudin de roue [Code de défaut : R-1210]

Caractéristique	Le boudin de roue présente des fissures sur le dos et/ou sur le flanc du boudin. Les fissures peuvent apparaître de manière isolée ou multiple sur toute la circonférence de la roue.	
Représentation graphique UIC B 169/DT 405 [5]

Localisation	- Boudin de roue	
Possibilités de confusion	-	
Cause possible	<ul style="list-style-type: none"> - Formation de fissures sur le dos/flanc du boudin en raison de fortes forces de glissement dû au contact boudin – flanc du rail dans les courbes - Formation de fissures sur le dos du boudin en raison de fortes forces de frottement entre le boudin, et les dispositifs de guidage forcé de la voie (par ex. contre-rail) - Soudages par apport de matière exécutés de manière défectueuse 	
Méthode de détection	<ul style="list-style-type: none"> - À l'œil nu - Contrôle non destructif, par ex. ultrasons (UT) 	
Mesure corrective immédiate	Mesure corrective : <ul style="list-style-type: none"> - Remplacement de l'essieu Mesure préventive : <ul style="list-style-type: none"> -

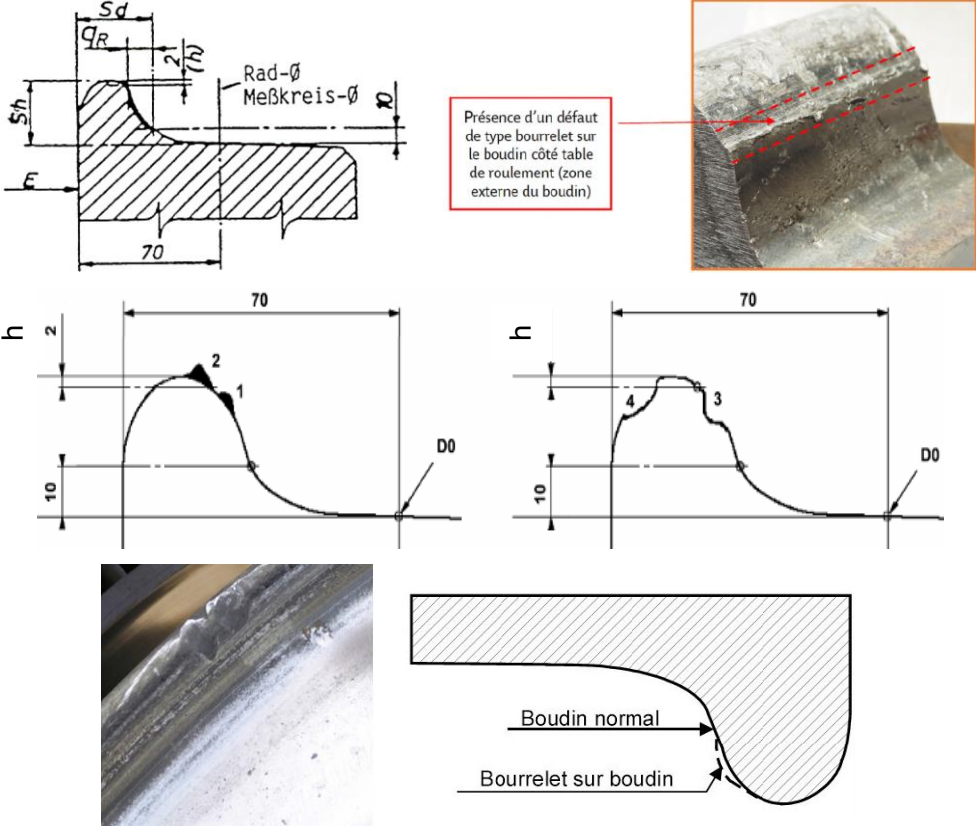
3.3.7 Endommagement du sommet du boudin [Code de défaut : R-1211]

Caractéristique	Le boudin présente des endommagements sur son sommet. L'endommagement peut apparaître de manière isolée ou multiple sur la circonférence de la roue.	
Représentation graphique Figure en bas à gauche : SN-EN 15313 [4] Autres figure :AVV [8]

<p>Présence d'un défaut de type bourrelet sur le boudin côté table de roulement (zone externe du boudin)</p>	
Localisation	- Boudin de roue	
Possibilités de confusion	- Boudin avec formation de rebord (écrasement du sommet du boudin) [Code de défaut : R-1212]	
Cause possible	<ul style="list-style-type: none"> - Chocs dus à des corps étrangers - D'autres causes possibles dont les déraillements ou un mauvais positionnement des éléments de construction dans les aiguillages - Écoulement du matériau sur la face latérale du boudin 	
Méthode de détection	- Visible à l'œil nu	
Mesure corrective immédiate	Mesure corrective : <ul style="list-style-type: none"> - Reprofilage - Remplacement de l'essieu Mesure préventive : <ul style="list-style-type: none"> - Clarification avec l'infrastructure (mauvaise géométrie de contact dans la zone d'aiguillage)

Effets	Matériel roulant : <ul style="list-style-type: none"> - Déraillement Infrastructure : <ul style="list-style-type: none"> - Dommages lors du passage sur les aiguillages Environnement : <ul style="list-style-type: none"> - Aucun 	
Recommandation D'après le RIV [8], valeurs pour voie normale	$h \geq 2\text{mm}$	Mettre immédiatement hors service et reprofiler les roues (R0) ou, si nécessaire, remplacement de l'essieu
	$1\text{mm} \leq h < 2\text{mm}$	Continuer la marche, planifier le reprofilage des roues (R0) si possible – ou planifier le remplacement de l'essieu
	$h < 1\text{mm}$	Continuer la circulation et surveiller

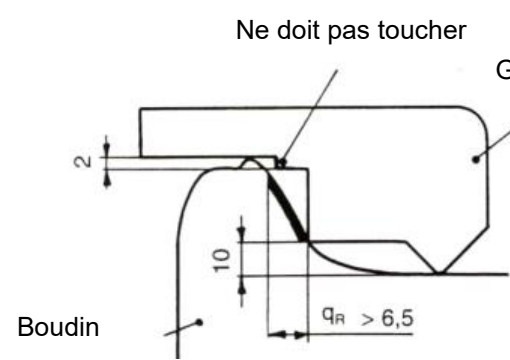
3.3.8 Boudin avec formation de rebord (écrasement du sommet du boudin) [Code de défaut : R-1212]

Caractéristique	Le boudin de roue présente une expulsion de matière due à une usure importante boudin. Sous l'effet des fortes forces de contact entre la roue et le rail, le matériau se déforme plastiquement vers le sommet du boudin, entraînant la formation d'un bourrelet.	
Représentation graphique AVV [8]	<div style="display: flex; justify-content: space-around;"> <div style="text-align: center;"> <p>Boudin conforme</p>

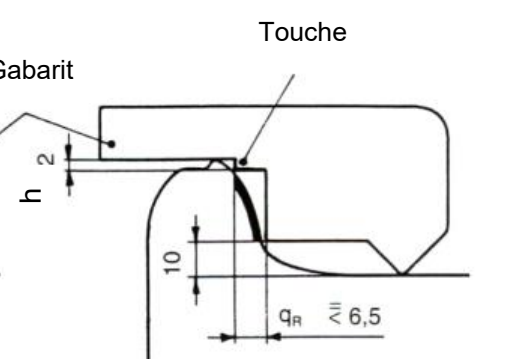
<p>Boudin</p> </div> <div style="text-align: center;"> <p>Boudin non-conforme</p>

</div> </div>	
Localisation	- Boudin de roue	
Possibilités de confusion	<ul style="list-style-type: none"> - Endommagement du sommet du boudin [Code de défaut : R-1211] - Association défavorable des profils roue/rail 	
Cause possible	- Usure du boudin de roue (sommet du boudin)	
Méthode de détection	- Visible à l'œil nu	
Mesure corrective immédiate	<p>Mesure corrective :</p> <ul style="list-style-type: none"> - Reprofilage (si possible) - Remplacement de l'essieu <p>Mesure préventive :</p> <ul style="list-style-type: none"> - Amélioration du réglage radial des essieux - Amélioration du matériau de la roue - Vérification de l'efficacité de la lubrification du boudin

Effets	<p>Matériel roulant :</p> <ul style="list-style-type: none"> - Déraillement <p>Infrastructure :</p> <ul style="list-style-type: none"> - Dommages lors du passage sur les aiguillages <p>Environnement :</p> <ul style="list-style-type: none"> - Aucun 	
Recommandation D'après le RIV [8], valeurs pour voie normale	$h \geq 2$ & $q_R \leq 4.5$	Mettre immédiatement hors service et reprofilage des roues (R0) ou, si nécessaire, remplacement de l'essieu
	$1 \leq h < 2$ & $q_R > 4.5$	Continuer la circulation, planifier le reprofilage des roues (R0) si possible – ou planifier le remplacement de l'essieu
	$h < 1$ & $q_R > 4.5$	Continuer la circulation et surveiller

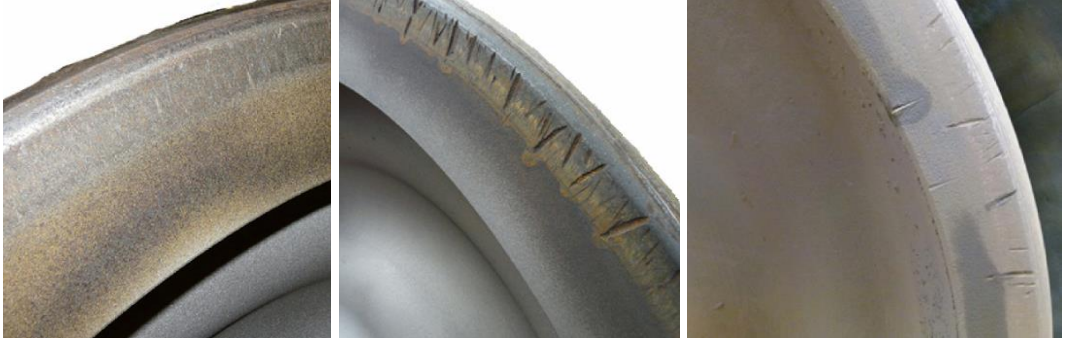
3.3.9 Traces de contact radiales et dommages sur la face interne du boudin [Code de défaut : R-1213]

Caractéristique	Ces traces de contact (égratignures, entailles ou empreintes) sont dues aux mécanismes de guidage lors du passage en aiguillage, par exemple contact avec les contre-rails.	
Représentation graphique SN-EN-15313 [4]

Localisation	- Boudin de roue	
Possibilités de confusion	-	
Cause possible	<ul style="list-style-type: none"> - Corps étrangers dans les dispositifs de guidage du boudin - Géométrie de l'essieu, du profil de roue ou de l'aiguillage hors des tolérances de fonctionnement 	
Méthode de détection	- Visible à l'œil nu	
Mesure corrective immédiate	Mesure corrective : <ul style="list-style-type: none"> - Reprofilage - Remplacement de l'essieu Mesure préventive : <ul style="list-style-type: none"> - Clarification avec l'infrastructure (mauvaise géométrie de contact dans la zone d'aiguillage) 	
Effets	Matériel roulant : <ul style="list-style-type: none"> - Déraillement Infrastructure : <ul style="list-style-type: none"> - Dommages lors du passage en aiguillage Environnement : <ul style="list-style-type: none"> - Aucun

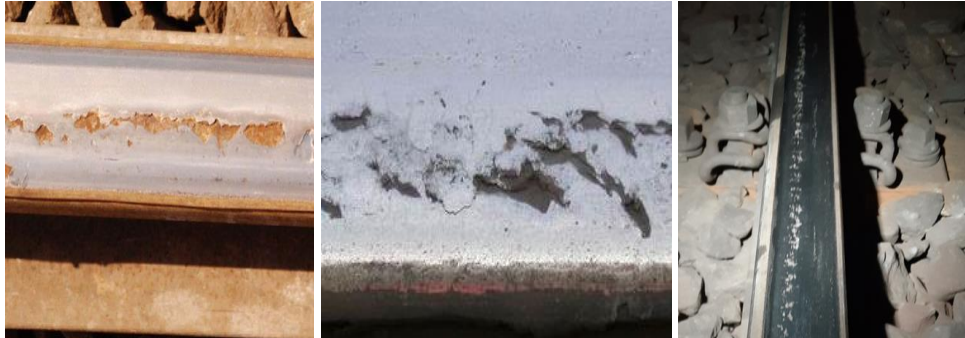
4.3.1 Écaillage et exfoliation sur la surface de roulement « Spalling » [Code de défaut S-1211 / S-2211]

Caractéristique	<p>Le « Spalling », attribuable à la fatigue par contact de roulement, se manifeste initialement par une déformation en forme de vagues de la surface de roulement.</p> <p>Dans les zones peu usées et soumises à des charges élevées, l'écaillage dû à la fatigue par contact de roulement commence généralement sur la surface de roulement du rail intérieur aux courbes, mais il peut également apparaître sur des tronçons en alignement.</p> <p>Il débute sur la surface de roulement du rail et progresse sous forme de perte de matière de la surface du rail.</p> <p>Ces défauts sont visibles, ils ont généralement une faible profondeur, s'étendent principalement dans le sens longitudinal et se relient pour former un réseau de fissures, parfois appelé également « peau de serpent ».</p>	
Représentation Illustration Gauche et centre : EN-17397-1 [10] Droite : Chemins de fer rhétiques

Localisation	<ul style="list-style-type: none"> - Surface de roulement du rail intérieur à la courbe, surface de roulement sur tronçons en alignement

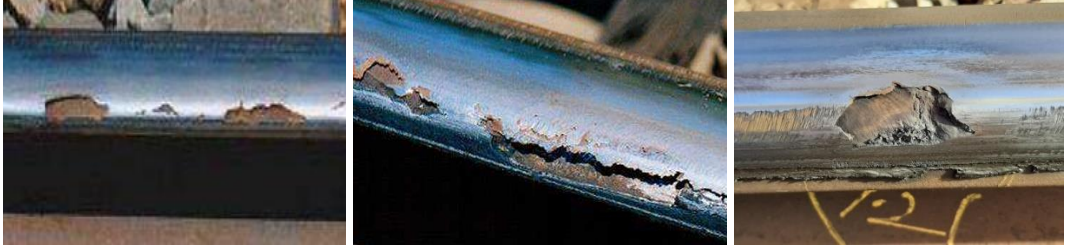
4.3.2 Exfoliation du congé du rail « Shelling » [Code de défaut S-1221 / S-2221]

Caractéristique	<p>Le défaut de rail « Shelling » se manifeste par des éclats sur le congé de roulement, initiés à l'intérieur du champignon du rail.</p> <p>Les fissures se forment horizontalement sous la surface au niveau du champ de roulement. On observe à intervalles irréguliers des éclats allongés sur le champ de roulement. Les fissures se propagent de l'intérieur du rail vers la surface, provoquant, à un stade avancé, l'exfoliation du matériau sur le champ de roulement et des affaissements localisés de la surface de roulement.</p>	
Représentation Illustration Image en haut : Engineering Manual Tracks [11] Image en bas : Roland Müller

Localisation	- Champ de roulement de la tête de rail, généralement sur les rails extérieurs dans les courbes	
Possibilités de confusion	- Head Check [Code de défaut S-1223 / S-2223]	
Cause possible	<ul style="list-style-type: none"> - Stratégie de meulage inadéquats - Stratégies de lubrification inappropriés - Fatigue par contact de roulement - Pression de surface élevée

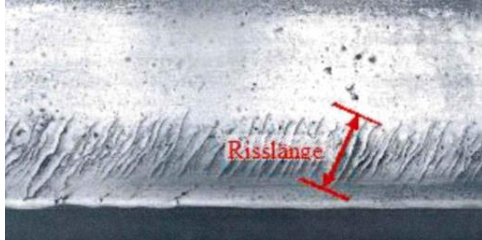
4.3.3 Head Check [Code de défaut S-1223 / S-2223]

Caractéristique Directive 821.2007 [12]	<p>Les fissures de type Head Check apparaissent principalement sur les voies fortement sollicitées, dans des courbes de grand rayon, sur l'épaulement du rail extérieur. Lorsque la profondeur des fissures atteint 3 à 5 mm, leur progression s'accélère. Si plusieurs fissures se rejoignent, cela peut entraîner des spallings / exfoliations ou, dans les cas extrêmes, une rupture du rail. La vitesse de croissance des fissures est toujours supérieure à l'usure du rail. Les fissures ne sont alors jamais entièrement « poncées » par l'usure. Dans les courbes serrées, les Head Checks n'apparaissent pas ou ne se développent pas en raison de l'usure élevée du rail.</p>

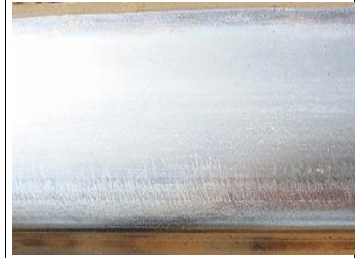
<p>Abbildung: Richtlinie 821.2007 [12]</p>		
Représentation Illustration EN-17397-1 [10]	<p>1^{ère} étape de Head Checks</p> <p>Longueur visible des Head checks inférieure à 20mm.</p>

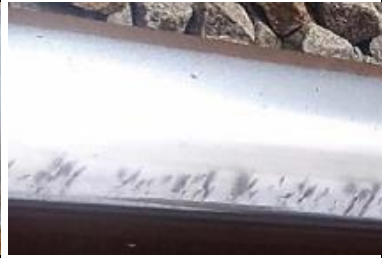
<p>2^{ème} étape de Head Checks</p> <p>Longueur visible des Head checks supérieure à 20mm. Formation de zones noires le long des fissures. Les fissures s'étendent à l'intérieur de la tête de rail.</p>

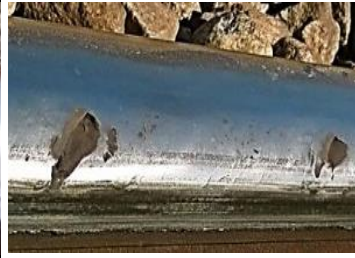
<p>3^{ème} étape de Head Checks</p> <p>Des zones présentant des éclats (« Shelling ») apparaissent. Ces éclats résultent de la convergence des fissures allongées sous la surface.</p>

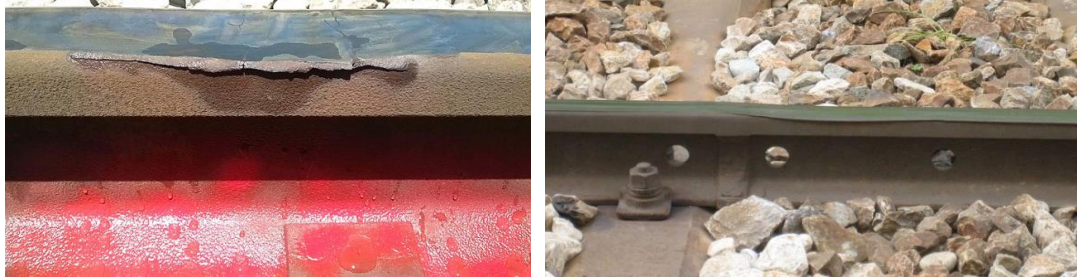
4.3.4 Déformation plastique (refoulement de matière – aplatissement – formation de bourrelet) [Code de défaut S-123 / S-223]

Caractéristique	On peut observer un affaissement de la bande de roulement et un élargissement du profil de roulement. Le matériau est déplacé latéralement et, parfois, vers l'extrémité du rail au niveau des joints. Dans les cas extrêmes, un bourrelet peut se former et risque de se détacher du rail.	
Représentation Illustration Image à gauche : EN-17397 [10] Image à droite : Chemins de fer rhétiques

Localisation	<ul style="list-style-type: none"> - Surface de roulement - Épaulement du rail - Congé de roulement - Souvent à l'extrémité du rail, derrière le joint de rail dans le sens de la circulation - Autour des soudures aluminothermiques - Pâte de lièvre et contre-aiguille - Pointe de cœur 	
Possibilités de confusion	<ul style="list-style-type: none"> - Usure verticale excessive 	
Cause possible	<ul style="list-style-type: none"> - Charge d'impact - Déformation plastique - Surcharge par choc, surtout dans les cœurs dans les aiguillages - Exfoliation - Matières des rails trop tendres - Modification de la structure dues aux soudures aluminothermiques (exposition thermique élevée)

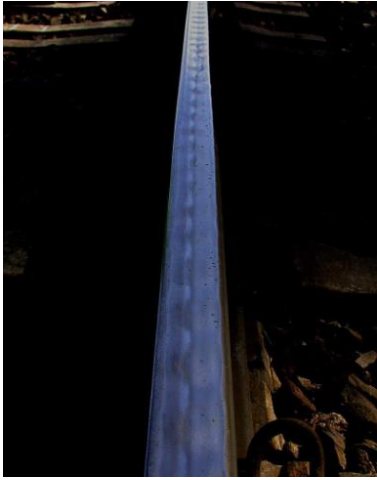
4.3.7 Ondulation du rail en alignement [Code de défaut S-2201]

Caractéristique	<p>Les ondulations en alignement sont des défauts de la surface de roulement des rails, qui apparaissent le long du champignon du rail sur les deux fils de rail, principalement sur des sections droites ou presque droites. Elles se caractérisent par des ondulations dont les crêtes sont claires et brillantes. Elles sont marquées par un durcissement de la surface du rail. Les creux des ondulations sont généralement sombres, plus mous et présentent souvent des traces de corrosion. Les ondulations en alignement ont été principalement observées sur les voies à écartement normal, avec une longueur d'onde comprise entre environ 10 et 100 mm.</p> <p>Cela entraîne une augmentation du bruit de roulement et, en raison de charges et de vibrations plus élevées, et d'un accroissement de la maintenance de la voie.</p>	
Représentation Illustration Catalogue des défauts de rail [14]

Localisation	- Surface de roulement sur les deux rails

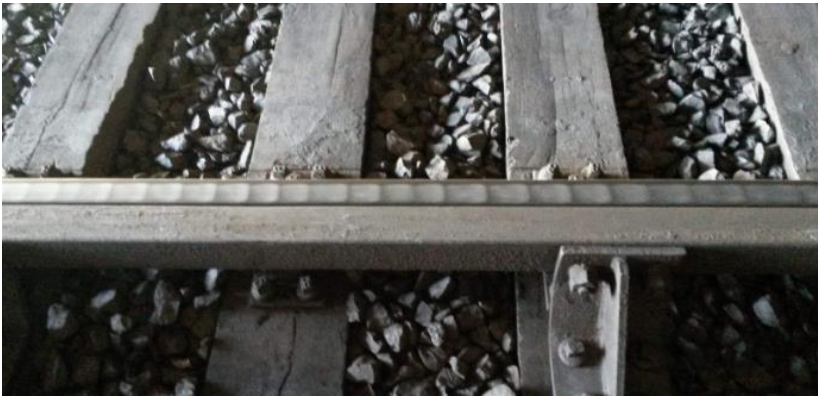
4.3.8 Ondulations en courbe [Code de défaut S-2202]

Caractéristique	<p>Les ondulations en courbe sont des défauts sur la surface de roulement qui apparaissent le long du champignon du rail. Ce défaut se manifeste principalement dans les courbes serrées (jusqu'à env. R=300 m) sur le rail intérieur de la courbe. Caractéristique : la surface de roulement présente des ondulations avec des crêtes très lisse, tandis que les creux sont rugueux, plus clair et plus large que les crêtes.</p> <p>Les longueurs d'onde peuvent atteindre jusqu'à 300 mm pour l'écartement normal et jusqu'à 200 mm pour l'écartement métrique. La cause des ondulations en courbe est le glissement transversal et les forces tangentielles qui résultent des mouvements dans les courbes serrées et très serrées. Cela entraîne une augmentation des émissions sonores à l'intérieur du véhicule ainsi que dans l'environnement. En raison de charges et de vibrations accrues, l'entretien de la voie devient plus important (creux sous les traverses, fines particules de ballast). L'absence d'entretien de la surface de roulement peut provoquer des dommages secondaires dont l'élimination peut nécessiter des efforts considérables.</p>

Représentation Illustration RAILplus

Localisation	Principalement sur la surface de roulement du rail intérieur aux courbes et, occasionnellement, sur le rail extérieur à la courbe	
Possibilités de confusion	<ul style="list-style-type: none"> - Ondulation du rail en alignement [Code de défaut S-2201] 	
Cause possible	<ul style="list-style-type: none"> - Usure dynamique principalement due au glissement latéral - Forces de contact élevées dues à un mauvais appariement des profils roue-rail, à des charges d'essieu élevées et à des guidages de bogie rigides - Déformation plastique de l'ensemble de la surface de roulement du rail - Forces de contact roue-rail éventuellement non optimisées en raison du type de traverses, des attaches ou des semelles 	
Méthode de détection	<ul style="list-style-type: none"> - À l'œil nu, à l'ouïe depuis l'intérieur du véhicule - Wagon de mesure de voie - Appareil de mesure de rugosité des rails
