LO 2025 P4.2

Systemführerschaft Interaktion Fahrzeug/Fahrweg Meterspur
Projekt: 4 Fahrbahnsteifigkeit
Modul: Schadenskatalog

Schadenskatalog Fahrbahn

ID:	RAILPlusSF-00062	LO in BAV Detailziel
Datum / Status:	24.04.2026 / Freigegeben	Seitenanzahl 92
Öffentlichkeitsgrad	Öffentlich	
Verfasser:	Albin Gehriger Appenzeller Bahnen	
Mitwirkende:	Fabienne Tresch / Matterhorn Gotthard Bahn	
Geprüft:	Hanspeter Schläpfer / Zentralbahn	
Freigegeben:	Martin Siegen / Matterhorn Gotthard Bahn

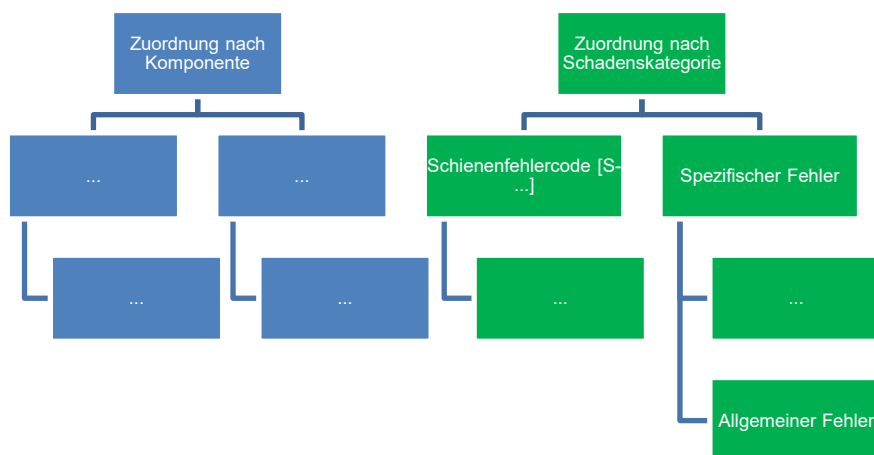
Abbildung 1: Allgemeine Struktur zur Zuordnung von Fahrbahnschäden

Im vorliegenden Katalog bilden die als Allgemeiner Fehler bezeichneten Einträge eine Unterkategorie der spezifischen Fehler und dienen als Restkategorie. Sie umfassen insbesondere Schädigungen, die aus Sicht Fahrbahn schwer zuzuordnen sind oder die Beurteilung durch Fachspezialisten anderer Bereiche erfordern. Diese Fehler sind im Katalog nicht vorrangig priorisiert.

Die Struktur des Katalogs orientiert sich, soweit möglich, an bestehenden Standards wie dem Fachdatenkatalog der SBB sowie der Richtlinie R RTE 29900 (Netzzustandsbericht) [5]. Schäden sind in den jeweiligen Kapiteln nach Komponente (blaue Kacheln) und Schadenskategorie (grüne Kacheln) gegliedert. Diese in Abbildung 1 visualisierte Struktur ermöglicht eine konsistente und eindeutige Zuordnung.

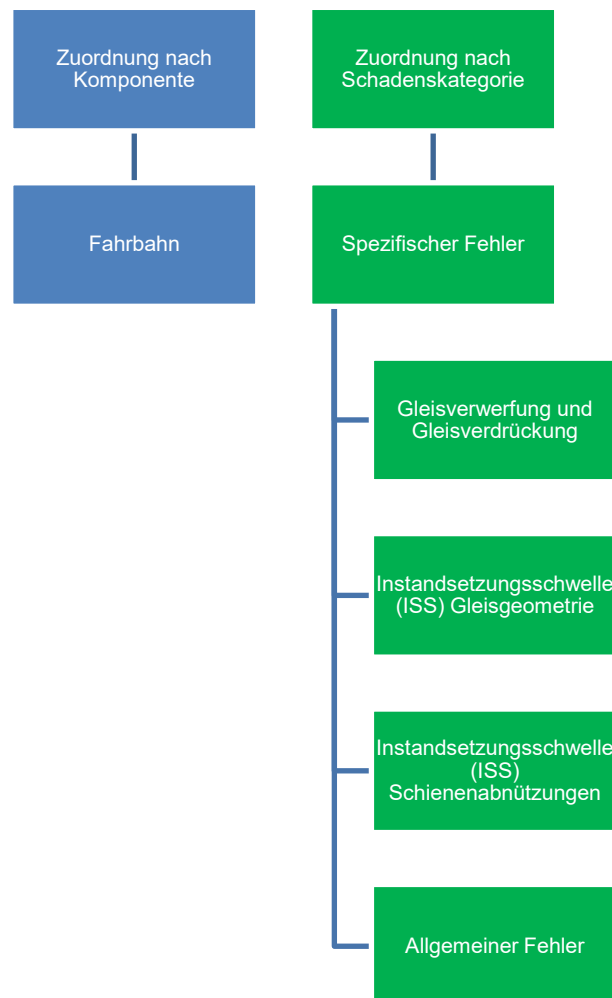
Abbildung 2: Zuordnung Schädigungen Fahrbahn - Geometrie / Gleislage / Gleislagequalität

Die Gleisgeometrie und Gleislagequalität bilden die Grundlage für einen sicheren, komfortablen und wirtschaftlichen (verschleissarmen) Bahnbetrieb. Schädigungen in diesem Bereich werden im Rahmen dieses Schadenkataloges der Komponente Fahrbahn (blaue Kacheln) und einer spezifischen Schadenskategorie (grüne Kacheln) zugewiesen (siehe Abbildung 2). Die Zuordnung zur Schadenskategorie nach der Fehlercodierung G-10x ermöglicht eine standardisierte Klassifikation und erleichtert die Integration in digitale Systeme zur Zustandsbewertung und Massnahmenplanung.

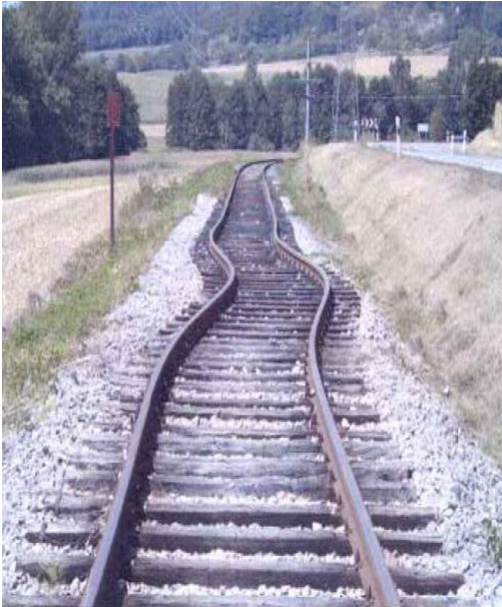
Merkmal	Eine Gleisverwerfung oder Gleisverdrückung ist eine unerwartete Positionsänderung eines Gleises, die ohne Vorwarnung auftritt.	
Bildliche Darstellung [RhB]	<i>Gleisverwerfung</i>

Verortung	Bereiche mit hohem Risiko sind lückenlose Abschnitte mit kleinen Radien, starken Längsneigungen oder Neigungsunterschieden (Wannen) sowie Abschnitte mit unterschiedlichen Schienentemperaturen und Abschnitte mit Festpunkten.	
Unterscheidung	Gleisverwerfungen und Gleisverdrückungen lassen sich auch mittels Gleislageparametern beschreiben. Die Gleislageparameter Richtung, Überhöhung, Verwindung und Längshöhe sind gesamthaft zu betrachten (siehe Abschnitt 2.1.2).	
Mögliche Ursache	<ul style="list-style-type: none"> - schlechter Untergrund - schlechter Oberbau - schlechte Neutralisation - hohe Schienentemperaturen - ungenügender Schotterbettquerschnitt 	
Verfahren zur Feststellung	<ul style="list-style-type: none"> - Visuelle Inspektion - Vermessung manuell oder mit Messwagen - Rückmeldung aus dem Betrieb (Lokführer)

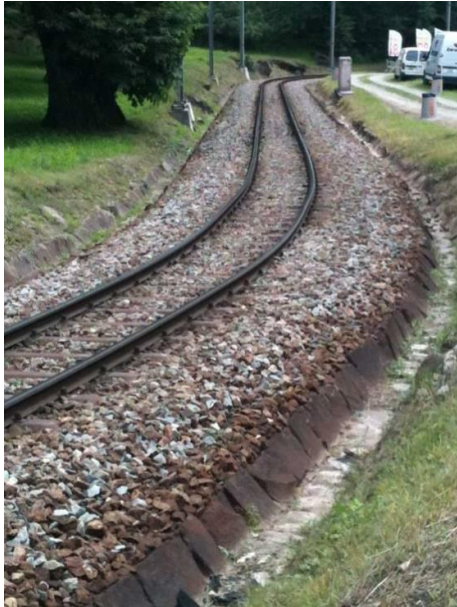
<i>Gleisverdrückung</i>

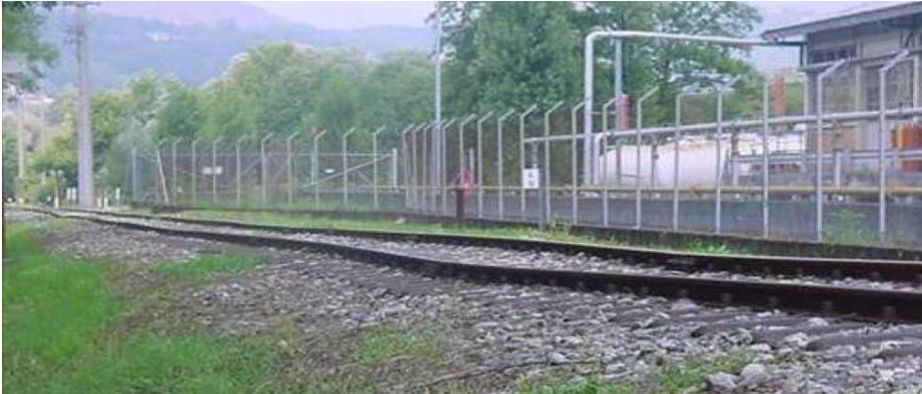
Merkmal R RTE 22570 [7] D RTE 29700	<p>Die Gleislagequalität für Adhäsionsgleise wird entsprechend der R RTE 22570 mit den Parametern Spurweite, Richtung, Überhöhung, Verwindung und Längshöhe beschrieben.</p> <p>Beim Erreichen der Instandsetzungsschwelle (ISS) müssen die Bahnunternehmen eine Risikobeurteilung vornehmen und aufgrund ihrer bisherigen Erfahrungen, der Bahnart, dem Oberbaumaterialzustand, der Streckenführung, der Geschwindigkeiten, der Unterbauqualität und der Gleisbelastung bahnspezifische Massnahmen festlegen, welche den sicheren Bahnbetrieb weiter gewährleisten.</p> <p>Bei Zahnstangengleisen sind die Basismasse und die Grössen der zulässigen Einzeltoleranz-Felder bei jeder IBN in den durch die EBV vorgegebenen Grenzen in der Längs- und Querrichtung sowie in der vertikalen Richtung festzulegen. Siehe AB-EBV zu Art. 33.</p> <p>Zudem ist die Sammlung von Erfahrungen und Empfehlungen in der D RTE 29700«Systemtechnik Zahnradbahnen» zu beachten.</p>

Bildliche Darstellung [RhB]	<p style="text-align: center;"><i>Verwindung, unregelmässige Gleisenkung (Längshöhe)</i></p>

Verortung	- keine
Unterscheidung	- keine
Mögliche Ursache	<ul style="list-style-type: none"> - Ungenügender Untergrund, Unterbau oder Oberbau - Unzureichende Neutralisation - Hohe Schienentemperaturen - Bettungsverschmutzung - Alterung des Schotters infolge Belastung
Verfahren zur Feststellung	<ul style="list-style-type: none"> - Die zuverlässige Bewertung der Gleisgeometrie setzt den Einsatz geeigneter Messverfahren voraus. Einzelne Parameter – insbesondere Verwindung und Längshöhe – lassen sich ohne elektronische Hilfsmittel nur eingeschränkt erfassen. - Die regelmässige Durchführung von Messfahrten – wie sie im Normalspurbereich dem Stand der Technik entspricht – wird auch für die Meterspurbereich empfohlen. Sie ermöglichen eine systematische, objektive und reproduzierbare Erfassung der Gleislagequalität und bilden damit die Grundlage für eine vorausschauende Instandhaltung sowie eine belastbare Zustandsprognose.

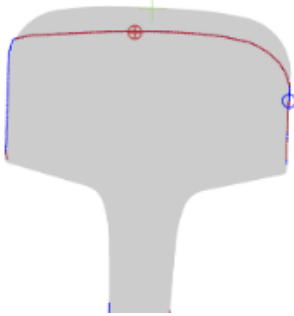
Merkmal R RTE 22570 [7]	<p>Die Instandsetzungsschwelle (ISS) Schienenabnützungen ist entsprechend der R RTE 22570 definiert. Beim Erreichen der Instandsetzungsschwelle (ISS) müssen die Bahnunternehmen eine Risikobeurteilung vornehmen und aufgrund ihrer bisherigen Erfahrungen, der Bahnart, dem Oberbaumaterialzustand, der Streckenführung, der Geschwindigkeiten, der Unterbauqualität und der Gleisbelastung bahnspezifische Massnahmen festlegen, welche den sicheren Bahnbetrieb weiter gewährleisten.</p> <p>Bei Zahnstangengleisen sind die Basismasse und die Grössen der zulässigen Einzeltoleranz-Felder bei jeder IBN in den durch die EBV vorgegebenen Grenzen in der Längs- und Querrichtung sowie in der vertikalen Richtung festzulegen. Siehe AB-EBV zu Art. 33.</p> <p>Zudem ist die Sammlung von Erfahrungen und Empfehlungen in der D RTE 29700 «Systemtechnik Zahnradbahnen» zu beachten.</p>	
Bildliche Darstellung [AB]	<p><i>Bogeninnere Schiene; R 100 m</i></p>

Verortung	- keine	
Unterscheidung	Es wird empfohlen die Schienenabnützungen nach R RTE 22570 (Höhenverschleiss, Fahrkantenwinkel, Fahrkantendelle, Fahrkantenresthöhe) zu unterscheiden.	
Mögliche Ursache	- Der Verschleiss am Schienenkopf ist auf die Tangentialkräfte und den Schlupf zurückzuführen. Diese sind unter anderem abhängig von der Radlast (Normalkraft), vom Reibwert R/S, von der Grösse und Form der Kontaktfläche, von der Berührungsgometrie sowie vom Anlaufwinkel Rad/Schiene und deshalb auch abhängig vom Fahrwerksprinzip.	
Verfahren zur Feststellung	- Vermessung manuell oder mit Messwagen

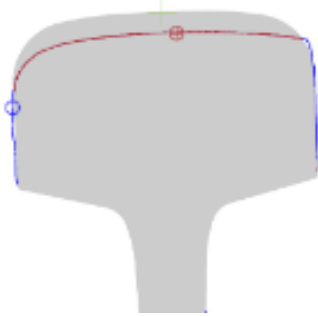
<p><i>Bogenäussere Schiene; R 100 m</i></p>

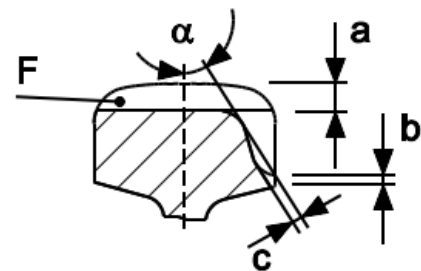
- Beidseitig seitliche Abnützung ist nicht zugelassen.
- Bei gleicher Reduktion des W_x wie beim 46 E1, lässt das Profil 36 E3 infolge der tieferen Schweraxlage eine grössere senkrechte Abnützung zu.

Abnützung	Mass	Profil 36 E3		Profil 46 E1		Profil 54 E2	
		HG	NG	HG	NG	HG	NG
Höhenverschleiss	a [mm]	6	11	14		19	
Flächenverschleiss	F [cm ²]	5.0	7.0	10.0		13.0	
Fahrkantenwinkel	$\acute{\alpha}$ [°]	30					
Fahrkantendelle	c [mm]	2		2		2	
Fahrkantenresthöhe	b [mm]	1

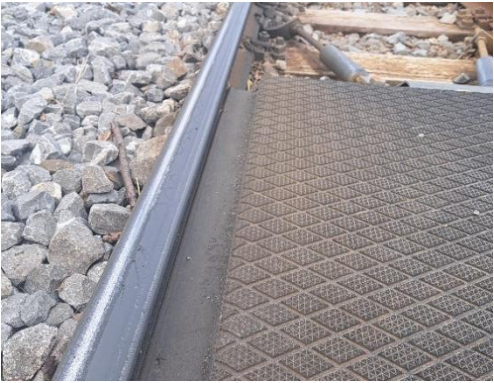
Merkmal	<p>Eine mangelhafte Schmierung des Spurkranzes / der Schienenflanke kann zu Übermässigem seitlichen Verschleiss (Seitenverschleiss) [S-2203] in engen Bögen führen.</p> <p>Zu stark geschmierte Schienen können insbesondere im Bereich enger Radien durch die Vorverlagerung des Spurkranzkontaktes am vorlaufenden bogenäusseren Rad entstehen, was zur Ablagerung des SKS-Fettes am Kopfradius führt.</p> <p>Wichtig ist, dass die Spurkranzschmierung nur in den Bögen und dort nur an den bogenäusseren Schienenflanken stattfindet. Eine Überschmierung führt dazu, dass das Schmierfett auf die Fahrflächen hochsteigt und damit die Traktion ungünstig beeinträchtigt. Das Versagen der Schmierung in den engen Bögen hat sowohl für die Schienen als auch für die Räder katastrophale Auswirkungen. Periodische Kontrollen des Schmierfilmes an den Schienenflanken durch die Infrastruktur ist deshalb zu empfehlen.</p>

Bildliche Darstellung [RAILplus]	<i>Kontamination der linken Schiene durch Fett der Spurkranzschmierung</i>

Verortung	<ul style="list-style-type: none"> - Schienenkopf - Schienenflanke 	
Verwechslungsmöglichkeiten	<ul style="list-style-type: none"> - Unterscheidung Spurkranzschmierung (SKS) und Schienenkopfkonditionierung (SKK) 	
Mögliche Ursache	<ul style="list-style-type: none"> - Ungenügende oder zu starke Spurkranzschmierung - Schmierung von Weichen (automatisiert oder manuell) - Ungenügende oder Übermässige Initialschmierung 	
Verfahren zur Feststellung	<ul style="list-style-type: none"> - Visuelle Prüfung - Rückmeldung zur Traktionsverhältnissen durch Lokführer - Automatisiertes Traktionsmonitoring auf den Fahrzeugen 	
Auswirkungen	<ul style="list-style-type: none"> - Schlechte Traktionsverhältnisse - Verwendung der Sandungseinrichtung (High Positive Friction Modifier) - Unterschiedliche kontaktmechanische Schäden an der Radkontaktfläche von Rad und Schiene - Auswirkung auf die Sicherheit gegen Entgleisen (Reibwert zwischen Rad und Schiene)

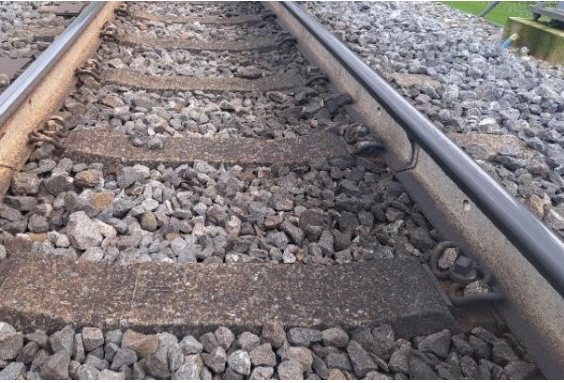
<i>Kontamination der Aussenschiene (rechts) mit Fett der Spurkranzschmierung</i>

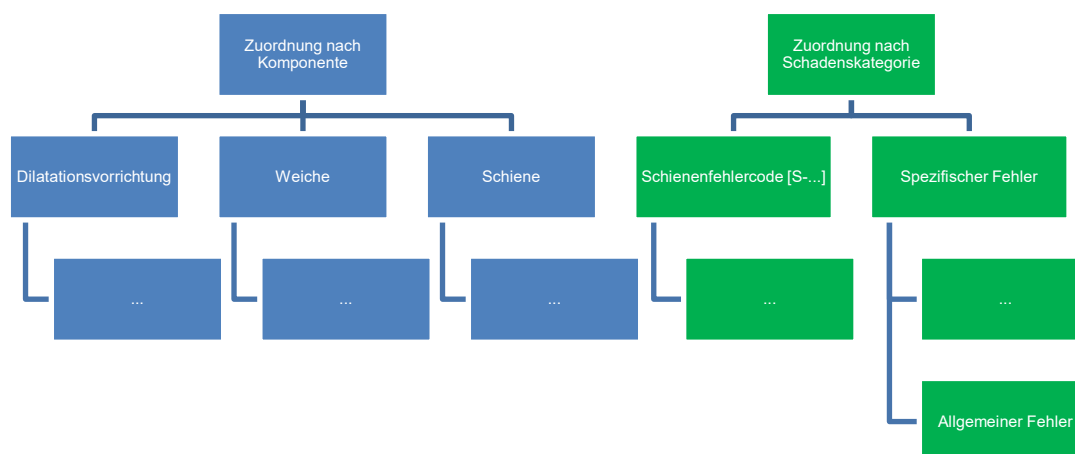
Abbildung 3: Zuordnung Schädigungen Fahrbahn - Schienen

Die Erfassung von Schädigungen an Schienen erfolgt mit der Zuordnung zur jeweiligen Komponente (blaue Kacheln) sowie der jeweiligen Schadenskategorie (grüne Kacheln). In diesem Zusammenhang wird im vorliegenden Katalog die Komponente grundsätzlich der Schiene zugeordnet. Schienenfehler, die spezifisch Weichen oder Dilatationsvorrichtungen betreffen, werden in späteren Kapiteln separat behandelt. Sobald die Erfassung in einem Anlagemanagementsystem erfolgt, ist eine präzise Zuordnung der Schädigungen zur jeweiligen Komponente in der Regel ohnehin erforderlich.

Das System der Zuordnung ist in Abbildung 3 schematisch dargestellt.

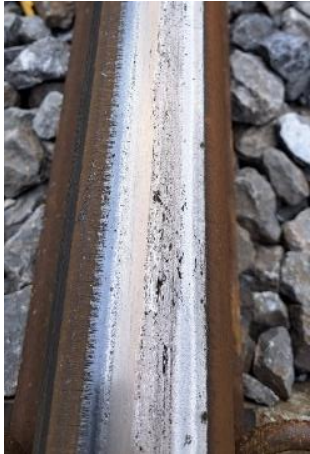
Merkmal [2], [3], [4], [10]	<p>In der Praxis werden die Begriffe Flaking und Spalling oft austauschbar verwendet, obwohl sie unterschiedliche Schadensstadien von oberflächeninitiierten RCF-Schäden darstellen. Es handelt sich um lokale Zersetzung und das Abbrechen von Material von der Lauffläche der Schiene in Form von kleinen Stücken oder Schuppen.</p> <p>Flaking (Abblätterung) Flaking ist das frühe Stadium der RCF-Schäden und tritt als oberflächliche horizontale Trennung der Lauffläche auf. Typisch sind kleine Absplitterungen, feine Risse oder schuppenartige Muster („Schlangenhaut“), die sich meist an der bogeninneren Schiene bilden, gelegentlich auch im geraden Gleis. Die Tiefe ist gering und auf die Oberfläche begrenzt. Flaking entsteht durch sehr hohe Kontaktspannungen bei gleichzeitig geringem Verschleiss. Die Mikrorisse breiten sich in Längsrichtung aus und verbinden sich zu einem Netz.</p> <p>Spalling (Ausbrüche) Spalling ist das fortgeschrittene Stadium dieses RCF-Schadensbildes, bei dem sich aus oberflächlichen Rissen grössere Materialstücke („Spalls“) ablösen. Die Risse vertiefen sich unter wiederholter Belastung und verbinden sich, sodass deutliche Ausbrüche entstehen. Spalling kann mehrere Millimeter tief sein (bis ca. 10–15 mm breit, 3 mm tief) und führt zu grossflächigen Ablösungen.</p>

Links: [RAILplus] Rechts: [10]	<p style="text-align: center;"><i>Flaking (Abblätterung)</i></p>

Verortung	- Lauffläche der bogeninneren Schienen, Lauffläche im geraden Gleis	
Verwechslungsmöglichkeiten	<ul style="list-style-type: none"> - Fahrkantenausbruch «Shelling» [Fehlercode S-1221 / S-2221], welcher sich durch Materialausbrüche an der Fahrkante und Fahrschulter charakterisiert, statt auf der Fahrfläche - Isolierte / Einzelne Schleuderstelle [Fehlercode S-125 / S-2251] - «Squat», Rissbildung und lokale Absenkung der Fahrfläche [Fehlercode S-127 / S-227] - «Head Check» [Fehlercode S-1223 / S-2223] 	
Mögliche Ursache	<ul style="list-style-type: none"> - Sehr hohe Kontaktspannung - Hohe Kraftschlusskräfte in Längsrichtung - Geringer Verschleiss

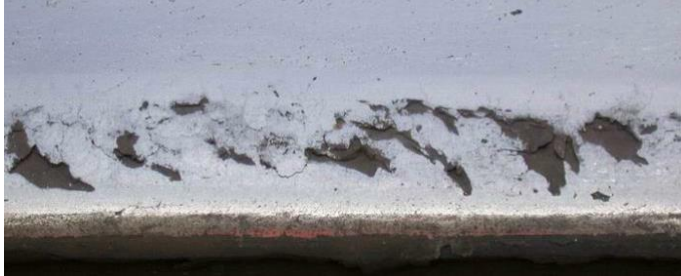
<p style="text-align: center;"><i>Spalling (Ausbrüche)</i></p>

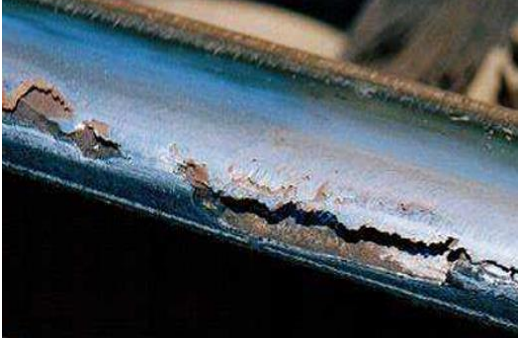
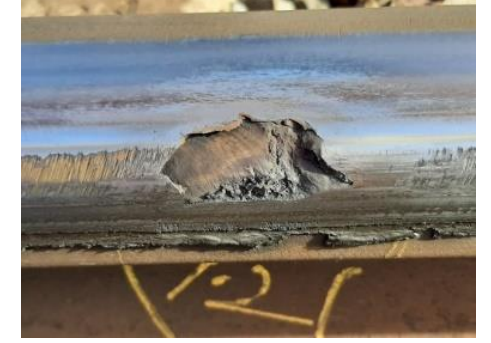
Merkmal [4]	<p>Der Schienenfehler «Shelling» zeigt Ausbrüche an der Fahrkante, die im Inneren des Schienenkopfes initiiert werden.</p> <p>Die Risse bilden sich in horizontaler Richtung unter der Oberfläche an der Fahrkante. Dabei zeigen sich in unregelmässigen Abständen längliche Ausbrüche an der Fahrkante.</p> <p>Die Risse breiten sich im Innen der Schiene in Richtung der Oberfläche aus. Sie bewirken im fortgeschrittenen Stadium ein Ausbrechen des Materials an der Fahrkante und örtliche Einsenkungen der Fahrfläche.</p>	
Bildliche Darstellung Links: [8] Rechts: [RAILplus]

Verortung	<ul style="list-style-type: none"> - Fahrkante des Schienenkopfs, üblicherweise an der bogenäusseren Schiene 	
Verwechslungsmöglichkeiten	<ul style="list-style-type: none"> - «Head Check» [Fehlercode S-1223 / S-2223] - Fahrflächenausbruch «Spelling» [Fehlercode S-1221 / S-2221], welcher durch Materialausbrüche auf der Fahrfläche charakterisiert ist

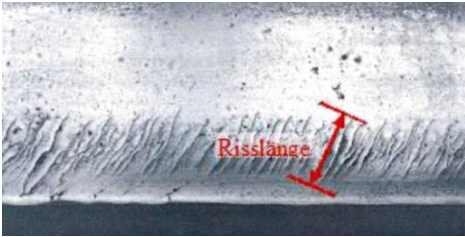
Merkmal Richtlinie 821.2007 [9] [4]	<p>«Head Checks» entstehen meist in hochbelasteten Gleisen in grösseren Bogenradien an der Fahrshulter der Aussenschiene. Nachdem die Risstiefe 3 - 5 mm erreicht hat, wächst der Riss mit zunehmender Geschwindigkeit. Wachsende Risse zusammen kann es zu «Spalling» / Ausbrüche oder im Extremfall zum Schienenbruch kommen. Die Risswachstumsgeschwindigkeit ist dabei immer höher als der durch Schienenverschleiss entstehende Materialabtrag. Risse werden daher nicht durch Schienenverschleiss «herausgeschliffen». In engen Bögen treten «Head Checks» aufgrund des hohen Schienenverschleisses nicht auf oder wachsen nicht.</p>

Bildliche Darstellung EN-17397-1 [2]	«Head Checks» der 1. Stufe Sichtbare Länge der «Head Checks» kleiner 20 mm.	«Head Checks» der 2. Stufe Sichtbare Länge der «Head Checks» grösser 20 mm. Bildung schwarzer Bereiche entlang der Risse. Die Risse breiten sich in das Innere des Schienenkopfes aus.	«Head Checks» der 3. Stufe Es zeigen sich Stellen mit Ausbrüchen («Shelling»). Die Ausbrüche sind eine Folge davon, dass sich die längeren Risse unterhalb der Oberfläche vereinigt haben.				
Verortung	- In Bögen: an der Fahrkante/Fahrshulter der äusseren Schiene						
Verwechslungsmöglichkeiten	- Fahrkantenausbruch «Shelling» [Fehlercode S-1221 / S-2221]						
Mögliche Ursache	- Rollkontaktermüdung - Erhöhte Tangentialkräfte im Kontakt zwischen Rad und Schiene						
Verfahren zur Feststellung	- Visuelle Inspektion in jedem Stadium - im Frühstadium und bis 5 mm Tiefe mit Wirbelstrom - Ultraschallprüfung, wenn die Risse tiefer als 5 mm sind. Die korrekte Bewertung der Tiefe kann durch Abschirmeffekte benachbarter Risse beeinträchtigt werden.						
Unmittelbare Abhilfemassnahme	Korrektive Massnahme: - Reprofilierung (Schleifen oder Fräsen) oder Schienenwechsel, je nach Risstiefe Präventive Massnahme: - Verbesserung Paarung Rad- / Schienenwerkstoffe - Radialeinstellbare Radsätze						
Auswirkungen	Rollmaterial - Keine Infrastruktur - Hohe Schleif- und Fräsintervalle, Schienenbruch bei ausbleibender Behebung Umwelt - Keine						
Empfehlung	<table border="1"> <tr> <td style="background-color: #f8d7da;">3. Stufe</td> <td style="background-color: #f8d7da;">Sofort Schienen fräsen oder wechseln, Langsamfahrstelle bis zur Beseitigung.</td> </tr> <tr> <td style="background-color: #fff3cd;">1. und 2. Stufe</td> <td style="background-color: #fff3cd;">Mechanische Schienenbearbeitung oder Schienenwechsel</td> </tr> </table>			3. Stufe	Sofort Schienen fräsen oder wechseln, Langsamfahrstelle bis zur Beseitigung.	1. und 2. Stufe	Mechanische Schienenbearbeitung oder Schienenwechsel
3. Stufe	Sofort Schienen fräsen oder wechseln, Langsamfahrstelle bis zur Beseitigung.						
1. und 2. Stufe	Mechanische Schienenbearbeitung oder Schienenwechsel

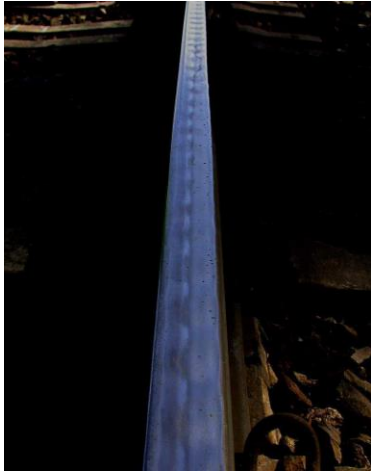
Merkmal [4]	<p>Riffel sind Schienenfahrflächenfehler, die längs des Schienenkopfes auf beiden Schienen hauptsächlich auf geraden oder fast geraden Strecken auftreten. Sie zeichnen sich durch wellenförmige Erscheinungen aus, bei denen sich die Wellenberge hell und glänzend ausprägen. Sie sind durch eine Aufhärtung der Schienenoberfläche gekennzeichnet. Die Wellentäler sind meist dunkel, weicher und weisen häufig Korrosionsnarben auf. Riffel wurden vor allem im Normalspurbereich mit einer Wellenlänge zwischen rund 10 und 100 mm festgestellt.</p> <p>Es kommt zu einem erhöhten Rollgeräusch und aufgrund von höheren Belastungen und Vibrationen zu einem höheren Instandhaltungsaufwand am Fahrweg.</p>	
Bildliche Darstellung [10]

Verortung	- Lauffläche auf beiden Schienen in Geraden	
Verwechslungsmöglichkeiten	- Schlupfwellen [Fehlercode S-2202]	
Mögliche Ursache	<ul style="list-style-type: none"> - Riffel entstehen durch dynamische Beanspruchungen im Rad-Schiene-Kontaktbereich in Wechselbeziehung mit Werkstoffumwandlung und Materialabtrag durch Verschleiss - Längsschlupf angetriebener Räder

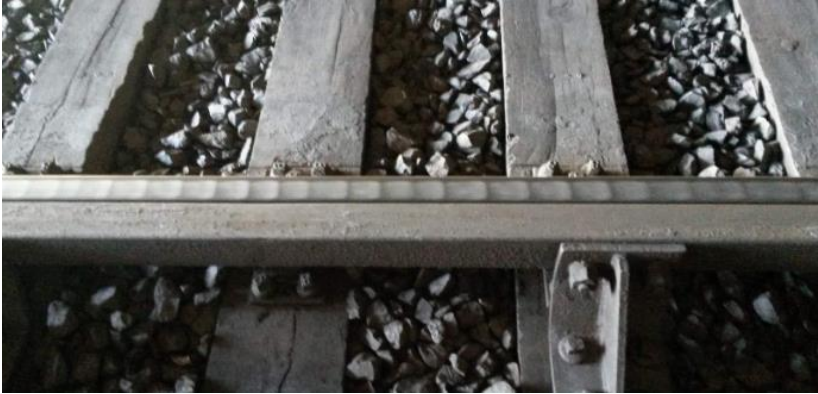
Merkmal [4]	<p>Schlupfwellen sind Schienenfahrflächenfehler, die längs des Schienenkopfes auftreten. Hauptsächlich tritt der wellenförmige Fehler in engen Bögen (bis ca. $R=300$ m) auf der bogeninneren Schiene auf. Charakteristisch ist die auf den Wellenbergen sehr glatte Fahrfläche, während die Oberfläche im Wellental rau, heller und breiter erscheint als auf dem Wellenberg. Bei Meterspurbahnen kommen in engen Bögen hauptsächlich Wellenlängen bis 100mm vor, während in weiteren Bögen die Wellenlänge auch 100mm übersteigen kann.</p> <p>Ursache für Schlupfwellen sind der Querschleif und daraus resultierende Tangentialkräfte in den engen und sehr engen Bögen. Es kommt zu erhöhten Lärmemissionen im Fahrzeuginnen und Lärmemission in der Umgebung. Aufgrund von höheren Belastungen und Vibrationen zu einem höheren Instandhaltungsaufwand am Fahrweg (Schwellenhohllagen, Schottermehl). Eine ausbleibende Bearbeitung der Schienenfahrfläche führt zu Folgeschäden, deren Beseitigung mit hohem Aufwand verbunden sein kann.</p>

Bildliche Darstellung [RAILplus]

Verortung	Hauptsächlich auf der Lauffläche auf der bogeninneren Schiene und vereinzelt auf der bogenaussere Schiene
Verwechslungsmöglichkeiten	<ul style="list-style-type: none"> - Riffel [Fehlercode S-2201]
Mögliche Ursache	<ul style="list-style-type: none"> - Dynamischer Verschleiss vor allem durch Querschleif - Hohe Kontaktkräfte durch schlechte Rad-Schiene-Profilpaarung, hohe Achslasten und starre Radsatzführungen - Plastische Verformung des gesamten Schienenfahrfläche - nicht optimierter Rad-Schiene-Kontaktkräfte allenfalls aufgrund von Schwellentyp, Befestigungsmittel oder Zwischenlage
Verfahren zur Feststellung	<ul style="list-style-type: none"> - Visuelle Inspektion - Gehör im Fahrzeuginnen - Gleismesswagen - Schienenrauheitsmessgerät
Unmittelbare Abhilfemassnahme	<p>Korrektive Massnahme:</p> <ul style="list-style-type: none"> - Je nach Schlupfwellentiefe und weiteren Schadensmerkmalen (Schottermehl): Schleifen / Fräsen bzw. Schienenwechsel notwendig <p>Präventive Massnahme:</p> <ul style="list-style-type: none"> - Verbesserung/Optimierung der Gleissteifigkeit durch weichere Schienenzwischenlagen, Erhöhung der Schienenhärte, Schwellenbesohlung oder Änderungen an den Fahrzeugen (z.B. Radialeinstellung der Radsätze oder Schienenkopfkonditionierung, usw.)

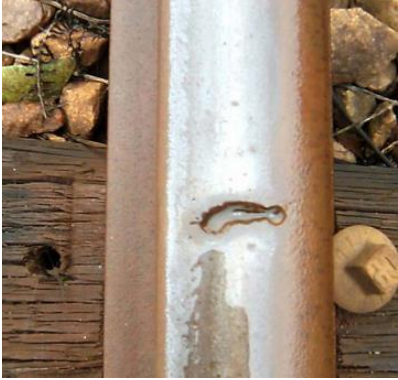
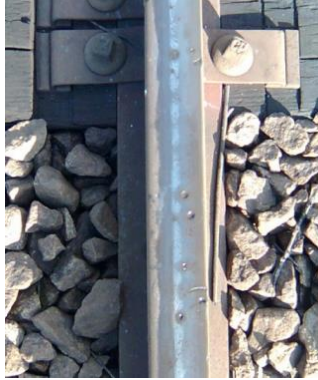
Merkmal [4]	<p>Eine Einprägung entsteht durch einen Fremdkörper auf der Schiene (Metallteile, Schotter, grober Sand, usw.).</p> <p>Sie können kontinuierlich, einzeln oder unregelmässig auftreten.</p> <p>Die Korrosion erfolgt an Einprägungen beschleunigt, wenn sie nicht durch ausreichenden Verschleiss beseitigt werden.</p> <p>Die Schiene wird bei Auftreten von Einkerbungen höher belastet was zu Rissbildung und bei deren Fortschritt zum Schienenbruch führen kann.</p>	
Bildliche Darstellung SN-EN-17397 [2]

Verortung	- Lauffläche	
Verwechslungsmöglichkeiten	- keine	
Mögliche Ursache	<ul style="list-style-type: none"> - Fremdkörper auf der Lauffläche - Einwirkung von Fremdkörpern aus Baustellen 	
Verfahren zur Feststellung	- Visuelle Inspektion	
Unmittelbare Abhilfemassnahme	<p>Korrektive Massnahme:</p> <p>Je nach Schadenstiefe:</p> <ul style="list-style-type: none"> - Schiene Schleifen (Materialabtrag: Schadenstiefe +0.3 mm) - Schiene Fräsen (Materialabtrag: Schadenstiefe +0.3 mm) - Auftragsschweissung bei Einzelfehlern (Materialabtrag: Schadenstiefe +0.3 mm) - Schienenwechsel <p>Präventive Massnahme:</p> <ul style="list-style-type: none"> - Sichtkontrolle der Schienen auf Schädigungen nach Bauarbeiten am Gleis - Verhinderung von Vandalismus - Sichtkontrolle nach Entgleisungen

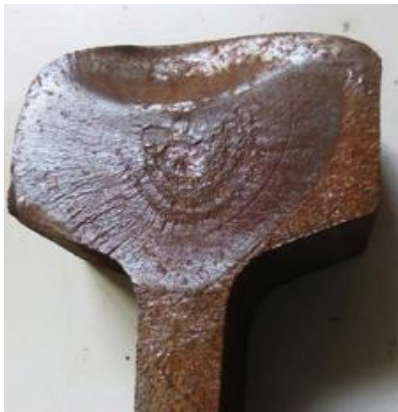
Merkmal SN-EN-17397 [2]	<p>In der SN-EN-17397 [2] wird eine Vielzahl von Rissen unterschieden. Bei der Meterspur treten diese häufig in der Vollschiene sowie in den Schweissnähten auf.</p> <p>Der Querriss [S-111 / S-211] beginnt in der Mitte des Schienenkopfes oder im Bereich der Fahrkante. Es handelt sich um einen Herstellungsfehler, der durch innere Einschlüsse oder wasserstoffbedingte Mikrorisse verursacht wird. Stossbelastungen sind rissinitiierende Faktoren.</p> <p>Tritt ein Schienenbruch auf, bevor der Fehler sichtbar wird, ist ein glatter, glänzender, nierenförmiger Fleck sichtbar.</p> <p>Wenn der Fleck die Oberfläche des Schienenkopfes erreicht, beginnt die Oberfläche des Risses zu oxidieren. In diesem Stadium steht der Schienenbruch unmittelbar bevor.</p> <p>Querrisse in Schweissnähten [S-411 / S-421 / S-431] entstehen bei Abbrennstumpfschweissnähten, aluminothermischen Schweissnähten und Lichtbogenschweissnähten.</p> <p>Es handelt sich um einen Herstellungsfehler, der auf die Gestaltung der Schweissnaht, den Schweissprozess oder auf innere Einschlüsse zurückzuführen ist.</p>

Bildliche Darstellung SN-EN-17397 [2]	<p style="text-align: center;"><i>Querriss Zentraler Ursprung</i></p>

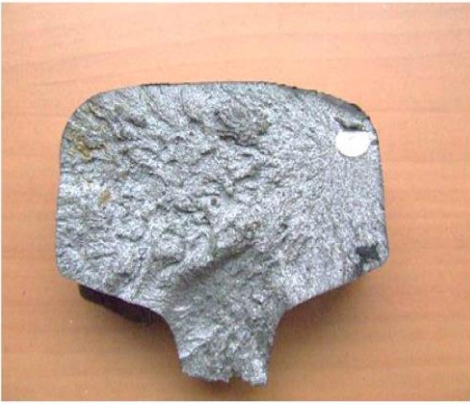
<p style="text-align: center;"><i>Querriss Ursprung im Bereich der Fahrkante</i></p>

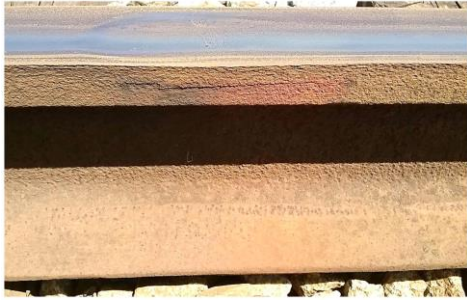
Merkmal SN-EN-17397 [2]	<p>Der Horizontale Riss im Kopf [S-112 / S-212] beginnt im Schienenkopf und verläuft parallel zur Fahrfläche.</p> <p>Die Ausbreitung wird durch Stossbelastungen an schadhaften Fugen beschleunigt. Er kann zu einer lokalen Absenkung der Fahrfläche führen, die durch einen dunklen Fleck gekennzeichnet sein kann, der sich von der glänzenden Fahrfläche abhebt. Ein kleiner Riss erscheint auf einer oder beiden Flächen des Kopfes und auf der Endfläche in der Lücke des Schienenauszugs.</p> <p>Als Begleiterscheinung kann ein vertikaler Riss oder eine Fortsetzung als Querriss auftreten. In einem späteren Stadium kann ein Metallstück abbrechen.</p> <p>Dies ist nicht zu verwechseln mit der vertikalen Rissbildung in Längsrichtung oder dem Schälen [S-2222] der Fahrfläche.</p> <p>Ein Horizontaler Riss im Steg [S-132 / S-1321 / S-1322 / S-232 / S-2321 / S-2322] kann an jeder Stelle des Steges beginnen. Beginnt er an der Vollschiene, handelt es sich um einen Herstellungsfehler. Der Beginn am Schienenende wird durch Spannungen zwischen Lasche und Schiene verursacht, die durch die vertikale Bewegung der Fuge unter der Überfahrt von Zügen infolge schlechter Gleisgeometrie, Fugenqualität oder unsachgemässer Laschung entstehen, und trennt den Kopf oder Fuss vom Steg. Der Riss verläuft parallel zur Fahrfläche und kann sich nach oben oder unten krümmen, was zum Abbrechen des Kopfes oder Fusses oder zur Fragmentierung der Schiene führt. Dies ist nicht mit der Rissbildung in Löchern [S-135, S-235] in Fällen, in denen sich der Riss durch ein Loch ausbreitet, zu verwechseln.</p> <p>Ein Horizontaler Riss im Steg von Schweissnähten [S-412 / S-422 / S-432] kann an jeder Stelle im Steg von Schweissnähten entstehen.</p> <p>Es handelt sich um einen Herstellungsfehler, der auf die Gestaltung der Schweissnaht, den Schweissprozess oder auf innere Einschlüsse zurückzuführen ist. Der Riss kann durch Schraubenlöcher in der Nähe der Schweissnaht beeinflusst werden.</p> <p>Der Riss verläuft parallel zur Fahrfläche und kann sich nach oben und/oder unten krümmen, was zum Abbrechen des Kopfes oder Fusses oder zur Fragmentierung der Schiene führt.</p>

Bildliche Darstellung SN-EN-17397 [2]	<i>Horizontaler Riss im Kopf von Vollschiene</i>

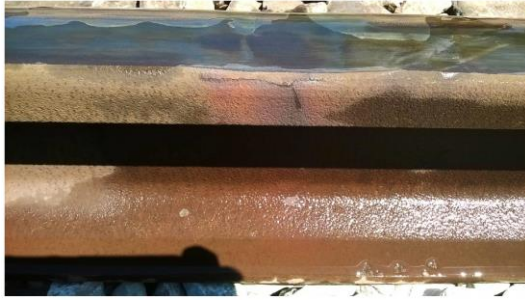
<i>Horizontaler Riss im Kopf von Vollschiene mit Querrissausbildung</i>

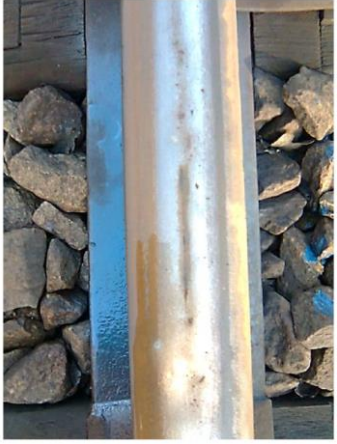
Merkmal SN-EN-17397 [2]	<p>Ein Vertikaler Riss in Längsrichtung des Kopfs [S-113 / S-213] beginnt an mehreren Stellen entlang der Schiene und kann sich durch eine Schweissnaht ausbreiten.</p> <p>Es handelt sich um einen Herstellungsfehler, der durch in die Schiene eingewalzte Einschlüsse, hauptsächlich aus dem Blockgussverfahren, verursacht wird. Er breitet sich parallel zum Schienensteg aus und neigt dazu, den Schienenkopf allmählich in zwei Teile zu spalten. Mit zunehmender Ausbreitung kann er an verschiedenen Stellen sichtbar werden: als schwarze Linie auf der Oberfläche, wo er die Fahrfläche erreicht, als Absenkung der Fahrfläche und Verbreiterung des Kopfes entsprechend der Rissöffnung oder als helle Linie oder Riss im Kehlnuss zwischen Steg und Kopf auf beiden Seiten des Steges.</p> <p>Nicht zu verwechseln mit der Rollflächenüberwalzung [S-1213, S-2213].</p> <p>Beim Vertikaler Riss in Längsrichtung im Steg [S-133 / S-233] und dem Vertikaler Riss in Längsrichtung des Fusses [S-153 / S-253] handelt es sich um Herstellungsfehler. Diese sind in [2], [3] und [4] beschrieben.</p>								
Bildliche Darstellung SN-EN-17397 [2]	<i>Sichtbarer vertikaler Riss in Längsrichtung entlang der oberen Schienenoberfläche</i>

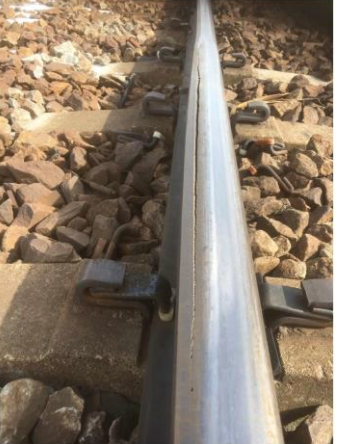
<i>Vertikaler Riss in Längsrichtung des Kopfs</i>

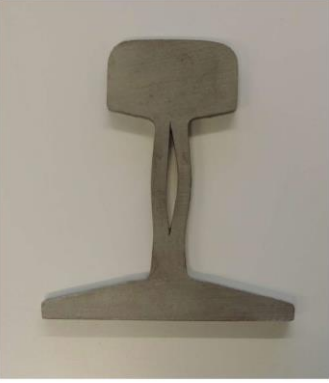
<i>Vertikaler Riss in Längsrichtung im Steg</i>

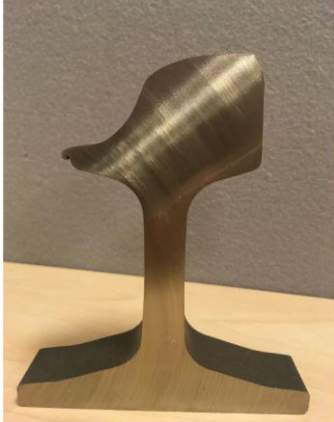
Merkmal SN-EN-17397 [2]	<p>Übermässiger seitlicher Verschleiss (Seitenverschleiss) [S-2203] entsteht durch Reibung zwischen Rad und Schiene aufgrund von Konstruktionskompromissen.</p> <p>Die Ausbreitung ist abhängig von Kurvenradius, Überhöhungsfehlbetrag / Überhöhung, Material- und Profilpaarung, unzureichender Schmierung sowie Achslast und Achsabstand der Fahrzeuge. Sie ist durch eine Verringerung des Schienenprofils an der Fahrkante gekennzeichnet.</p> <p>Er gilt als Fehler, wenn sein Ausmass für die Gleisstandhaltung schädlich ist (übermässige Spurerweiterung), zu einem Bruch durch Schwächung des Profils führen kann (beeinträchtigt die untere Kehle des Kopfs) oder die Kontaktgeometrie so verschlechtert, dass das Auftreten von Rollkontaktermüdung deutlich erhöht wird.</p> <p>Er tritt auf der Aussenseite von Kurven mit kleinem Radius auf, wenn die Reibung zwischen Rad und Schiene hoch ist.</p> <p>Ungleichmässiger seitlicher Verschleiss kann auch auf beiden Schienen gerader Strecken durch das Schlingern der Fahrzeuge verursacht werden.</p> <p>Übermässiger vertikaler Verschleiss [S-2204] wird durch Verkehrslasten und eine ungeeignete Material- und Profilpaarungen verursacht. Dies ist auch eine Hauptursache für Schlupfwellen [S-2202]</p> <p>Er nimmt mit zunehmender Verkehrsbelastung und Reprofilierung der Schienen zu. Er tritt normalerweise an der unteren Schiene in Bögen mit kleinem Radius auf, was auf Konstruktionskompromisse zurückzuführen ist. Nicht zu verwechseln mit Stauchung [S-223].</p>

Bildliche Darstellung SN-EN-17397 [2]	<p><i>Übermässiger seitlicher Verschleiss</i></p>

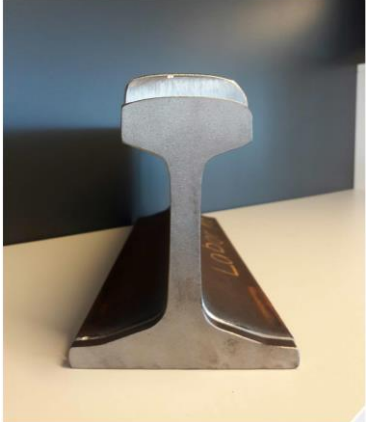
<p><i>Übermässiger vertikaler Verschleiss</i></p>

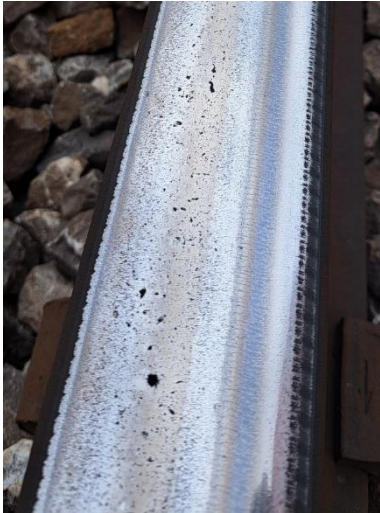
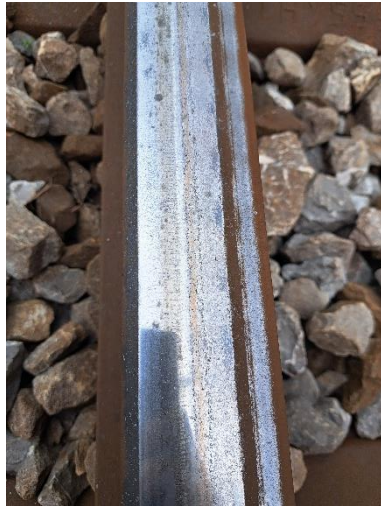
Merkmal	Thermische Risse entstehen in Bereichen mit hohem Schlupf, typischerweise durch starkes Durchdrehen von Lokomotivrädern. Die Lauffläche wird durch Reibungshitze überhitzt, was zu Materialverdrängung und lokalen Gefügeveränderungen führt. Die Oberfläche zeigt raue Stellen, oft rund oder oval, mit metallischen Flie遝spuren und thermischen Risslinien. Diese Risse sind nicht der Rollkontaktermüdung (RCF) zuzuordnen, sondern ein eigenständiger thermisch induzierter Schaden.	
Bildliche Darstellung [RAILplus]

Verortung	- Lauffläche der Schiene in Bereichen mit hohem Schlupf (z. B. Anfahrbereiche, Steilstrecken, Schleuderstellen).	
Verwechslungsmöglichkeiten	<ul style="list-style-type: none"> - Abblätterung (Flaking) - Ausbrüche (Spalling) - Fahrkantenausbruch - Head Checks 	
Mögliche Ursache	<ul style="list-style-type: none"> - Hoher Schlupf → extreme Reibungshitze - Lokomotivräder mit mangelnder Traktionsregelung - Ungünstige Witterungsbedingungen (z. B. Nässe, Laub)

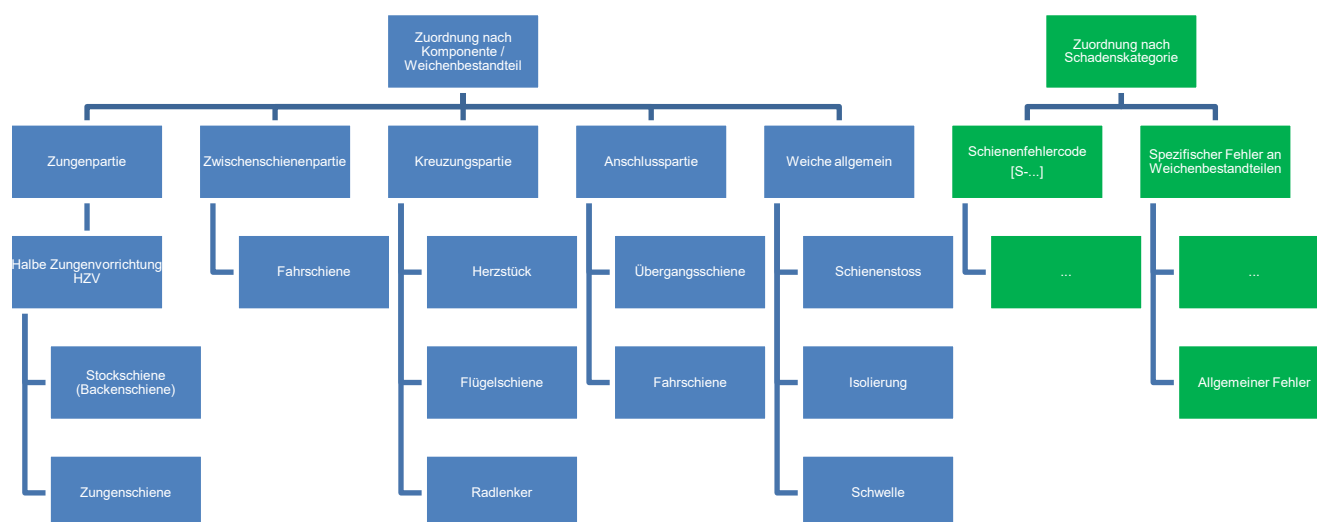
Abbildung 4: Zuordnung Schädigungen Fahrbahn - Weichen

Die Zuordnung der Fehler erfolgt gemäss Abbildung 4, welche die relevanten Weichenkomponenten systematisch darstellt. Die Einträge sind so strukturiert, dass sie direkt in digitale Anlagemanagementsysteme überführt werden können.

Nachfolgend wird die Zuordnung anhand von Beispielen erläutert:

- Ein Squat im Zungenbereich kann dem Weichenbestandteil Halbe Zungenvorrichtung sowie dem Schienenfehlercode Squat zugeordnet werden.
- Ein Verbogenes Herzstück ist dem Weichenbestandteil Herzstück und den spezifischen Schäden an Weichenbestandteilen zuzuordnen.
- Ein Bruch der Stockschiene (Backenschiene) kann dem Weichenbestandteil Halbe Zungenvorrichtung und dem Schienenfehlercode Querriss zugeordnet werden.

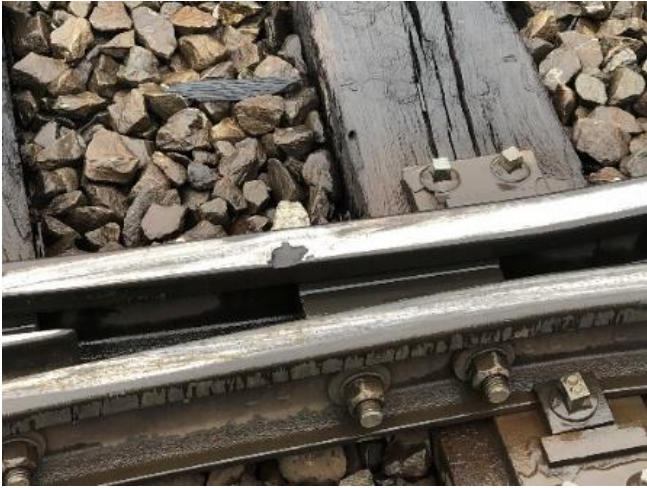
Bildliche Darstellung [MGB]	<p style="text-align: center;"><i>S-2222 Fahrkantenausbruch</i></p>

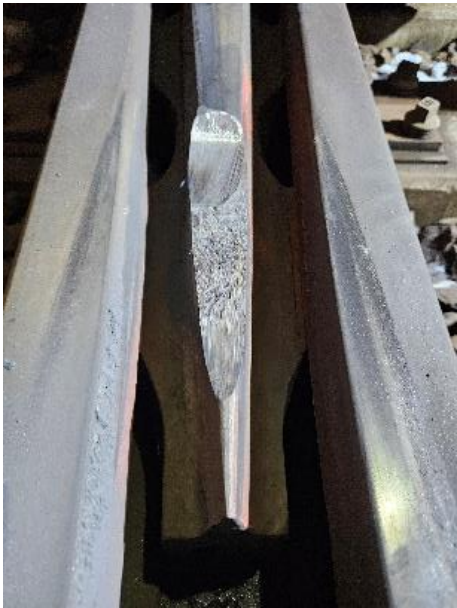
<p style="text-align: center;"><i>S-227 Squat</i></p>  
Bildliche Darstellung [MGB]	<p style="text-align: center;"><i>S-225 Schleuderstelle am Herzstück</i></p>

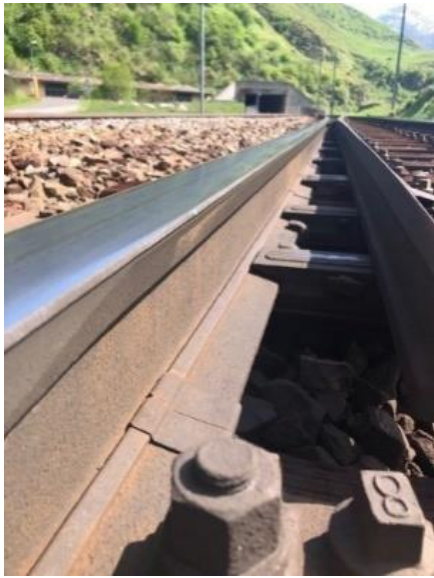
<p style="text-align: center;"><i>S-223 Plastische Verformung / Überwälzung an Stockschiene</i></p>

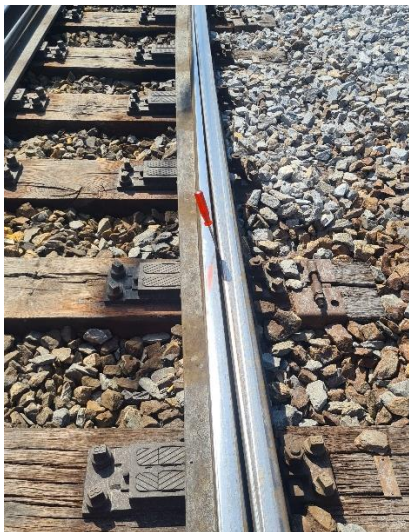
Merkmal	Die Zungenschiene ist verbogen und liegt nicht mehr an der Backenschiene oder am Zungenanschlagstollen an.	
Bildliche Darstellung [MGB]	<i>Zungenschiene verbogen / liegt nicht mehr an Stockschiene an</i>

Verortung	hZV über gesamte Länge	
Verwechslungsmöglichkeiten	- keine	
Mögliche Ursache	<ul style="list-style-type: none"> - Aufschneidung (Befahrung in nicht vorgesehener Weichenstellung) - Einklemmen Fremdkörper - Folgeschaden auf Grund Problemen mit Antrieb, Verschlüssen oder Weichenheizung 	
Verfahren zur Feststellung	<ul style="list-style-type: none"> - Kontrolle Parallelität und Anliegen der Zungenschiene an Stockschiene resp. Zungenanschlagstollen gem. R RTE 22566 - Kontrolle des Klaffmasses an der Zungenspitze sowie der Durchgangswerte der abliegenden Zungenschiene - Verschlussproben an Spitzen- & Hilfsverschlüssen

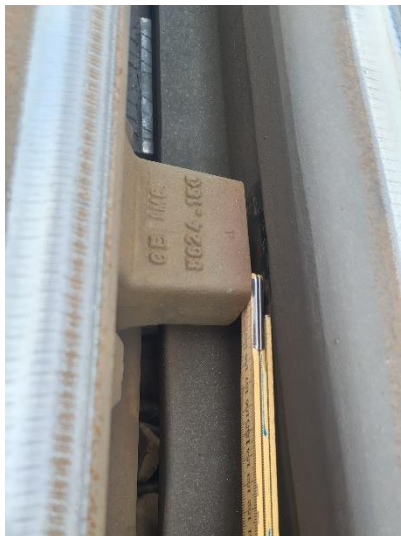
<i>Zungenschiene liegt nicht mehr am Zungenanschlagstollen an</i>

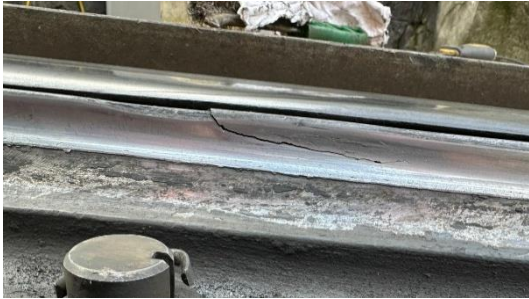
Merkmal	An der Zungenschiene bilden sich Risse oder Materialausbrüche	
Bildliche Darstellung [MGB]	<p><i>Ausbruch und Rissbildung an Zungenschiene</i></p>

Verortung	Lokal im Bereich der hZV über gesamte Länge	
Verwechslungsmöglichkeiten	- keine	
Mögliche Ursache	<ul style="list-style-type: none"> - Schlagbeanspruchung - Materialermüdung 	
Verfahren zur Feststellung	<ul style="list-style-type: none"> - Visuelle Inspektion - Mittels Lehre 2 gemäss D RTE 22556 	
Unmittelbare Abhilfe-massnahme	<p>Korrektive Massnahmen</p> <ul style="list-style-type: none"> - Bruchfläche ausschleifen - Falls die Befahrbarkeit nicht gewährleistet ist, ist die beschädigte Zungenschiene im abliegenden Zustand zu verschrauben - Auswechseln hZV <p>Hinweis: Auftragsschweissungen sind nur im Bereich des Schienenstosses möglich, in allen übrigen Bereichen / im beweglichen Teil der Zungenschiene sind Auftragsschweissungen gem. R RTE 22240 verboten.</p> <p>Präventive Massnahmen:</p> <ul style="list-style-type: none"> - Visuelle Inspektion

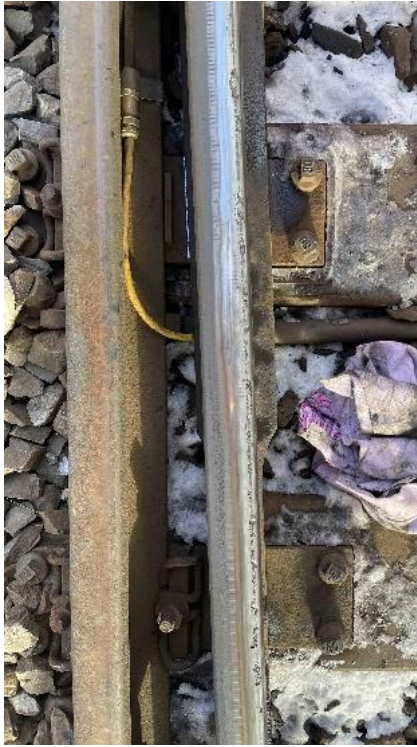
<p><i>Ausbrüche an Fahrkante der Zungenschiene</i></p>

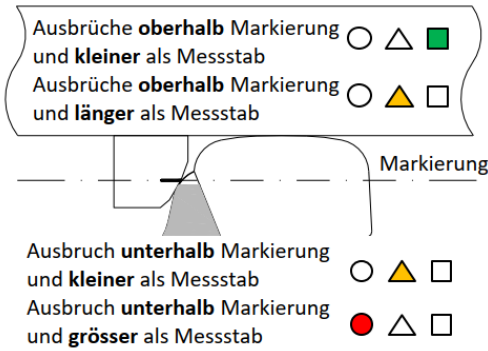
Kontrollvorgang
gem. D RTE 22556
[13]

Kontrollbefund, Beurteilung und Massnahmen gem. D RTE 22556 Kap. 8.2.1

<p>● △ □</p>	<ul style="list-style-type: none"> - Zungenschiene nicht mehr befahren, im abliegenden Zustand verschrauben - Auswechseln der hZV: Halbe Zungenvorrichtungen, welche Brüche oder Anrisse aufweisen, sind auszuwechseln. Die Beseitigung solcher Schäden durch Reparaturschweissungen bzw. durch Einschweissen von Schienenabschnitten ist untersagt
<p>○ ▲ □</p>	<ul style="list-style-type: none"> - Bruchfläche ausschleifen, Kontrollintervall erhöhen, Lebensdauer reduziert
<p>○ △ ■</p>	<ul style="list-style-type: none"> - Bruchfläche ausschleifen, Kontrollintervall erhöhen

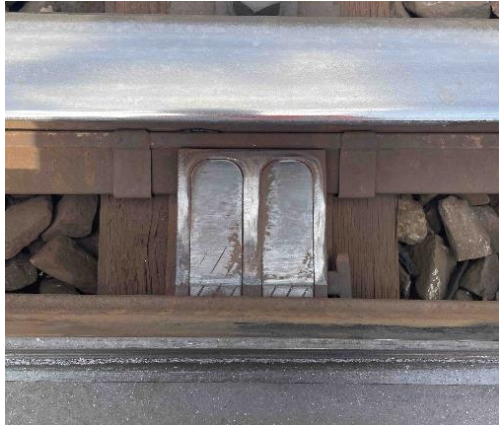
Merkmal	Die Gleitstühle der Zungengleitplatten sind abgenutzt oder verunreinigt. Die Gleitflächen von Stahlsätteln können auf Grund mangelhafter Schmierung korrodieren.	
Bildliche Darstellung [MGB]	<p><i>Abgenutzte Trockenlaufgleitplatten (EcoGliss)</i></p>

Verortung	Zungengleitplatten	
Verwechslungsmöglichkeiten	- keine	
Mögliche Ursache	<ul style="list-style-type: none"> - Normale Verschleisserscheinung bei Trockenlaufgleitplatten (z.B. «EcoGliss») - Verunreinigung infolge übermässiger oder unzureichender Schmierung, möglicherweise begünstigt durch Witterungseinflüsse oder andere Faktoren. 	
Verfahren zur Feststellung	<ul style="list-style-type: none"> - Visuelle Inspektion - Überprüfung gleichmässiges Aufliegen der Zungenschiene auf den Gleitplatten - Anstieg der Umstellkräfte, Weiche erreicht Endlage nicht mehr 	
Unmittelbare Abhilfe-massnahme	<p>Korrektive Massnahmen:</p> <ul style="list-style-type: none"> - Trockenlaufende Platten austauschen - Übrige Gleitplatten reinigen und schmieren <p>Präventive Massnahmen:</p> <ul style="list-style-type: none"> - Überprüfung und Nachrüstung fehlender Umstellhilfen - Bei Neubeschaffung von Weichen sind Zungengleitplatten mit integriertem Rollensystem vorzusehen; trockenlaufende Platten sollen nicht mehr eingesetzt werden - Sichtprüfung des Schmierzustands im Rahmen der periodischen Streckenkontrollen; regelmässige Schmierung sicherstellen - Überwachung der Stellkräfte und Umstellzeiten

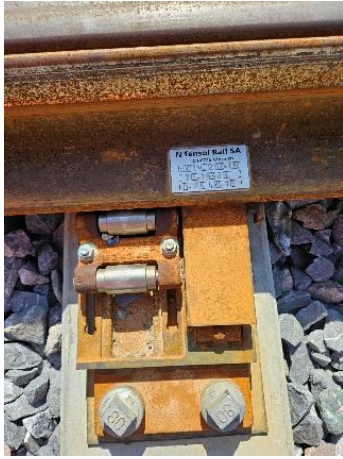
<p><i>Korrodierte Gleitfläche eines Stahlsattels</i></p>

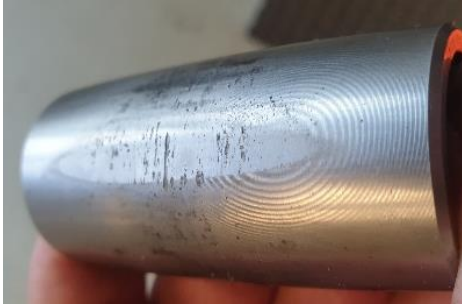
Merkmal	Umstellrollen zeigen eine einseitige Abnutzung / Flachstelle oder die Rollen können zerdrückt sein. Umstellrollen aus Metall können zu Abdrücken im Zungenfuss führen.	
Bildliche Darstellung [MGB]	<p><i>Flachstelle an einer Stahlumstellrolle</i></p>

Verortung	Umstellvorrichtungen Zungenvorrichtung	
Verwechslungsmöglichkeiten	- keine	
Mögliche Ursache	<ul style="list-style-type: none"> - Blockierte Rollen durch Schmutz- oder Schmierfettablagerungen - Blockierte Rollen durch falsche Höheneinstellung - Defekte Rollen auf Grund Materialermüdung/-alterung - Seitlich an Platten befestigte Rollen durch Stopfmaschine beschädigt 	
Verfahren zur Feststellung	<ul style="list-style-type: none"> - Visuelle Inspektion - Überprüfung gleichmässiges Aufliegen der Zungenschiene auf den Gleitplatten und Aufliegen der Zungenschiene auf den Rollen während Umstellvorgang - Anstieg der Umstellkräfte, Weiche erreicht Endlage nicht mehr

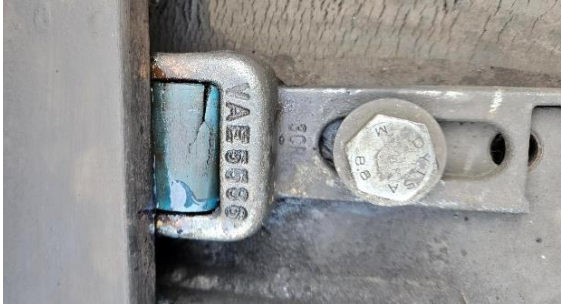
<p><i>Zerdrückte Kunststoffumstellrolle</i></p>

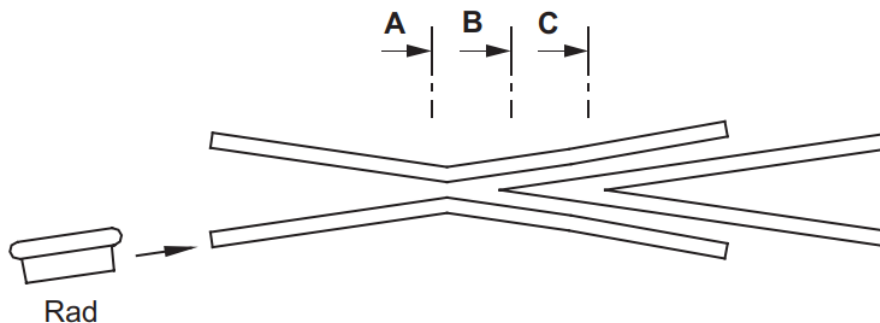
Abbildung 5: Kreuzungspartie Schnitte A/B/C gem. D RTE 22540

Im Zusammenhang mit der Kreuzungspartie von Weichen wird im Folgenden auf spezifische Schadensbilder eingegangen. Für die genaue Verortung einzelner Schäden wird auf die Schnitte A / B / C gemäss folgender Abbildung verwiesen.

Merkmal	Unregelmässige Anfahrspuren im gesamten Herzstückbereich. Auf der Herzstückspitze sind insbesondere im Bereich des Schnitt C (Abbildung 5) Anfahrspuren auf Grund von mehreren Radauflagepunkten erkennbar.	
Bildliche Darstellung	<i>Herstückpartie mit Anfahrspuren Hohlläufer</i>

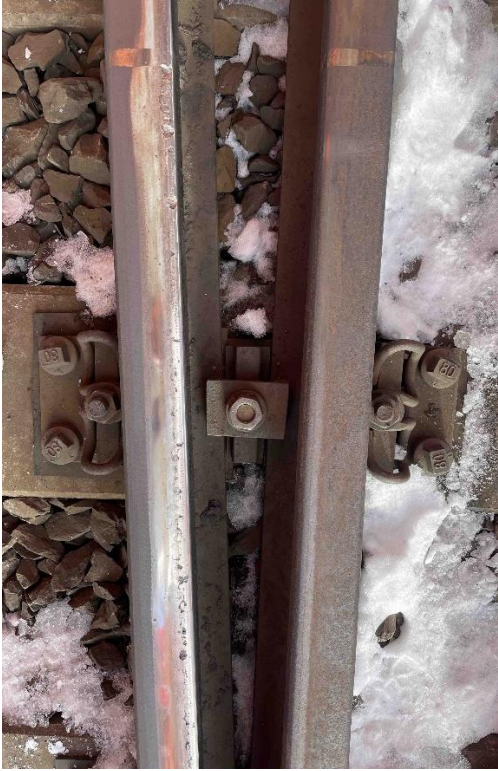
Merkmal	Am Herzstück oder den Flügelschienen bilden sich Ausbrüche an der Fahrkante.	
Bildliche Darstellung [MGB]	<p><i>Ausbrüche an der Flügelschiene</i></p>

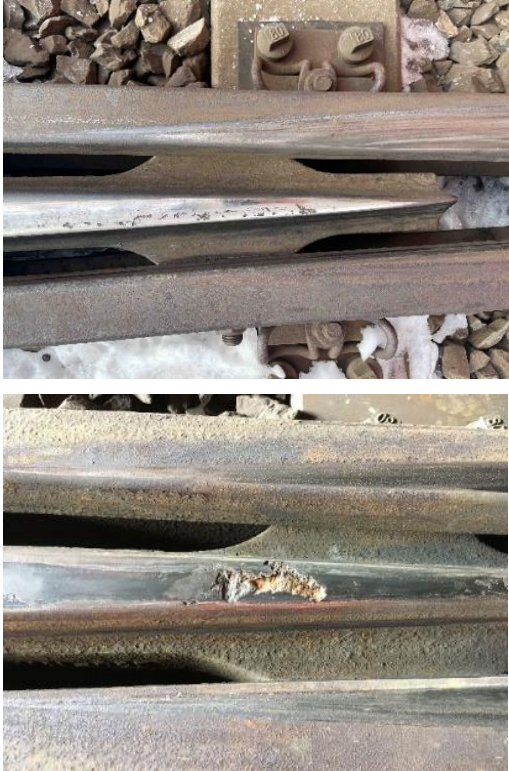
<p><i>Ausbrüche am Herzstück</i></p>

Verortung	- Herzstückbereich	
Verwechslungsmöglichkeiten	- keine	
Mögliche Ursache	<ul style="list-style-type: none"> - Ausbrüche auf Grund von zusammengewachsenen Head Checks [Fehlercode S-1223 / S-2223] - Abblätterung und Ausbrüche auf der Fahrfläche «Spalling» [Fehlercode S-1211 / S-2211] - Fahrkantenausbruch «Shelling» [Fehlercode S-1221 / S-2221] - Fehlerhafte Auftragsschweissung - Schlagbeanspruchung - Mangelhaftes Schleifen 	
Verfahren zur Feststellung	- Visuelle Inspektion	
Unmittelbare Abhilfemassnahme	<p>Korrektive Massnahmen:</p> <ul style="list-style-type: none"> - Fehlerstelle weiter beobachten - Schleifen - Ausbessern durch Auftragsschweissung gem. R RTE 22240 - Wechsel Herzstück inkl. Überprüfung der Werkstoffwahl <p>Präventive Massnahme:</p> <ul style="list-style-type: none"> - Werkstoffwahl - Bewertung Herzstück - Qualität Auftragsschweissungen verbessern - Frühzeitiges und regelmässiges Schleifen von Überwetzungen und kleineren Headchecks

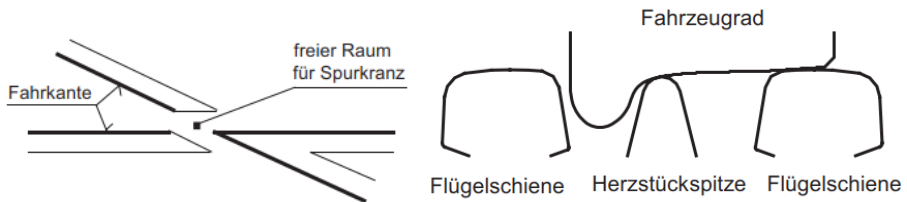
Merkmal	<p>Durch die Unterbrechung der Fahrkante im Bereich des Kreuzungspunktes wird die Kontinuität des Fahrzeuglaufes gestört und es kommt zu einer schlagartigen Beanspruchung des Herzstücks im Radüberlaufbereich.</p> <p>Die Auflageverhältnisse des Rades sind im Bereich des Überlaufs von der Flügelschiene auf die Herzstückspitze (Abbildung 5 Schnitt B) nicht ideal. Die Folge können in ungünstigen Fällen verbogene oder gebrochene Herzstückspitzen sein.</p>

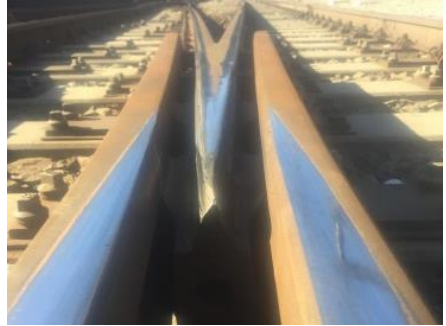
Bildliche Darstellung	<p><i>Angefahrene Herzstückspitze</i></p>

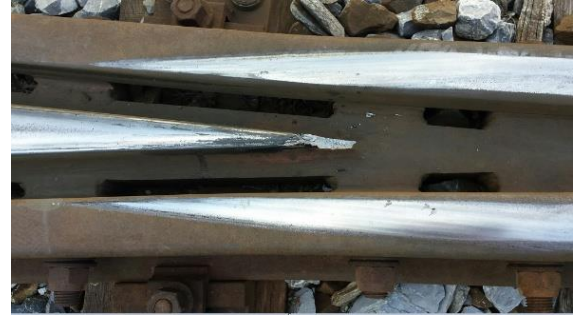
<p><i>Gebrochene Herzstückspitze</i></p>

Verortung	Herzstückspitze	
Verwechslungsmöglichkeiten	- keine	
Mögliche Ursache	<ul style="list-style-type: none"> - Schlechter Fahrzeuglauf - Abweichung bei Spur-, Leit- und / oder Rillenweiten - Schlagbeanspruchung 	
Verfahren zur Feststellung	<ul style="list-style-type: none"> - Visuelle Inspektion - Auflegen eines Lineals, Kontrolle Spitzenabsenkung / Lage des 0-Punktes der Herzstückspitze (R RTE 22240 A5.2)
