LO 2025 P4.2

Systemführerschaft Interaktion Fahrzeug/Fahrweg Meterspur
Projekt: 4 Fahrbahnsteifigkeit
Modul: Schadenskatalog

Schadenskatalog Fahrbahn

ID:	RAILPlusSF-00062	LO in BAV Detailziel
Datum / Status:	24.04.2026 / Freigegeben	Seitenanzahl 92
Öffentlichkeitsgrad	Öffentlich	
Verfasser:	Albin Gehriger Appenzeller Bahnen	
Mitwirkende:	Fabienne Tresch / Matterhorn Gotthard Bahn	
Geprüft:	Hanspeter Schläpfer / Zentralbahn	
Freigegeben:	Martin Siegen / Matterhorn Gotthard Bahn

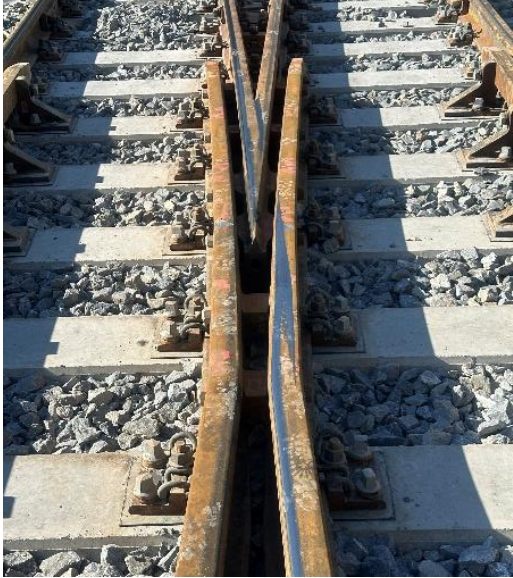
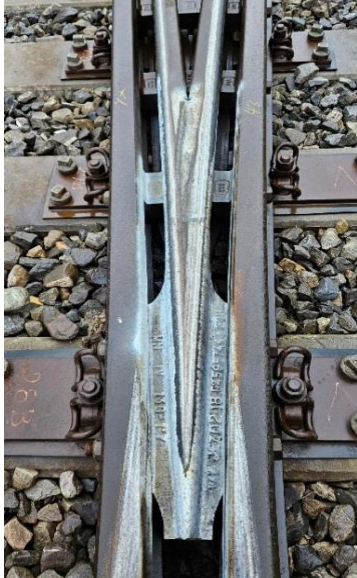
Merkmal	Unregelmässige Anfahrspuren im gesamten Herzstückbereich. Auf der Herzstückspitze sind insbesondere im Bereich des Schnitt C (Abbildung 5) Anfahrspuren auf Grund von mehreren Radauflagepunkten erkennbar.	
Bildliche Darstellung	<i>Herstückpartie mit Anfahrspuren Hohlläufer</i>

<i>Herstückpartie mit Anfahrspuren Hohlläufer</i>

Verortung	Herzstückpartie	
Verwechslungsmöglichkeiten	- keine	
Mögliche Ursache	- Fahrzeuge mit hohllaufenden Rädern	
Verfahren zur Feststellung	- Visuelle Inspektion	
Unmittelbare Abhilfemassnahme	Korrektive Massnahmen: <ul style="list-style-type: none"> - Schleifen - Auftragsschweissen gem. R RTE 22240 [14] - Wechsel Herzstück Präventive Massnahmen: <ul style="list-style-type: none"> - Betroffene Fahrzeuge ausser Betrieb nehmen 	
Auswirkungen	- Lärm

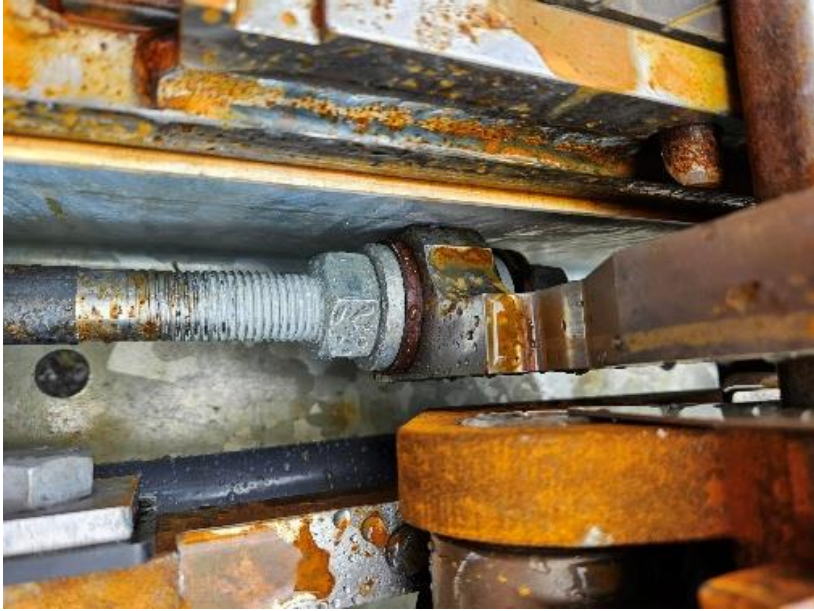
Merkmal	Auffälligkeiten an Weichenverschlüssen / Antrieb <ul style="list-style-type: none"> - Weiche erreicht Endlage nicht - Störung Lageüberwachung - Anstieg Umstellzeiten - Störung Antrieb
Bildliche Darstellung	<p style="text-align: center;"><i>Gestänge steht seitlich an Hohlschwelle an</i></p>

Verortung	Weichenverschlüsse / Weichenantrieb
Verwechslungsmöglichkeiten	- keine
Mögliche Ursache	<ul style="list-style-type: none"> - Gestänge verschoben oder verbogen auf Grund schlechtem / zu grossem Kraftfluss oder Schlagbeanspruchung im Bereich der Verschlüsse - Mechanik blockiert durch Fremdkörper im Schotterkasten / Hohlschwelle (z.B. Schottersteine) - Verschlüsse oder Antriebskräfte falsch eingestellt - Lose Bolzen oder Schrauben - Beschädigte elektrische Anschlüsse / Kabel
Verfahren zur Feststellung	<ul style="list-style-type: none"> - Messung Umstellkräfte / -zeiten - Visuelle Inspektion mechanischer Bauteile auf Deformation oder Blockierung - Verschlussprobe und Klaffmassprüfungen gem. D RTE 22556

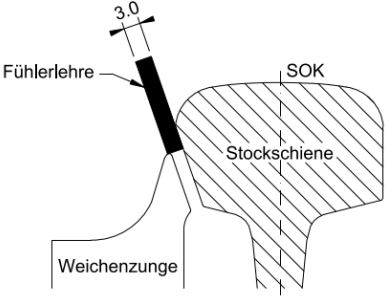
Kontrollvorgang gem. D RTE 22556 [13]	Klaffmassprüfung gem. D RTE 22556

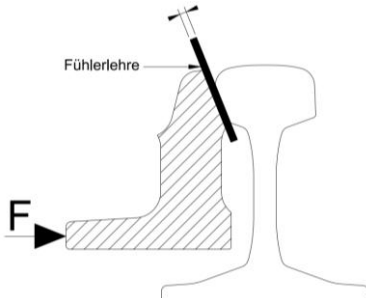
Verschlussprobe gem. D RTE 22556

- Klaffmass > 3 mm und/oder Verschlussprobe zeigt Endlage im Stellwerk	- Befahrbarkeit ist nicht gewährleistet - Sollzustand kann durch folgende Massnahmen wieder hergestellt werden: <ul style="list-style-type: none"> • Einstellen Verschlüsse • Zungenschiene richten
	- Klaffmass > 3 mm und/oder Verschlussprobe zeigt Endlage im Stellwerk (Sollzustand kann nicht wieder hergestellt werden.)	- Befahrbarkeit ist nicht gewährleistet - Die Weiche ist zu verschrauben - hZV oder die Verschlüsse auswechseln
- Klaffmass < 3 mm und Verschlussproben zeigen keine Endlage im Stellwerk	- Befahrbarkeit gewährleistet

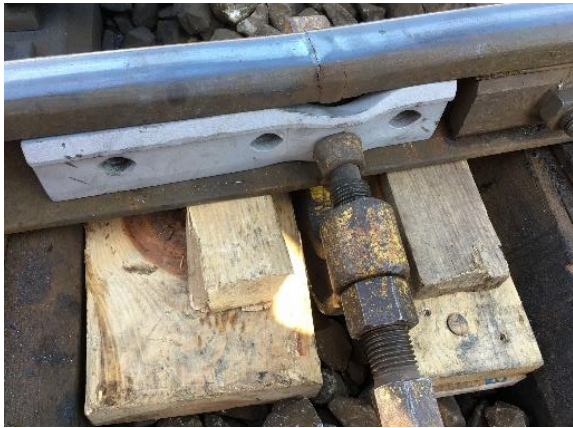
Merkmal	Im Bereich der Vollprofilschienen bilden sich Anrisse. In einem späteren Stadium kommt es zu einem Schienen- oder Schweissbruch.	
Bildliche Darstellung	<p><i>Notverlaschung Schweissbruch in der Zwischenschienenpartie</i></p>

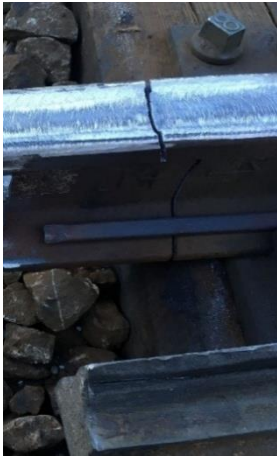
<p><i>Schiemenbruch in der hZV</i></p>

Verortung	- Ganze Weiche	
Verwechslungsmöglichkeiten	- keine	
Mögliche Ursache	<ul style="list-style-type: none"> - Schlechte Schweissqualität - Schienenfehler wurden nicht rechtzeitig beseitigt - Materialermüdung, Hohlliegende Schwellen - Querriss [S-111 / S-211], Querriss in Schweissnähten [S-411 / S-421 / S-431] - Horizontaler Riss im Kopf [S-112 / S-212], im Steg oder im Steg von Schweissnähten - Vertikaler Riss in Längsrichtung des Kopfs [S-113 / S-213], im Steg oder des Fusses 	
Verfahren zur Feststellung	- Visuelle Inspektion	
Unmittelbare Abhilfe-massnahme	<p>Korrektive Massnahmen: Gem. R RTE 22566 gilt:</p> <p>Schaden liegt in der Zwischenschienen- oder Anschlusspartie:</p> <ul style="list-style-type: none"> - Notverlaschung einbauen - Zulässige Fahrgeschwindigkeit anpassen <p><i>Hinweis:</i> Bei horizontalen Anrissen ist dies angesichts der potenziellen Gefahr horizontaler Trennung Schienenkopf/-steg untersagt.</p> <ul style="list-style-type: none"> - Schaden ist durch Einschweissen von min. 4m langen Schienenabschnitten zu beseitigen <p>Schaden liegt in der hZV oder im Herzstück:</p> <ul style="list-style-type: none"> - hZV oder Herzstück ist gesamthaft auszuwechseln. - Die Beseitigung solcher Schäden durch Reparaturschweissungen bzw. durch Einschweissen von Schienenabschnitten ist untersagt. <p>Präventive Massnahmen:</p> <ul style="list-style-type: none"> - Beobachtung Schienen hinsichtlich Bildung von Schienenfehlern - Ultraschallmessung

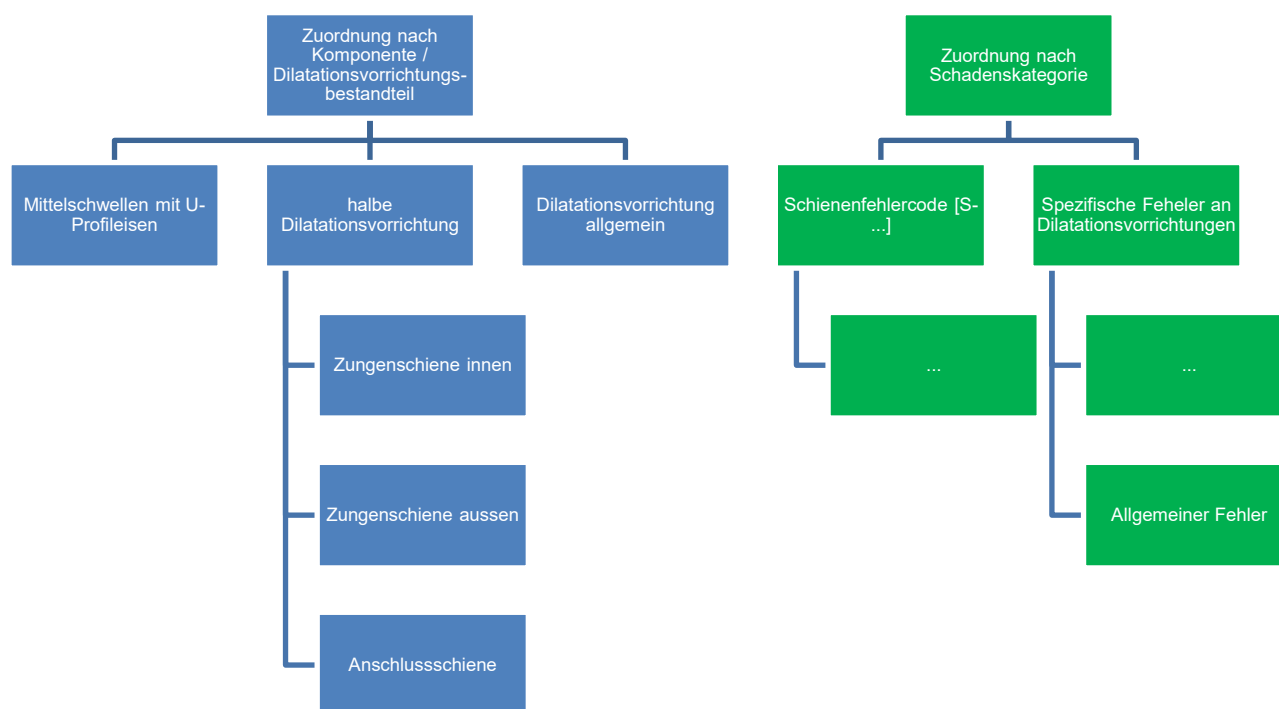
Abbildung 6: Zuordnung Schädigungen Fahrbahn - Dilatationsvorrichtungen

Dilatationsvorrichtungen sind aufgrund ihrer Funktion ähnlich zu betrachten wie Weichen. Daher gelten die grundsätzlichen Überlegungen zur sicherheitsrelevanten Bedeutung und zur systematischen Schadenszuordnung analog, wie sie in der Einleitung des Kapitels Weichen beschrieben sind.

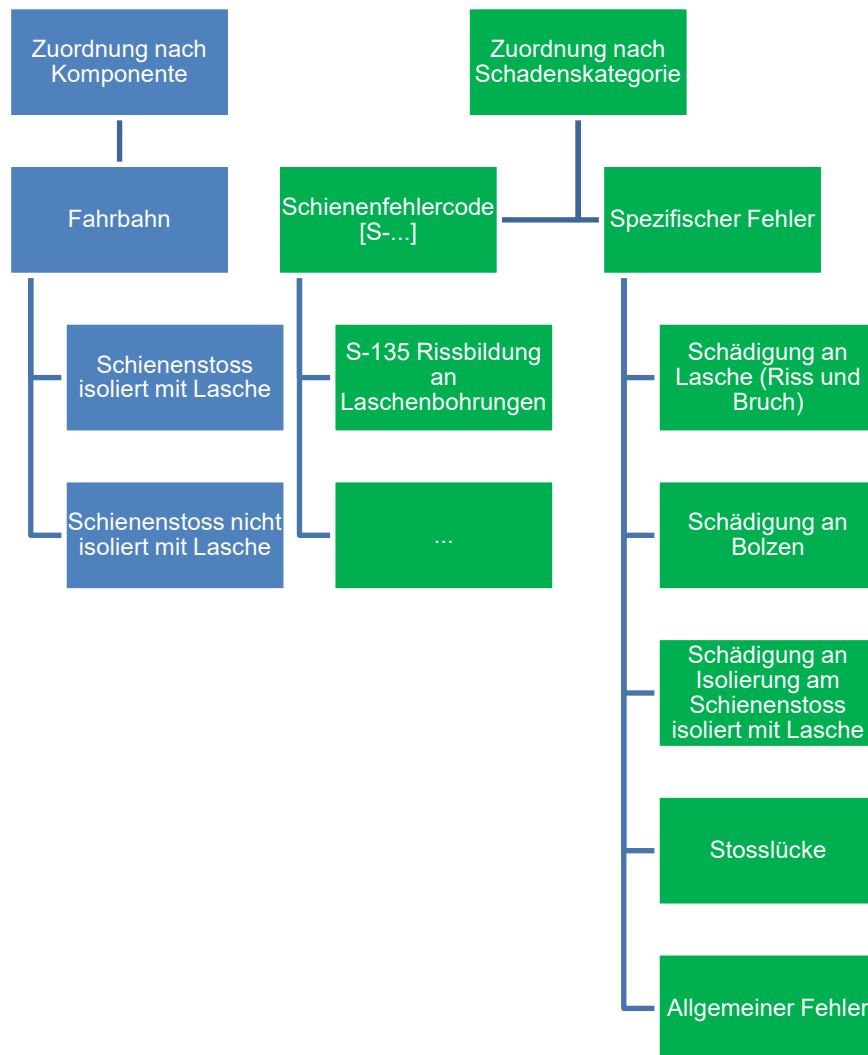
Abbildung 7: Zuordnung Schädigungen Fahrbahn - Schienenstoss mit Lasche

Die Schädigungen an Schienenstössen mit Lasche werden nach Art der Lasche (Komponente, siehe blaue Kacheln) sowie der Art der Schädigung (grüne Kacheln) zugeordnet. Analog dem Fachdatenkatalog der SBB werden der Schienenstoss isoliert mit Lasche und Schienenstoss nicht isoliert mit Lasche unterschieden.

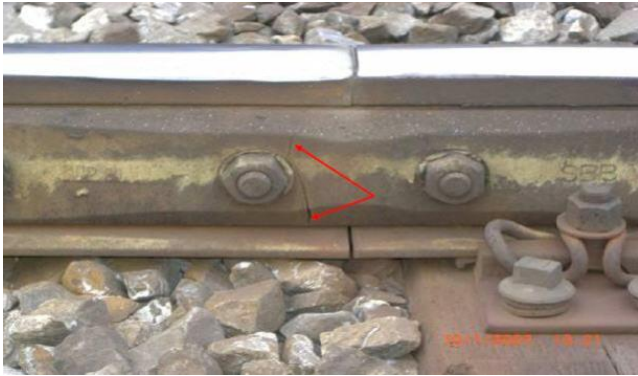
Merkmal	Schädigungen an Laschen wie Risse und Brüche entstehen meist durch mechanische Überlastung, Materialermüdung oder fehlerhafte Montage.	
Bildliche Darstellung [RhB]	<p style="text-align: center;"><i>Riss an Isolierlasche</i></p>

Verortung	- Häufig an hochbelasteten Stellen wie Weichen, Übergängen oder Kurven	
Verwechslungsmöglichkeiten	- Schäden an benachbarten Komponenten (z. B. Bolzen oder Schiene selbst)	
Mögliche Ursache	<ul style="list-style-type: none"> - Übermäßige mechanische Belastung (z. B. durch Überwalzung oder Stosskräfte) - Materialfehler oder -ermüdung - Unsachgemässe Montage (z. B. zu hohe oder zu geringe Vorspannung) - Alterung oder Korrosion der Lasche 	
Verfahren zur Feststellung	- Visuelle Prüfung auf Risse, Brüche oder Deformationen	
Empfehlung	Alfällige Sofortmassnahme	- Gleissperrung
	Abhilfemassnahme	<ul style="list-style-type: none"> - Austausch der beschädigten Lasche - Kontrolle und ggf. Austausch der Verbindungselemente (z. B. Bolzen) - Temporäre Sicherung der Stelle bis zur vollständigen Instandsetzung

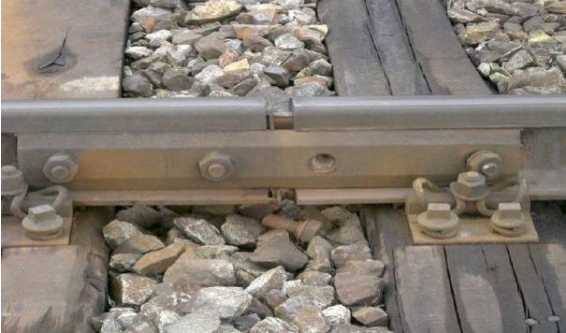
Merkmal	Schädigungen an Bolzen – etwa Risse, Brüche oder Lockerungen – sind häufig Folge dynamischer Belastungen, Korrosion oder Montagefehler. Sie beeinträchtigen die sichere Verbindung zwischen Lasche und Schiene und somit die strukturelle Integrität der Schienenverbindung.	
Bildliche Darstellung [RhB]	<i>Fehlender / gebrochener Bolzen an Lasche von Schienenstoss isoliert.</i>

Verortung	- Häufig an hochbelasteten Stellen wie Weichen, Übergängen oder Kurven	
Verwechslungsmöglichkeiten	<ul style="list-style-type: none"> - Korrosionsschäden, die nicht zu struktureller Schwächung führen - Schäden an der Lasche oder Isolierzwischenlage, die fälschlich dem Bolzen zugeordnet werden 	
Mögliche Ursache	<ul style="list-style-type: none"> - Materialermüdung durch dynamische Belastung - Korrosion durch Feuchtigkeit und Streusalz - Vibrationen und Stossbelastungen im Betrieb 	
Verfahren zur Feststellung	<ul style="list-style-type: none"> - Sichtprüfung auf Risse, Deformation oder Korrosion - Kontrolle des Anzugsdrehmoments

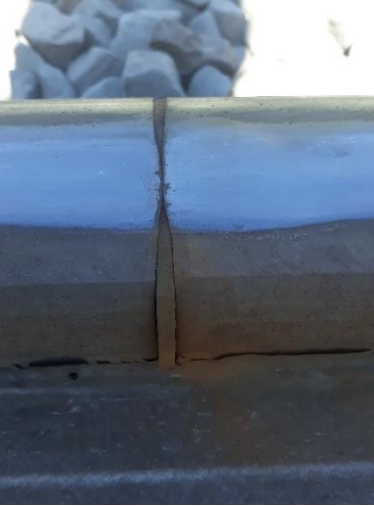
Merkmal	<p>Schädigungen am Isolierstoss (Schienenstoss isoliert mit Lasche) treten in verschiedenen Formen auf und betreffen die Funktion und Integrität der elektrischen Trennung zwischen zwei Schienen. Typische Schadensbilder sind:</p> <ul style="list-style-type: none"> - Gebrochene oder verschlissene Isolierzwischenlagen - Überwalzung im Bereich des Isolierstosses - Offene Isolierstösse mit sichtbarer Lücke <p>Diese Schädigungen können einzeln oder kombiniert auftreten und führen zu elektrischen, mechanischen oder strukturellen Beeinträchtigungen.</p>	
Bildliche Darstellung	<p><i>Überwalzung am Isolierstoss</i></p>

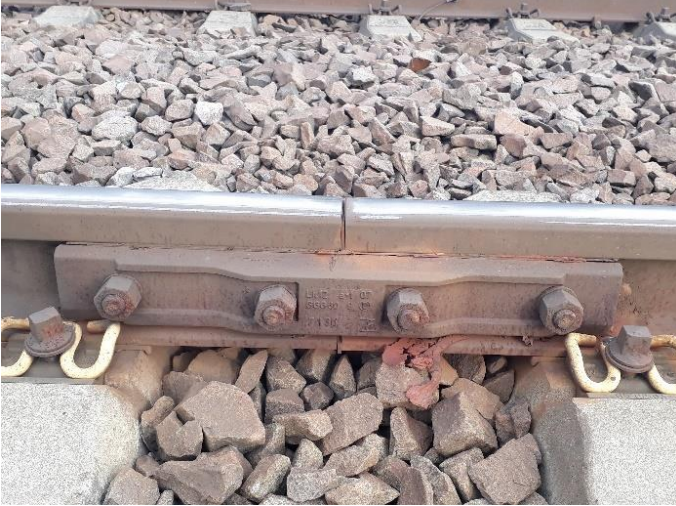
<p><i>Gebrochene oder verschlissene Isolierzwischenlagen</i></p>

Verortung	<ul style="list-style-type: none"> - Zwischen den Schienenenden im Bereich des Isolierstosses - Direkt unter der Lasche oder zwischen Lasche und Schiene - Häufig an Stellen mit hoher Achslast, schlechter Gleislage oder thermischer Beanspruchung

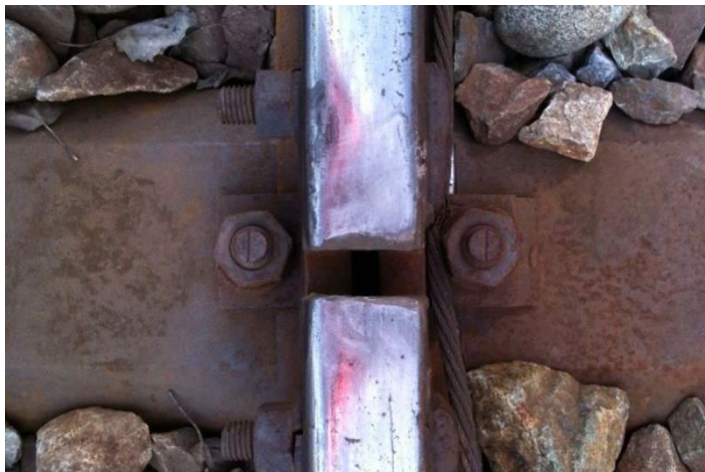
Merkmal	Abweichungen an den Stosslücken (eines Schienenstosses nicht isoliert mit Lasche), insbesondere eine übermässige Spaltgrösse, können zu lokalen Spannungsspitzen und dynamischen Überlastungen führen, die Materialversagen an den Schienenenden begünstigen. Rissbildungen und Ausbrüche sind typische Folgeschäden solcher nicht konformer Schienenstösse. Sie weisen auf unzureichende Lückenjustierung oder thermisch bedingte Längenänderungen hin und müssen als Schädigungen des Schienenstosses betrachtet und behoben werden.																																																											
Bildliche Darstellung [RhB]	<p style="text-align: center;"><i>Stosslücke</i></p>

Verortung	- Zwischen den Schienenenden, sichtbar als Spalt																																																											
Verwechslungsmöglichkeiten	- Offener Isolierstoss am Schienenstoss isoliert mit Lasche																																																											
Mögliche Ursache	<ul style="list-style-type: none"> - Thermische Längenausdehnung oder -verkürzung der Schiene - Fehlerhafte Montage mit unzureichender Lückenjustierung - Materialermüdung oder Setzungen im Unterbau - Verschiebung der Gleislage durch dynamische Belastung 																																																											
Verfahren zur Feststellung R RTE 22541 [6]	<ul style="list-style-type: none"> - Sichtprüfung und Messung der Stosslücke mit Fühlerlehre - Abgleich mit Vorgabewert von Stosslücken nach R RTE 22541 Ziffer 21.2.3

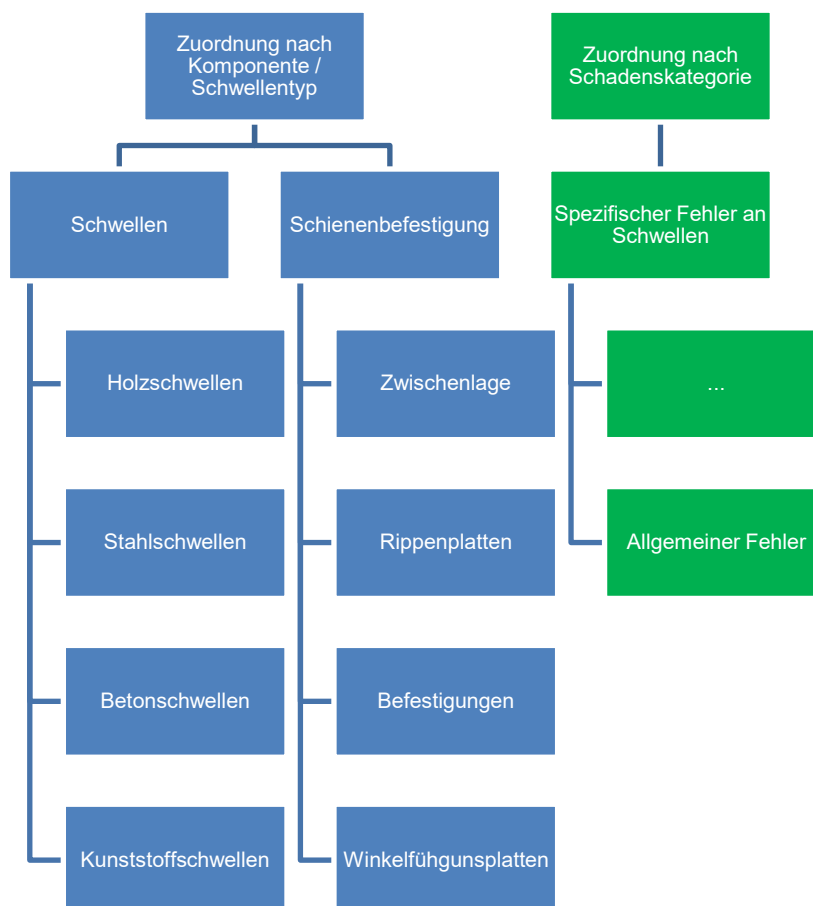
Abbildung 8: Zuordnung Schädigungen Fahrbahn - Schwellen und Schienenbefestigung

Die Schädigungen an Schwellen sind neben der Bestimmung der Schädigung auch ein Schwellentyp zuzuordnen. Es wird vorgeschlagen, Schädigungen an den Rippenplatten, Schienenbefestigungen und Winkelführungsplatten den entsprechenden Schwellen zuzuordnen.

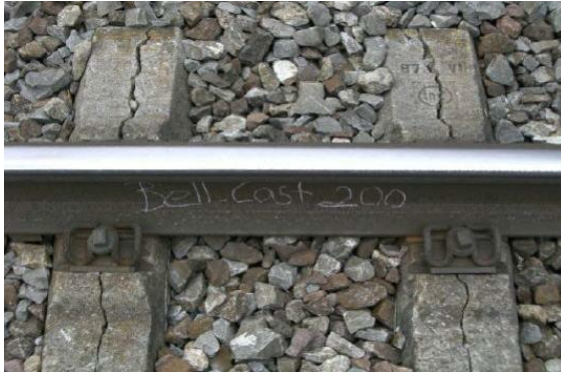
Merkmal	Risse und Brüche sind häufige Schäden an Eisenbahnschwellen und entstehen oft durch Materialermüdung oder mechanische Belastungen. Brüche sind schwerwiegendere Schäden, bei denen die Schwelle vollständig oder teilweise durchtrennt ist. Wenn mehrere Schwellen gleichzeitig betroffen sind, können diese Schäden die Stabilität und Sicherheit des Gleisbetts beeinträchtigen.	
Bildliche Darstellung [RhB]	<p style="text-align: center;"><i>Längsriss in Betonschwelle</i></p>

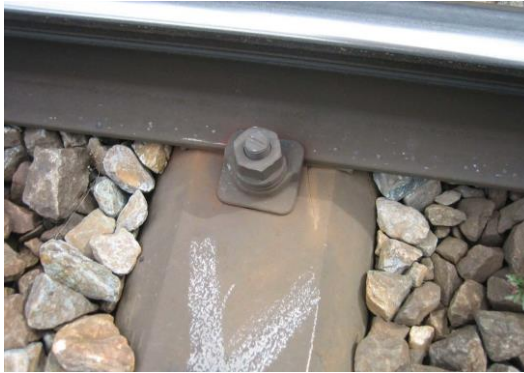
<p style="text-align: center;"><i>Längsriss in Stahlschwelle</i></p>

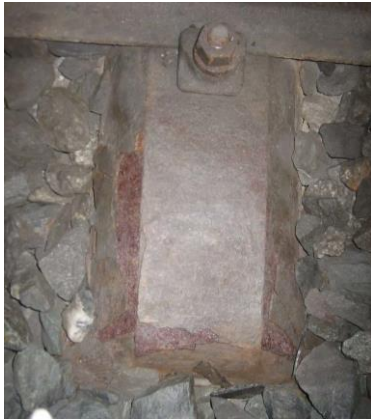
Merkmal	Bei Stahlschwellen kann es gerade im Bereich von Strassen oder in Tunneln aufgrund von Salz oder Tropfwasser zu starker Korrosion kommen, was oft zu Rissen und Löchern führt.	
Bildliche Darstellung [RhB]	<p><i>Korrosion an Stahlschwelle</i></p>

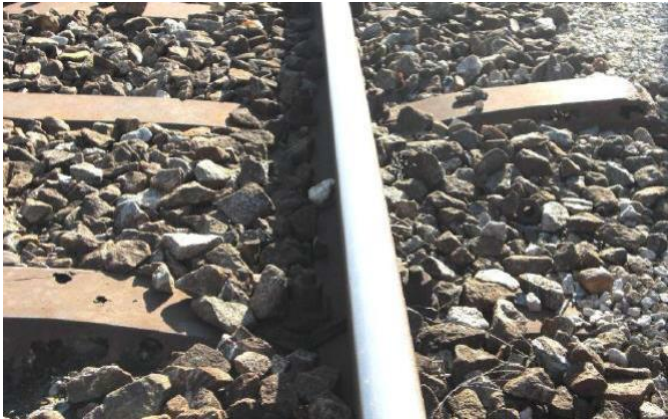
<p><i>Durchgerostete Stahlschwellen</i></p>

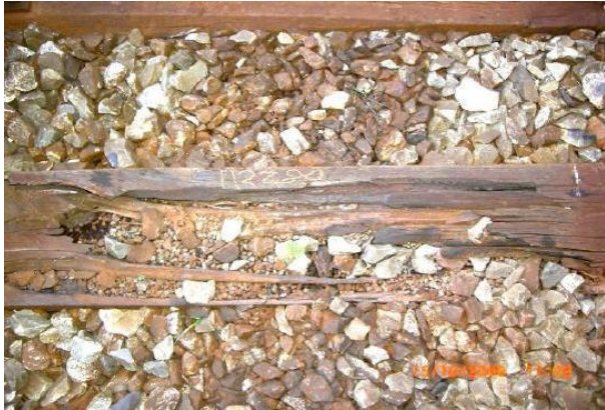
Merkmal	<p>Die Lebensdauer von Holzschwellen hat sich in den letzten Jahren weiter verkürzt – insbesondere, weil moderne Schwellen häufig weniger stark imprägniert werden. Dies führt vermehrt zu typischen Schadensbildern wie:</p> <ul style="list-style-type: none"> - Fäulnis - Durchbiegung von Holzschwellen - Alterserscheinungen - Ausgeweitetes Schwellenloch mit Spiel an der Rippenplatte - Eingesunkene Rippenplatte <p>Die meisten Schädigungen treten altersbedingt auf. Insbesondere ältere Holzschwellen weisen häufig ausgeprägte Risse auf, sind teilweise stark durchgebogen – was zu einer Reduktion der Spurweite führen kann – und zeigen lose oder nicht mehr wirksam greifende Befestigungselemente.</p>	
Bildliche Darstellung [RhB]	<p style="text-align: center;"><i>Alterung / Fäulnis von Holzschwellen</i></p>

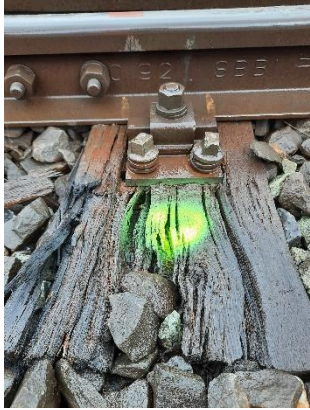
<p style="text-align: center;"><i>Alterung / Fäulnis von Holzschwellen</i></p>

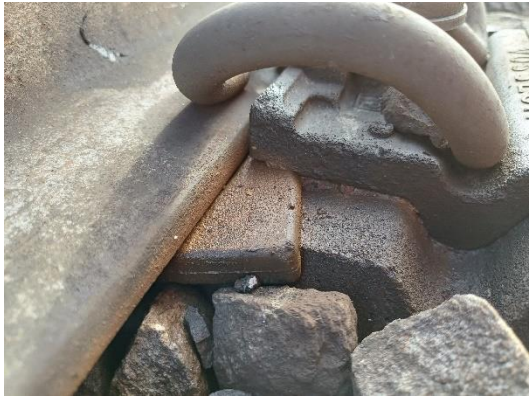
Merkmal	<p>Schäden an Zwischenlagen treten in jüngerer Vergangenheit vermehrt auf – häufiger bei Bahnen mit hoher Gleisbelastung.</p> <ul style="list-style-type: none"> - Materialermüdung / defekte Zwischenlage: Die Zwischenlage ist durch Alterung, Abrieb oder Zersetzung so stark beschädigt, dass sie ihre Funktion nicht mehr erfüllt. In extremen Fällen liegt die Schiene direkt auf der Schwelle auf, was zu erhöhtem Verschleiss und strukturellen Schäden führen kann. - Verschobene Zwischenlage: Die Zwischenlage ist nicht mehr in ihrer vorgesehenen Position, was zu ungleichmässiger Lastverteilung und Instabilität führen kann. - Veränderte Schieneneinbauneigung, vorwiegend in engen Bögen: Bei Meterspurbahnen kann sich die bogenäussere Schiene im Betrieb aufstellen (abkippen), wodurch sich die wirksame Schieneneinbauneigung deutlich verändert. Dies kann zu irreversibler Spurerweiterung und einer Beeinträchtigung der Fahrstabilität führen. Die Fahrfläche weist trotz dieser Veränderungen häufig weiterhin eine Neigung von etwa 1:20 auf, was auf Verschleissanpassung zurückzuführen ist. Nach aktuellem Kenntnisstand ist der gesamte Schienenstützpunkt an diesem Phänomen beteiligt. Das Thema ist Gegenstand laufender Untersuchungen im Rahmen der Systemaufgabe.

Bildliche Darstellung [RhB]	<i>Verschobene Zwischenlage</i>

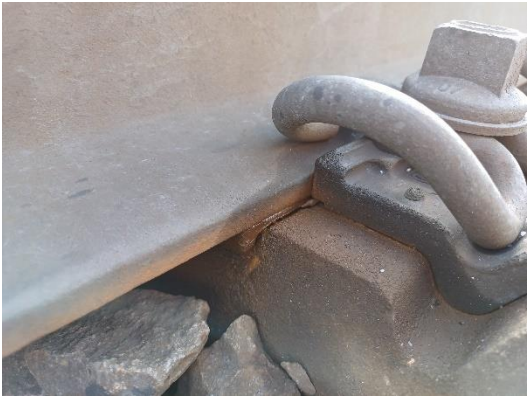
<i>Abgenutzte Zwischenlage</i>

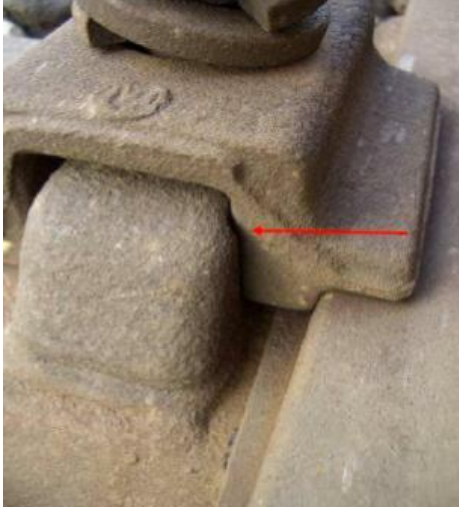
Merkmal	<p>Rippenplatten unterliegen insbesondere in stark belasteten Gleisabschnitten oder bei nicht konformer Schienenbefestigung mechanischem Verschleiss und Materialermüdung. Zu den typischen Schädigungen zählen:</p> <ul style="list-style-type: none"> - Defekte Rippenplatte: Risse, Brüche oder Abplatzungen an der Rippe oder im Grundkörper der Rippenplatte. - Einarbeitung des Schienenfusses in die Rippenplatte: Durch wiederholte dynamische Belastung kann sich der Schienenfuss in die Oberfläche der Rippenplatte einarbeiten. Dies führt zu: <ul style="list-style-type: none"> o einer Erhöhung der Spurweite, o einer instabilen Schienenlagerung, o einer ungleichmässigen Kraftübertragung. 	
Bildliche Darstellung [RhB]	<p><i>Verschleiss Aek Rippenplatten</i></p>

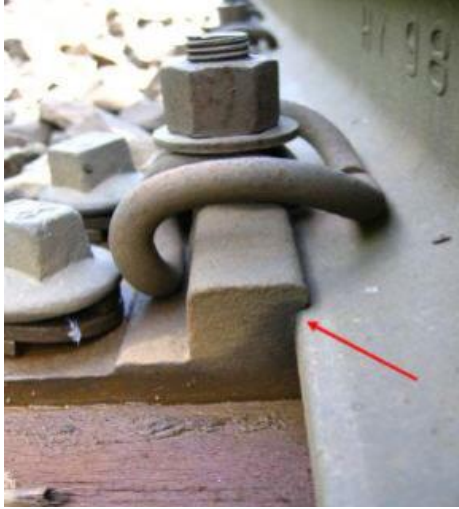
<p><i>Verschleiss Ke Rippenplatten</i></p>

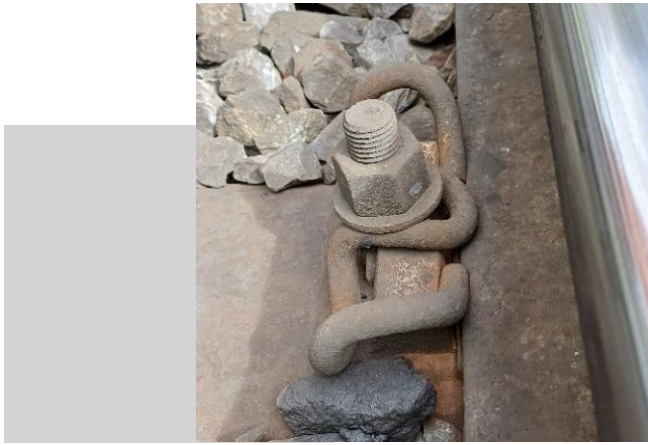
Merkmal	Schäden an Befestigungselementen treten häufig infolge dynamischer Belastungen, Materialermüdung oder Korrosion auf. <ul style="list-style-type: none"> - Defekte Schwellenverschraubung: z. B. abgerissen, verbogen oder beschädigtes Gewinde - Lose Schwellenverschraubung: unzureichende Vorspannung oder vollständiges Lösen. - Defekte Befestigungsverschraubung: beschädigte Schrauben, Muttern oder Gewinde - Lose Befestigungsverschraubung: unzureichende Klemmkraft. - Defekte Unterlegscheiben oder Federringe: gebrochen, verformt oder korrodiert - Defekte Spannklemme: Rissbildung, Materialermüdung oder Spannkraftverlust - Defekte Klemmplatte: Risse, Brüche oder plastische Verformung - Defekte Federringe - Weitere Defekte an Kleineisen 	
Bildliche Darstellung [RhB]	<p><i>Defekte Spannklemme</i></p>

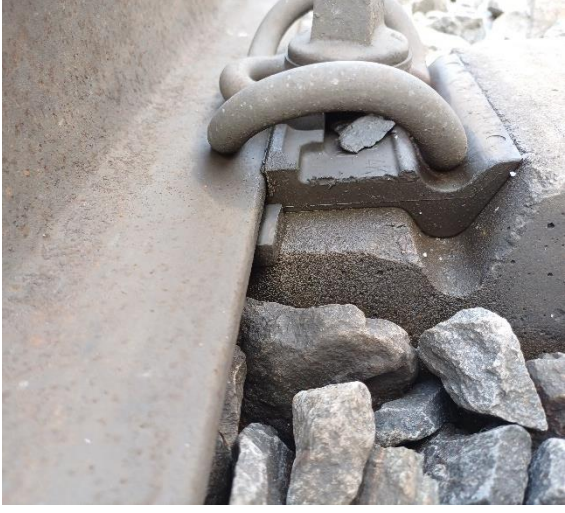
Merkmal	Winkelführungsplatten sind für die seitliche Führung der Schiene verantwortlich und unterliegen insbesondere in engen Bögen und Weichen hohen Querkräften. Schäden wie Risse, Brüche, plastische Verformungen oder übermässiger Verschleiss können die Spurhaltung beeinträchtigen.	
Bildliche Darstellung [RhB]	<i>Eingefressene Winkelführungsplatte</i>

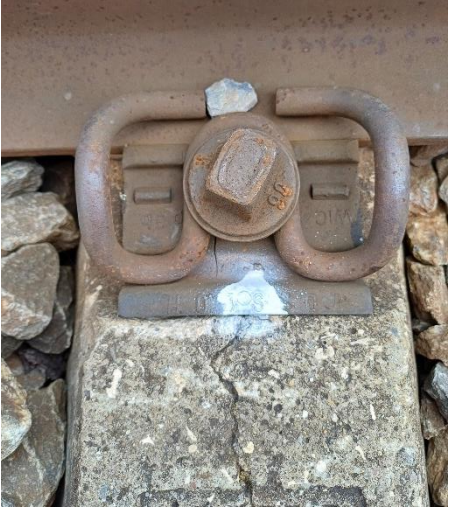
<i>Gerissene Winkelführungsplatte</i>

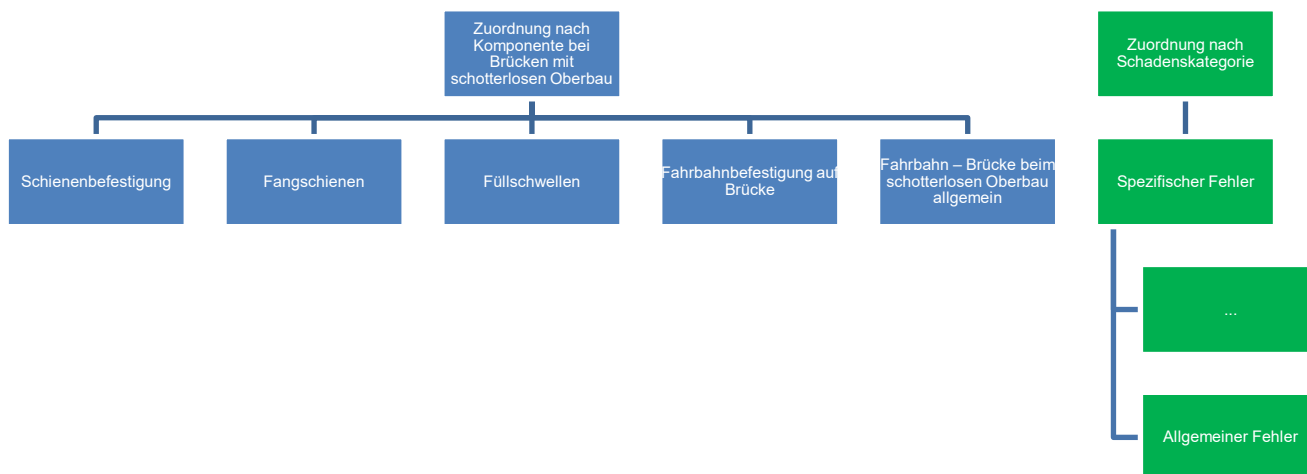
Abbildung 9: Zuordnung Schädigungen Fahrbahn - Brücke beim schotterlosen Oberbau

Im vorliegenden Abschnitt werden Schädigungen und Fehler im Zusammenhang mit der Fahrbahn auf Brücken mit schotterlosem Oberbau behandelt. Diese Thematik liegt grundsätzlich ausserhalb des von der Systemführerschaft Interaktion (SFI) bearbeiteten Fachbereichs, wie bereits in der allgemeinen Einleitung des Schadenskatalogs beschrieben. Dort wurde festgehalten, dass Schäden ausserhalb des Projektumfangs – etwa an festen Fahrbahnen, Kunstbauten, Bahnübergängen, Zahnstangen, Zahnstangeneinfahrten oder Sicherungsanlagen – nicht berücksichtigt werden.

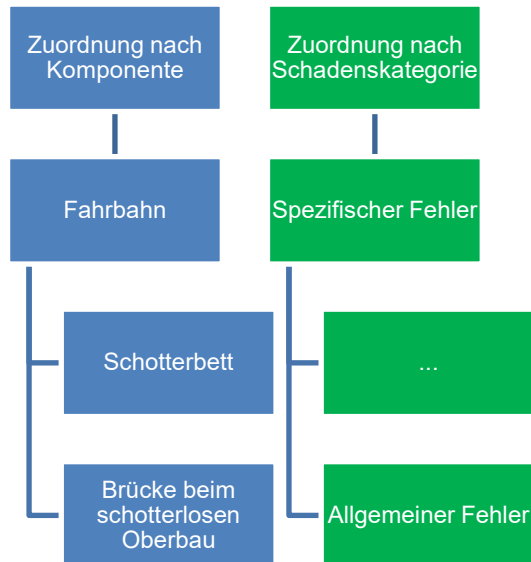
Abbildung 10: Zuordnung Schädigungen Fahrbahn - Schotterbett

Das Schotterbett befindet sich oberhalb der Planie. Durch die Lagerung der der Schwellen ist sie entscheidend für die Tragfähigkeit, Drainage und Gleislagequalität. Schäden wie Schlammaufstöße, Schotterermüdung oder Profilabweichungen beeinträchtigen die Funktionalität und erfordern gezielte Massnahmen zur Wiederherstellung der Stabilität und Entwässerung.

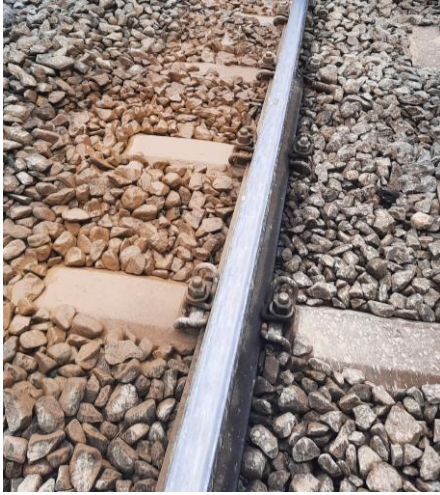
Merkmal	Bei Schlammaufstößen (Mud Pumping, Lehmhaltige Aufschwemmungen) werden feine Partikel wie Schlamm oder Lehm durch die dynamischen Belastungen des Zugverkehrs nach oben in den Schotter gepumpt. Dies geschieht häufig in Bereichen mit schlechter Entwässerung, wo Wasseransammlungen die Mobilisierung dieser feinen Partikel begünstigen. Dies kann die Stabilität und Funktionalität des Gleisoberbaus beeinträchtigen.	
Bildliche Darstellung [RhB]	<p><i>Schlammaufstöße (mud pumping) infolge Schlupfwellen</i></p>

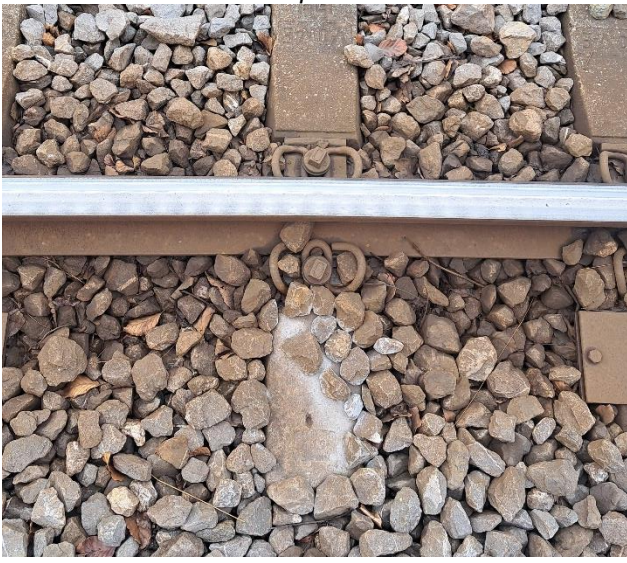
Merkmal	<p>Schotterverschleiss tritt vermehrt in stark belasteten Gleisabschnitten auf und zeigt sich in Form von:</p> <ul style="list-style-type: none"> - Verschlissener Schotter - Abgenutzter Schotter - Rundkorn - Weisse Stellen <p>Verschlissener Schotter ist in der Regel als weisse Stelle im Schotterbett erkennbar, die Ursachen können unterschiedlich sein. Ein Grund kann eine zu geringe Schotterdicke auf festen Untergründen wie Brücken sein (typisch: 0-15 cm UK Schwelle), auch ausgeprägte Schlupfwellen führen zu Schotterzerstörungen. Weitere Ursachen sind ausgefahrene Schienenstösse, die starke Schläge auf den Schotter verursachen.</p>	
Bildliche Darstellung Links: [AB] Rechts: [RhB]	<p style="text-align: center;"><i>Verschlissener Weisser Schotter infolge Schlupfwellen</i></p>

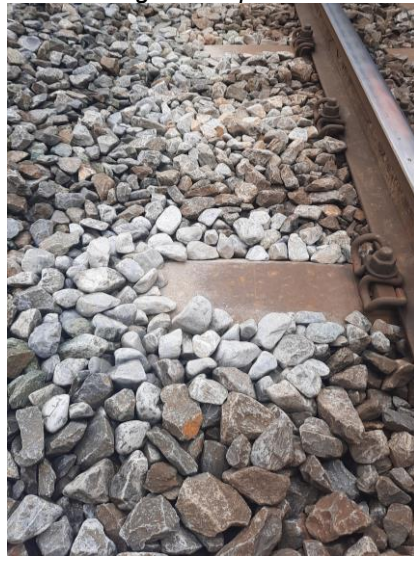
<p style="text-align: center;"><i>Verschlissener Weisser Schotter infolge Schlupfwellen</i></p>

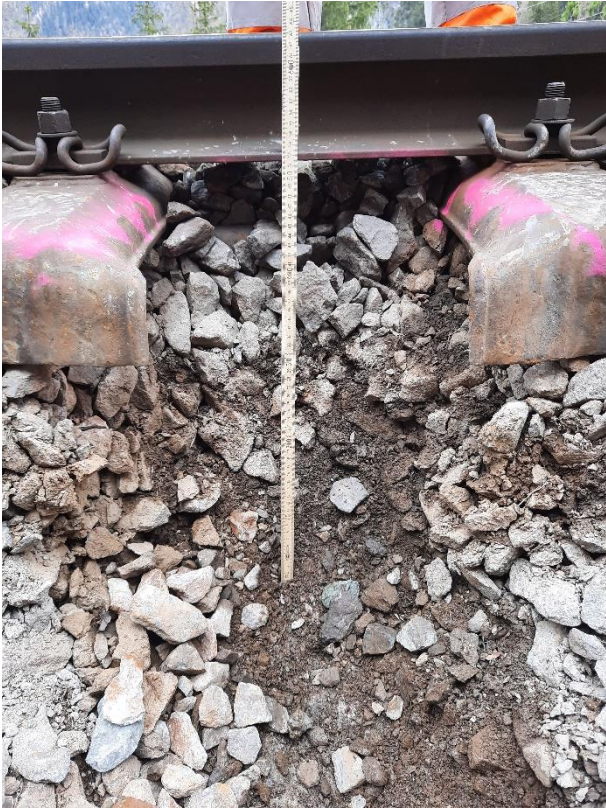
Merkmal	Verschmutzungen können im Schotterbett entstehen, wenn feine Partikel wie Schlamm, Sand oder organisches Material durch betriebliche Belastungen, Umwelteinflüsse oder andere Einflüsse in das Schotterbett gelangen. Die Verschmutzung beeinträchtigt die Funktion des Schotterbetts, indem sie die Wasserdurchlässigkeit verringert, die Elastizität beeinträchtigt oder die Scherfestigkeit sowie die Tragfähigkeit des Materials reduziert.	
Bildliche Darstellung [RhB]	<p><i>Verschmutzung Schotterbett</i></p>

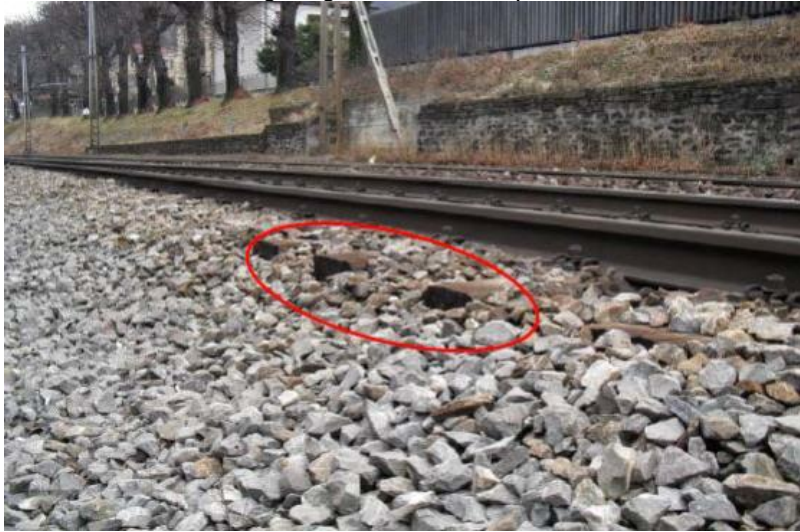
Merkmal	<p>Das Schotterprofil (Normalprofil) beschreibt die Form und Lage des Schotterbetts, das die Schwellen und Schienen einer Eisenbahnstrecke stützt. Ein korrektes Schotterprofil sorgt für die notwendige Stabilität und Drainage, um die Gleislage zu erhalten und die Belastungen durch den Zugverkehr gleichmässig zu verteilen.</p> <p>Nachfolgende Abweichungen sind zu vermeiden:</p> <ul style="list-style-type: none"> - Ungenügende Schottermenge oder Schotterüberfluss - Loses Schotterprofil - Höhe und Neigung der Schotterkrone - Schotterüberfluss
Bildliche Darstellung [RhB]	<p style="text-align: center;"><i>Ungenügendes Schotterprofil</i></p>

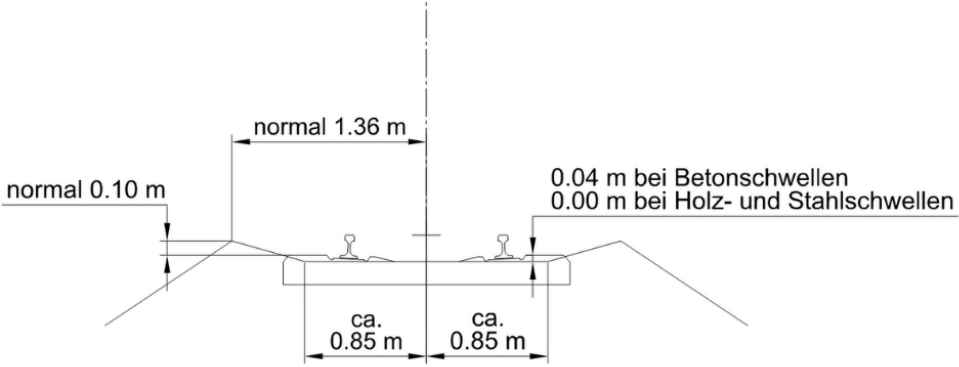
</div> <p>Abbildung A7-4</p> <p style="text-align: center;"><i>[R RTE 21110 Vorabzug]</i></p> <p>Die Schotterflanke ist mit einer Neigung von 2:3 auszuführen. Gegenüber einem Perronwinkel oder einem Schottertrog auf Brücken erfolgt beim freien Schotterlager die horizontale Auswanderung des Schotters.</p>

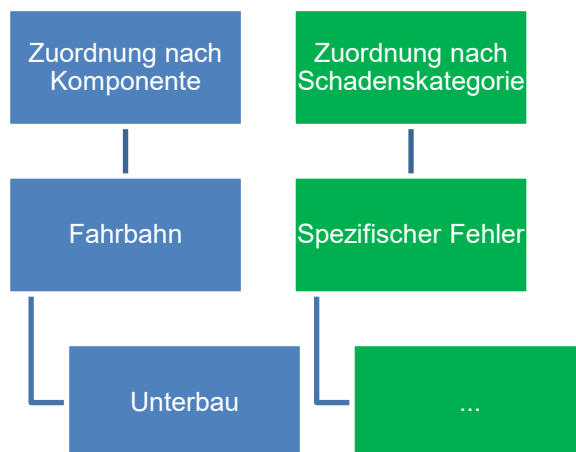
Der Unterbau - der Bereich Zwischen Planie und Planum - übernimmt die Ableitung der Lasten in den Baugrund und stellt die Basis für einen dauerhaft tragfähigen Oberbau dar. Fehlerhafte Entwässerung, Setzungen oder mangelnde Filterschichten führen zu strukturellen Problemen, die sich oft erst verzögert im Gleisbild zeigen.

Titelbild: Schlammaufstöße und Schlupfwelen bei einer RAILplus Bahn.....	1
Abbildung 1: Allgemeine Struktur zur Zuordnung von Fahrbahnschäden	9
Abbildung 2: Zuordnung Schädigungen Fahrbahn - Geometrie / Gleislage / Gleislagequalität	10
Abbildung 3: Zuordnung Schädigungen Fahrbahn - Schienen	17
Abbildung 4: Zuordnung Schädigungen Fahrbahn - Weichen	40
Abbildung 5: Kreuzungspartie Schnitte A/B/C gem. D RTE 22540	49
Abbildung 6: Zuordnung Schädigungen Fahrbahn - Dilatationsvorrichtungen	60
Abbildung 7: Zuordnung Schädigungen Fahrbahn - Schienenstoss mit Lasche	62
Abbildung 8: Zuordnung Schädigungen Fahrbahn - Schwellen und Schienenbefestigung	68
Abbildung 9: Zuordnung Schädigungen Fahrbahn - Brücke beim schotterlosen Oberbau.....	77
Abbildung 10: Zuordnung Schädigungen Fahrbahn - Schotterbett.....	78
Abbildung 11: Zuordnung Schädigungen Fahrbahn - Unterbau	84
Abbildung 12: Zuordnung Schädigungen Fahrbahn - Bankett	86

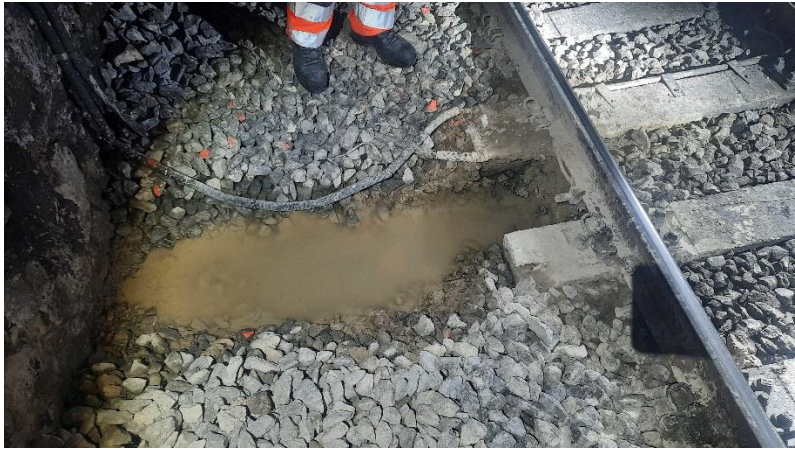
Merkmal	<p>Eine mangelhafte Entwässerung im Bereich Fahrbahn und Unterbau kann die langfristige Stabilität und Sicherheit der Gleisanlage erheblich beeinträchtigen. Die folgenden Merkmale beschreiben typische Schadensbilder und deren Auswirkungen.</p> <ul style="list-style-type: none"> - Stabilitätsprobleme: Wasseransammlungen können die Stabilität des Schotterbetts beeinträchtigen, was zu Gleisverwerfungen und einer ungleichmässigen Gleislage führen kann. - Erosion: Übermässiges Wasser kann die Schottersteine erodieren und wegspülen, was die Tragfähigkeit des Gleisbetts verringert. - Frostschäden: In kalten Regionen kann stehendes Wasser gefrieren und das Gleisbett beschädigen, was zu kostspieligen Reparaturen führt. - Vegetationswachstum: Feuchte Bedingungen fördern das Wachstum von Pflanzen im Gleisbett, was die Wartungskosten erhöht und die Gleissicherheit beeinträchtigen kann. 	
Bildliche Darstellung [RhB]	<p><i>Wasseransammlung</i></p>

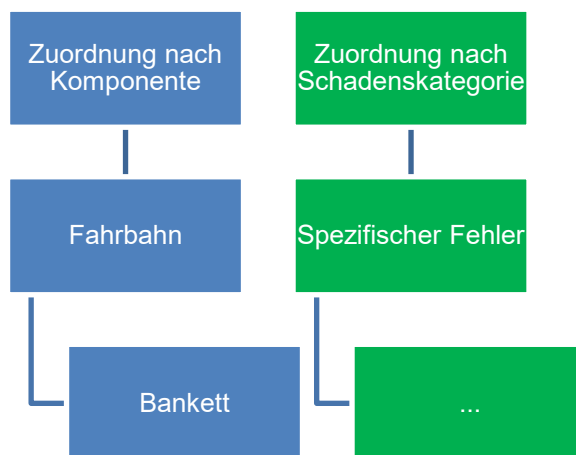
Abbildung 12: Zuordnung Schädigungen Fahrbahn - Bankett

Das Bankett dient als seitliche Begrenzung der Fahrbahn und unterstützt die Entwässerung sowie die Stabilität des Gleisbetts. Schäden wie Absenkungen, Unterspülungen oder ungenügende Breite können die Funktion erheblich beeinträchtigen und erfordern eine gezielte Instandhaltung, insbesondere in sensiblen Streckenabschnitten.

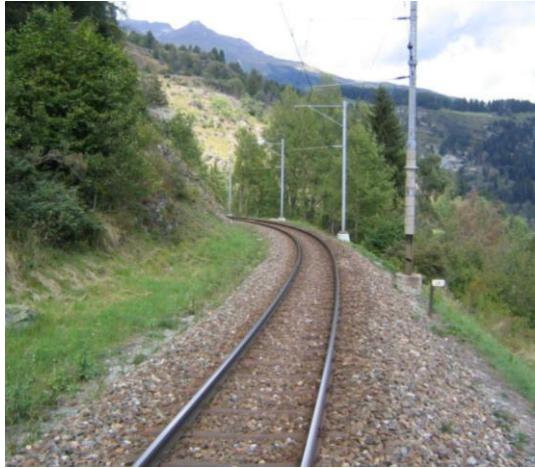
Merkmal	<p>Das Bankett bildet den seitlichen Abschluss der Fahrbahn und bildet bei Dämmen die Böschungsschulter. Das Bankettprofil beschreibt die Form und Lage des Banketts, das neben der Fahrbahn liegt und zur Stabilität und Drainage beiträgt. Fehler im Bankettprofil können verschiedene Probleme verursachen:</p> <ul style="list-style-type: none"> - Bankettabsenkung: Das Bankett senkt sich ab und verliert seine Stabilität. - Böschungssenkung: Die Böschung senkt sich ab und beeinträchtigt die Stabilität des Banketts. - Ungenügende Bankettbreite: Das Bankett ist zu schmal und bietet nicht genügend Unterstützung. - Unterspültes Bankett: Wasser unterspült das Bankett und schwächt dessen Struktur. 	
Bildliche Darstellung [RhB]	<p><i>Ungenügende Bankettbreite</i></p>

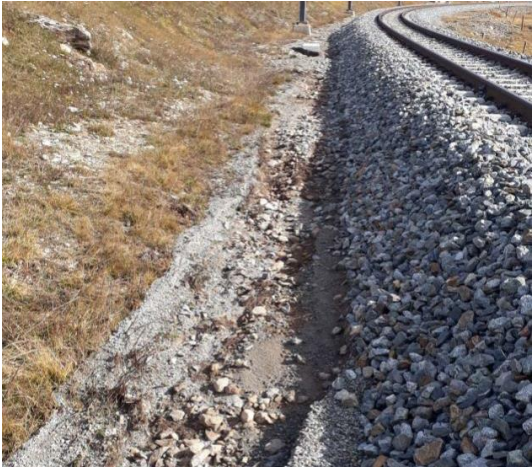
<p><i>Unterspültes Bankett</i></p>

Verortung	<ul style="list-style-type: none"> - Neben der Fahrbahn 	
Verwechslungsmöglichkeiten	<ul style="list-style-type: none"> - Erosion: Durch Wasser verursachte Abtragung kann ähnliche visuelle Effekte wie eine Bankettabsenkung oder ein unterspültes Bankett verursachen.
