Systemführerschaft Interaktion Fahrzeug/Fahrweg Meterspur

Projekt: 3 Grundlagen Rad / Schiene Modul: 3 Kontaktmechanische Interaktion

Schadenskatalog Interaktion – Kontaktflächen Rad und Schiene

ID: RAILplusSF-00066 LO nicht in BAV Detailziel

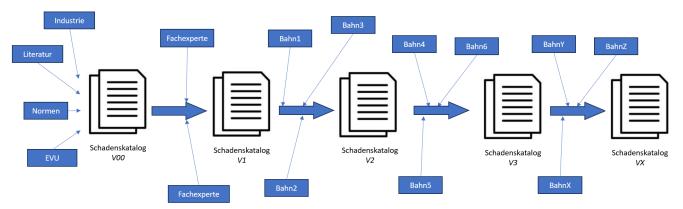
Abbildung 1: Vorgehenskonzept

Durch die Abstimmung der ersten Version des Dokuments mit Rückmeldungen durch externe Fachexperten, Experten in den Bereichen Infrastruktur und Rollmaterial der Bahnen sowie von gewonnen Erkenntnissen im Bereich Interaktion Rad/Schiene, werden bis zur Entstehung des endgültigen Schadenskatalogs verschiedene Versionen entstehen. Die *Abbildung 1* zeigt das Vorgehenskonzept zur Bearbeitung des Dokuments.

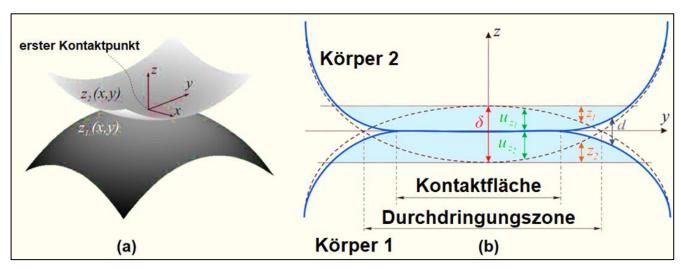
Abbildung 2: Kontaktfläche und Durchdringungszone zwischen Körper 1 (Schiene) und Körper 2 (Rad)

Wenn zwei Körper durch Berührung unter Last aufeinander einwirken, entstehet kein Punktkontakt, sondern eine Durchdringung der beiden Köper. Durch die elastische Deformation der beiden Körper (Rad und Schiene) entsteht eine gemeinsame Kontaktfläche für beide Körper. Die Körpermitten werden durch die Distanz δ , die als Annäherung bekannt ist, aufeinandergedrückt.

Das gilt auch für die Interaktion zwischen Rad/Schiene und ist in der *Abbildung 2* dargestellt. Durch die vertikale Belastung (Fahrzeuggewicht) entsteht die Deformation des Körpers 1 (Schiene u_{z2}) und des Körpers 2 (Eisenbahnrad u_{z1}). und dabei entsteht die gemeinsame Kontaktfläche und Durchdringungszone. Die Summe $u_z = |u_{z1}| + |u_{z2}|$ wird als elastische Verformung bezeichnet.

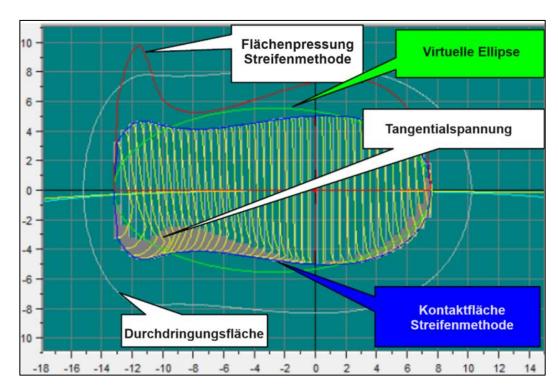
Abbildung 3: Vergleich zwischen Kontaktfläche nach Hertz-Theorie und Kontaktfläche berechnet mit der Streifenmethode

Die Kontaktfläche kann nach der Hertz'schen Theorie durch eine Ellipse angenähert werden. In *Abbildung 3* wird die nach der Hertz-Theorie berechnete Kontaktfläche (virtuelle Ellipse, in grün) mit der nach der Linienmethode berechneten Kontaktfläche (in blau) verglichen. In Grau ist die Durchdringungsfläche abgebildet.

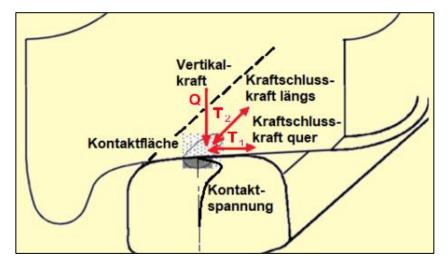
Abbildung 4: Darstellung der Kräfte in der Kontaktfläche zwischen Rad und Schiene

Genau in der Kontaktfläche wirken alle äusseren Kräfte, die in der Abbildung 4 dargestellt sind:

- Vertikal Kraft Q durch das Gewicht des Fahrzeugs
- Kraftschlusskraft T1 in Querrichtung durch den engen Bögen und Kraftschlusskraft T2 in Längsrichtung durch die Antrieb- und Bremskräfte sowie aus der Rollradiendifferenz der beiden Räder desselben Radsatzes.

Dieses Wechselspiel von Dehnung und Stauchung der Kontaktflächen an Rad und Schiene durch die Kraftschlusskräfte vor dem Einlaufen eines Risses (Rad und/oder Schiene) in die Kontaktfläche oder nach dem Auslaufen eines Risses aus der Kontaktfläche ist hier der Einfachheit halber für den Fall der Traktion und das Bremsen dargestellt. Wirkt auf einen Riss eine Zugspannung bevor er in die Kontaktzone Rad/Schiene einläuft, so wird dieser geöffnet. Wirkt auf den Riss, bevor er in die Kontaktzone Rad/Schiene einläuft eine Druckspannung, so wird dieser geschlossen. Dringt nun in den geöffneten Riss vor seinem Einlauf in die Kontaktzone Wasser oder Schmiermittel ein, so wird dieser beim Überrollen der Kontaktfläche geschlossen. In diesem Zustand kann das eingedrungene Mittel nicht entweichen und als Folge seiner Inkompressibilität weitet sich der Riss aus und verlängert sich damit (siehe Abbildung 12). Dieser Vorgang bei Traktion und Bremsen tritt analog auch bei der Fahrt im Bogen durch die dabei auftretenden Kraftschlusskräfte (T1 und T2 in Abbildung 4) auf.

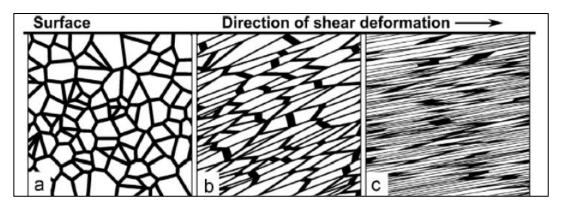
Abbildung 5: Beispiel von plastischer Verformung in der Gefügestruktur

Je nach Intensität der Resultierenden dieser Kräfte werden lokale Spannungen im Material (Rad und Schiene) erzeugt, die zu elastischen oder plastischen Verformungen des Gefüges führen können. Insbesondere wenn die lokalen Spannungen – vereinfacht ausgedrückt die Streckgrenze bzw. Schubfliessgrenze des Materials – nicht überschritten werden, verformt sich die Kontaktzone elastisch und kehrt in ihren ursprünglichen Zustand zurück, sobald die Last nicht mehr anliegt. Wenn die Spannungen die Streckgrenze des Werkstoffs überschreiten, verformt sich die Kontaktzone plastisch bzw. irreversibel. Diese Verformungen bleiben aber auch nach der Kraftwegnahme teilweise bestehen: das Material bleibt dadurch plastisch verformt. Die *Abbildung 5* zeigt wie sich das Gefügte aufgrund äusserer Kräfte in der Kontaktfläche verformt. Die *Abbildung 5* (a) zeigt das unverformte Gefüge, während die Bilder (b) und (c) zunehmend verformte Gefüge zeigen.

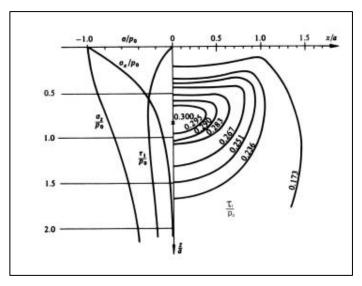
Abbildung 7: Spannungszustand unterhalb der Oberfläche

Das folgende Diagramm zeigt, dass der maximale Spannungszustand unterhalb der Oberfläche erreicht wird (unterhalb der Kontaktmitte z/a=0).

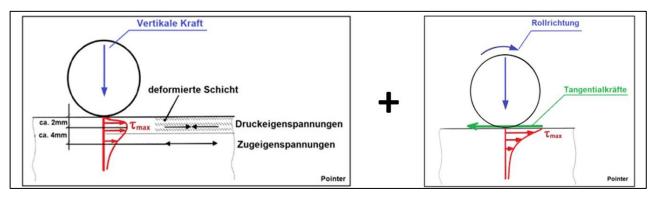
Abbildung 8: Spannungen durch Vertikalkraft (links) und Tangentialkraft (rechts)

Durch die Kombination von vertikalen und tangentialen Kräften (Abbildung 8) wirken auf die Kontaktfläche zwei Spannungskomponenten: Normalspannung und Tangentialspannung.

Wirken neben Normalkräfte auch Tangentialkräfte, so verschieben sich die maximalelen Vergleichsschubspannungen in Richutng der Kontaktfäche.

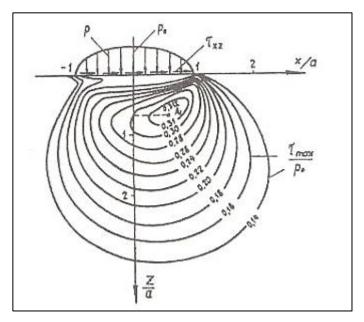
Abbildung 9: Spannungszustand an der Oberfläche

Das folgende Diagramm zeigt, dass bei gleichzeitiger Einwirkung dieser beiden Kraftkomponenten eine sehr hohe Vergleichsschubspannung auch an der Oberfläche erreicht wird (z/a=0).

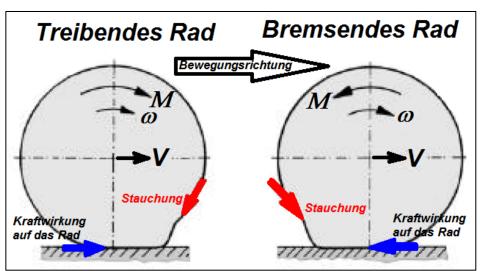
Abbildung 10: Stauchen und Dehnen des Pneus von Strassenfahrzeugen beim Antreiben und Bremsen

Die Kraftschlusskräfte in Längsrichtung durch die Beschleunigung oder Bremsung führen zu einer Stauchung und Dehnung des Rad- und Schienenwerkstoffs. Diese Vorgänge des Stauchens und Dehnens lassen sich anschaulich am Beispiel des Pneus von Strassenfahrzeugen gemäss *Abbildung 10* darstellen.

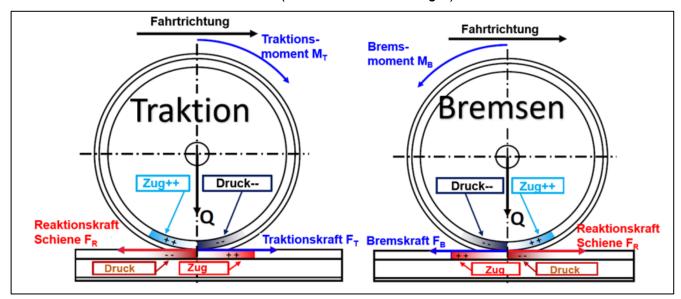
Abbildung 11: Zug- und Druckbeanspruchungen an Rad und Schiene bei der Beschleunigung (links) und Bremsung (rechts)

Bei der Beschleunigung staucht sich der Berührungsbereich des Rades, bevor er mit der Schiene in Kontakt kommt, während sich der Berührungsberiech dehnt, der bereits mit der Schiene in Kontakt war. Die Reaktionskräfte des Rades auf die Schiene (in Rot dargestellt, *Abbildung 11*) wirken mit gleicher

Die *Abbildung 11* zeigt die Kräfte und Spannungen, die während der Beschleunigung (Traktion links) und der Verzögerung (Bremsung rechts) auf das Rad und die Schiene wirken.

Im Falle von Traktion (siehe *Abbildung 11*) öffnet sich der Riss an der Schiene als Folge der Kraftschlusskräfte (Traktionskraft) bevor dieser durch das Rad überrollt wird. Durch das Überrollen wird der Riss geschlossen und wächst als Folge des sogenannten hydrodynamischen Effektes. Beim Bremsen stellt sich dieser Vorgang beim Rad ein. Aus diesem Grund wachsen Risse am Rad insbesondere beim Bremsen parallel zur Welle in Zone 3 (siehe *Abbildung 16*). Wenn solche Risse vorhanden sind, so können diese nur wachsen, wenn sie nicht durch Verschleiss daran behindert werden. In *Abbildung 13* sind im Bereich der Messkreisebene (Zone 3, RCF 3) achsparallele Risse und zum Teil schon Ausbrüche erkennbar. Diese Risse scheinen messerscharf zu sein, was auf mangelnden Verschleiss in dieser Zone zurückzuführen ist. Wäre hier genügend Verschleiss vorhanden, so wären die Risse stumpf, was auf ein Gleichgewicht zwischen Rissfortschritt und Verschleiss hindeutet. Mit der Fingerprobe kann beurteilt werden, ob die Risse wachstumsfähig sind oder nicht (Messerscharf = wachstumsfähig und stumpf = nicht wachstumsfähig).

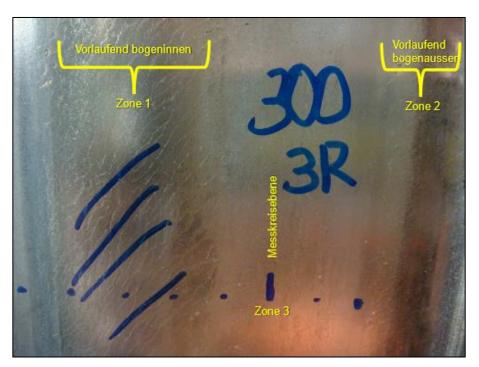
Abbildung 14: Zonen 1 und 2 beim vorlaufenden Radsatz in den Bögen

In engen Bögen treten zusätzlich zu den Kraftschlusskräften in Längsrichtung (durch die Beschleunigung und Bremsung des Fahrzeugs) auch die Kraftschlusskräfte in Querrichtung auf. In *Abbildung 14* sind die aus dem Bogenlauf sich einstellenden Risse in den Zonen 1 und 2 dargestellt. Diese stellen sich im Gegensatz zur Zone 3 in einem Winkel zur Radsatzachse ein. Dieser Winkel ist umso grösser, je kleiner der Bogenhalbmesser ist.

Die Kombination von Kraftschlusskräften in Längsrichtung (zum Teil aufgrund von der Beschleunigung und Verzögerung) und Kraftschlusskräfte in Querrichtung aufgrund des Bogenlaufs führt zu einer geschrägten resultierenden Kraft auf jedem Rad. Diese resultierende Kraftschlusskraft steht senkrecht auf den Rissen und ist die Ursache für die Rissöffnung in Zone 1 für das bogeninnere Rad und Zone 2 für das bogenäussere Rad.

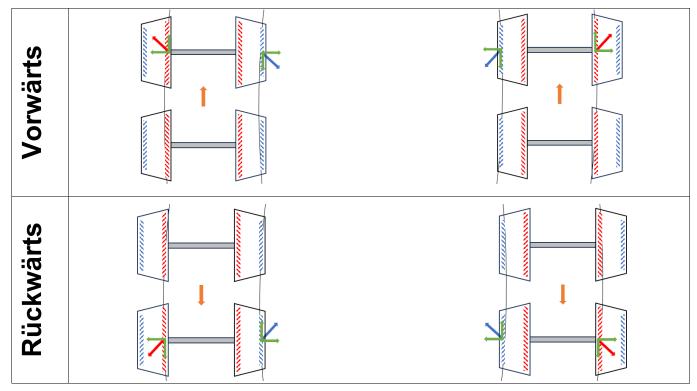
Abbildung 15: Kraftschlusskräfte und Rissbildung bei Bogenfahrt

Die *Abbildung 15* zeigt die Kraftschlusskräfte und die typische Rissrichtung in den Zonen 1 und 2 am Beispiel der Räder auf. Bei den Schienen sind die Risse im Vergleich zum Rad in der entgegengesetzten Richtung geneigt. Diese Rissansammlungen werden oft auch als Fischgrätenmuster bezeichnet.

In der Meterspur treten diese Risse insbesondere in der Zone 1 auf. Sie wachsen in der Regel nicht und führen in der Folge nicht zu ausgeprägten Ausbrüchen an den Fahrflächen. Bei der Schiene werden diese Risse als Head-Checks bezeichnet. In kleinen Bogenradien sind diese kaum sichtbar, da sie durch den grossen Verschleiss weggeschliffen werden. In grösseren Bogenradien wurden bei den Meterspurbahnen Head-Checks an den bogenäusseren Schienen festgestellt. Diese sind dort offenbar wachstumsfähig.

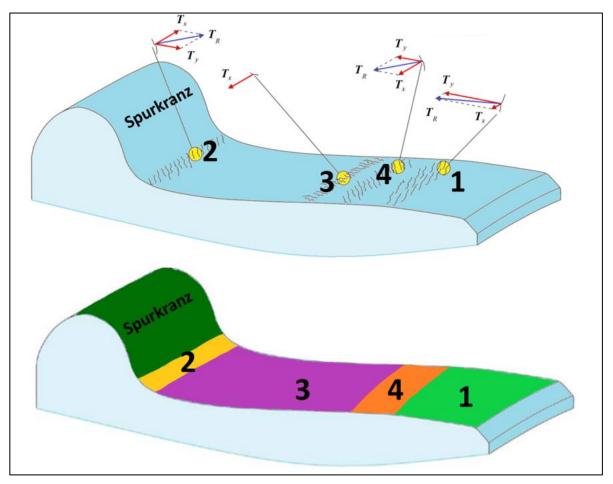
Abbildung 16: Kontaktzone des Rades

Um die Schadensart an der Lauffläche zu identifizieren, ist es manchmal notwendig, die Zone zu bestimmen, in der der Schaden auftritt. Die Kontaktzonen (die zur Identifizierung der verschiedenen Arten von Rollkontaktermüdungsschädigungen festgelegt wurden) sind in *Abbildung 16* und *Tabelle 1* beschrieben.

Zone 1	Die Zone 1 ist der äussere Teil (ab ca. 30 mm von Messkreisebene in Richtung Radkranzstirnfläche) der Lauffläche. Diese Zone ist von besonderer Bedeutung beim Befahren von sehr engen Bögen (Bogeninneres Rad, vorlaufende Achse) und Weichen
Zone 2	Die Zone 2 ist durch die Hohlkehle definiert. Zone 2 ist besonders beim Befahren der vorlaufenden bogenäusseren Räder in engen und sehr engen Bögen betroffen. Diese Zone befindet sich ab ca. 30 mm von Messkreisebene in Richtung Spurkranz.
Zone 3	Die Zone 3 ist der zentrale Teil der Radlauffläche und umfasst einen Bereich von ±30 mm ab der Messkreisebene. Dieser Bereich ist besonders beim Befahren der im Drehgestell nachlaufenden Radsätze in Bögen aber auch für alle Räder auf der Geraden betroffen.
Zone 4	Die Zone 4 ist der Bereich zwischen den Zonen 1 und 3. In diesem Bereich erfolgt die Berührung des bogeninneren Rades vor allem bei den mittleren bis grösseren Bogenhalbmesser.

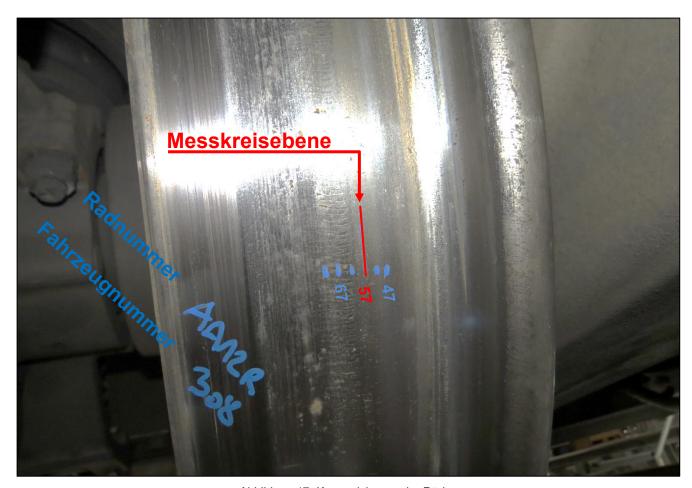
Abbildung 17: Kennzeichnung der Räder

Zur Erleichterung der Identifizierung, Lokalisierung und Schadensanalyse wird empfohlen, die Räder bei Betriebserprobungen und im Falle von besonderen Feststellungen wie folgt zu kennzeichnen:

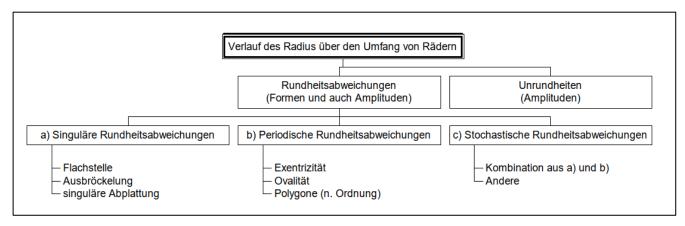
Abbildung 18: Verlauf des Radius über den Umfang von Rädern aus UIC B 169/DT 405

Als Rundheitsabweichungen werden alle Arten von Radiusabweichungen gegenüber dem Kreis bezeichnet. Im Gegensatz zum häufig verwendeten Begriff Unrundheit (maximales Δr über dem gesamten Radumfang), wird hier der Begriff der Rundheitsabweichungen verwendet, der Aussagen zur Amplitude und Form der Abweichung erlaubt. Die Differenz zwischen dem maximalen und minimalen Radius über dem Umfang wird als Unrundheit Δr bezeichnet. Bei den Rundheitsabweichungen wird zwischen den nachstehenden Formen unterschieden:

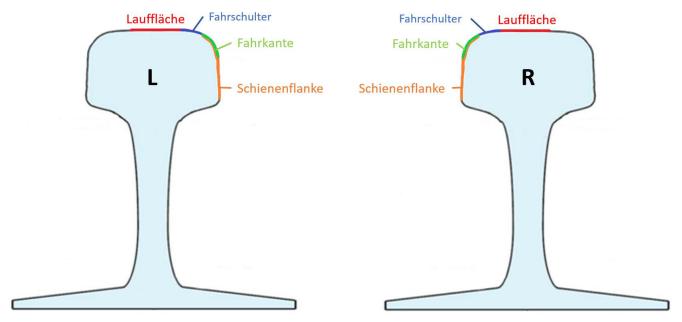
Abbildung 19: Querschnitt Schiene (L: Linke Schiene, R: Rechte Schiene)

Um die Schadensart an der Schienen zu identifizieren, ist es zuerst notwendig, die Zone zu bestimmen, die in direktem Kontakt mit der Radlaufflächen sind und wo der der Schaden auftreten:
